Díaz-Caravantes, Rolando E.; Durazo-Gálvez, Francisco M.; Moreno Vázquez, José Luis; Duarte Tagles, Héctor; Pineda Pablos, Nicolás
Las plantas potabilizadoras en el río Sonora: una revisión de la recuperación del desastre
Región y sociedad, vol. 33, e1416, 2021
El Colegio de Sonora

Las plantas potabilizadoras en el río Sonora: una revisión de la recuperación del desastre

Water Treatment Plants in the Sonora River: A Disaster Recovery Review

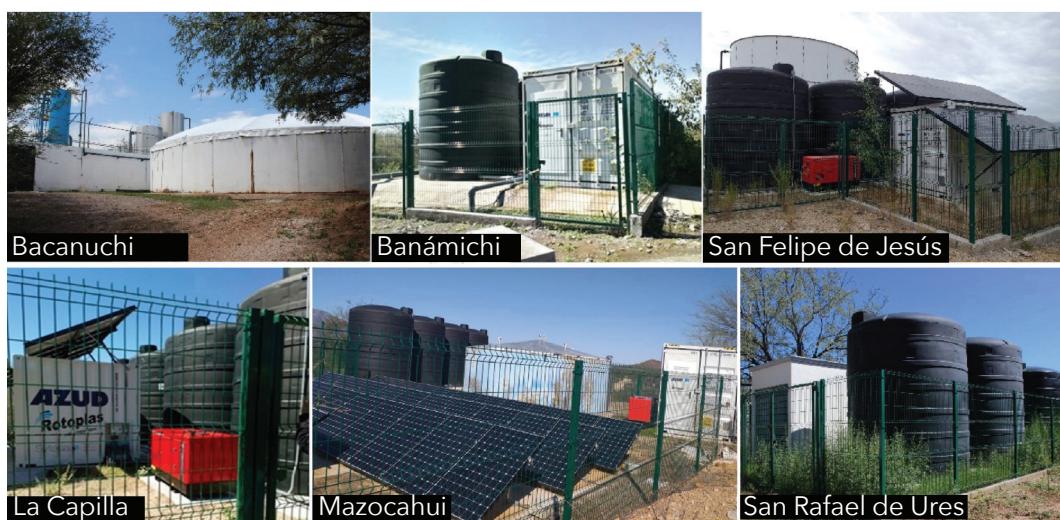
Figura 2. Plantas potabilizadoras fijas

Como se mencionó en los antecedentes, en 2018 se habían instalado seis plantas potabilizadoras fijas ubicadas en Bacanuchi, Banámichi, San Felipe de Jesús, La Capilla, Mazocahui y San Rafael de Ures. Además, se contaba con cuatro de ellas, pero móviles, ubicadas en Arizpe, Huépac, Aconchi y Baviácora ([CONAGUA, 2020](#)). Tomando en cuenta el carácter permanente que supone una planta potabilizadora fija en comparación con una móvil, que puede ser reubicada por un vehículo de forma casi expedita, este estudio se enfoca en examinar la operación del primer tipo. En el recorrido realizado en las plantas potabilizadoras fijas para verificar el funcionamiento y la instalación, se entrevistó, entre febrero y junio de 2019, a las personas encargadas de su operación o quienes estuvieran relacionadas con el tema. En las visitas se tomaron evidencias fotográficas, como se puede ver en la [figura 2](#).

En los recorridos de campo se preguntó a los encargados del agua sobre la experiencia que habían tenido con la operación de las plantas potabilizadoras y la mayoría concluyó que presentaba problemas de funcionamiento. Uno de los casos más problemáticos fue el de Mazocahui, donde, debido a la ubicación de la planta, con poca altitud y una red inadecuada, no había suficiente presión para abastecer más allá de un pequeño sector aledaño a las instalaciones. Por esta razón, preferían no utilizarla.
