ESTUDIO HISTÓRICO CONSTRUCTIVO. UNA APROXIMACIÓN AL DIAGNÓSTICO Y CONSERVACIÓN DE LA IGLESIA FUNDACIONAL DE LULES (TUCUMÁN)

María Soledad Gianfrancisco
Universidad Nacional de Tucumán, Argentina
Consejo Nacional de Investigaciones Científicas y Técnicas
(CONICET), Argentina
solegianfrancisco22@gmail.com

Andes vol. 36 núm. 1 48 72 2025

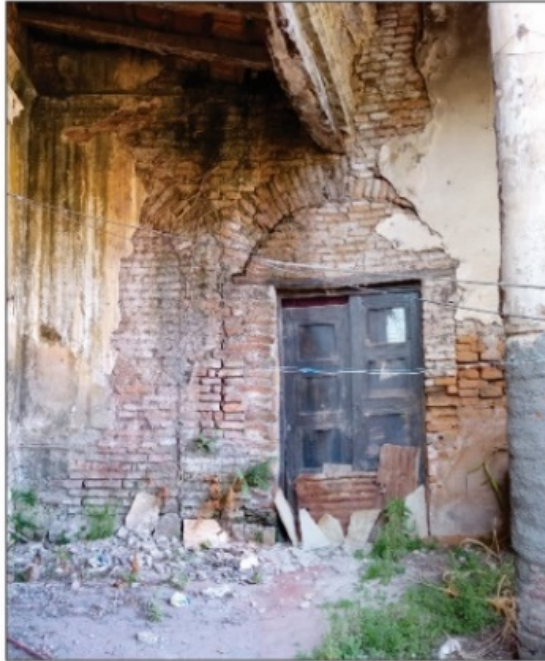
Además, registramos daños en los materiales constructivos con origen no estructural (desprendimiento de revestimiento y erosiones superficiales intensas): 1) El problema principal que presenta es la humedad por filtración a través de la cubierta superior de la vivienda, ya sea total (chapa, entramado madera, vigas y tejuela) o parcial (tejuela), en el sector interior y exterior de la misma y la eliminación de bajantes de pluviales que ha favorecido la filtración de agua; 2) La humedad capilar en la parte inferior de los muros internos de la vivienda abarcando todo el perímetro de los mismos, y en el sector de encuentro de muros de la vivienda e iglesia, 3) La erosión provocada por agua y falta de mantenimiento afectó a los revocos de los muros que fueron erosionándose hasta llegar a los ladrillos de las mamposterías. En el sector exterior correspondiente a galería el deterioro sufrido es muy notorio. Los muros perdieron sus revocos y mortero de barro, quedando expuestos los ladrillos. En algunos casos, esta situación ha llegado a provocar el derrumbe de parte del muro lateral de la vivienda, 4) eflorescencias y moho en mampuestos, y 5) desprendimientos del pavimento en galería y patio interno (Figura 9 y 10, Tabla 1).

Fisuras

Consolidación de muros que presentan grietas o fisuras. Dado que estamos hablando de muros de mampuestos cocidos o ladrillos asentados en barro los autores recomiendan utilizar técnicas sencillas mediante llaves o costuras con elementos de madera dura con clavijas de distintos tipos o maderas con superficies rugosas.

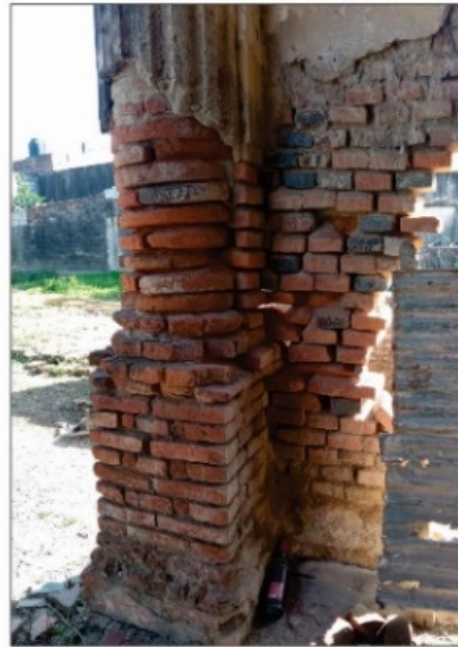
Erosión

Restauración de mampostería de ladrillo disgregada en muros y columnas. Luego aplicar revoque utilizando materiales similares a los originales.

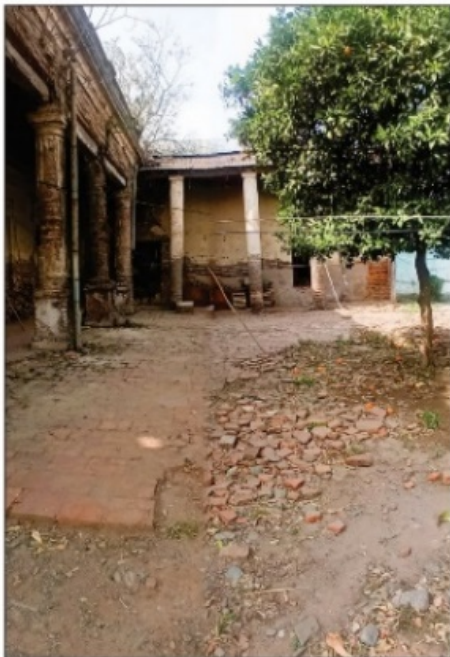
Desprendimientos pavimento patio

Reparación o reemplazo de baldosas patio interno. Se considera como opción consolidar el pavimento existente y parquizar el resto del patio interno que servirá como desborde natural de actividades y como lugar de exposiciones al aire libre.

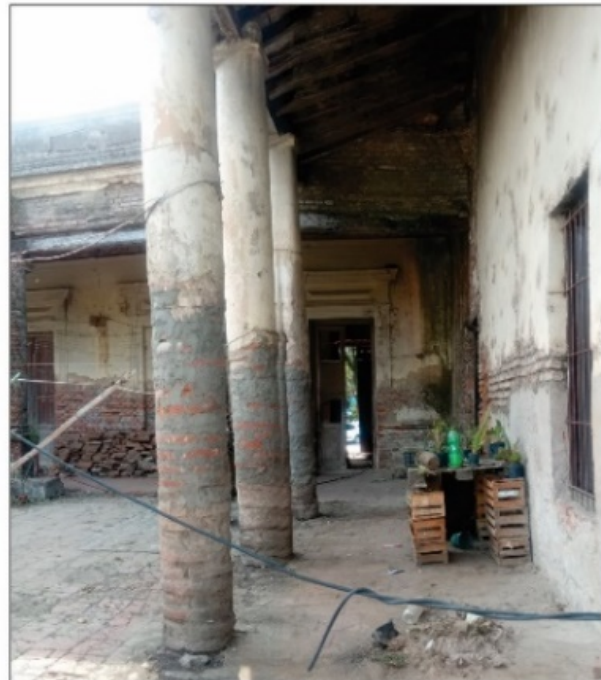
Columnas cubierta con cemento

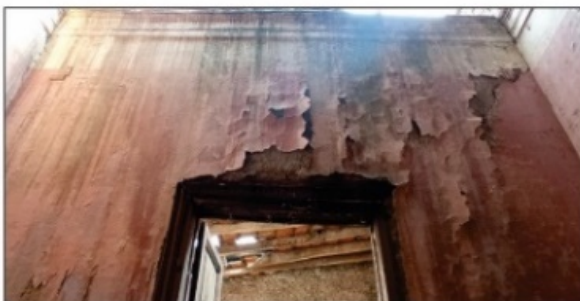
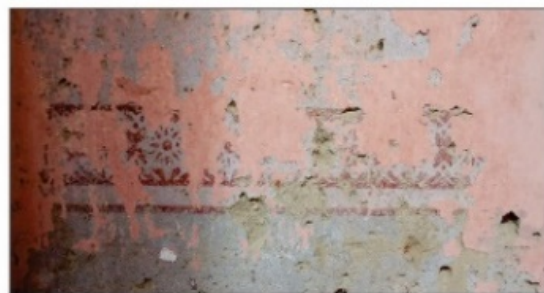
Desprendimientos pintura interior

La reparación superficial de revoques se debe realizar con morteros semejantes a los originales.

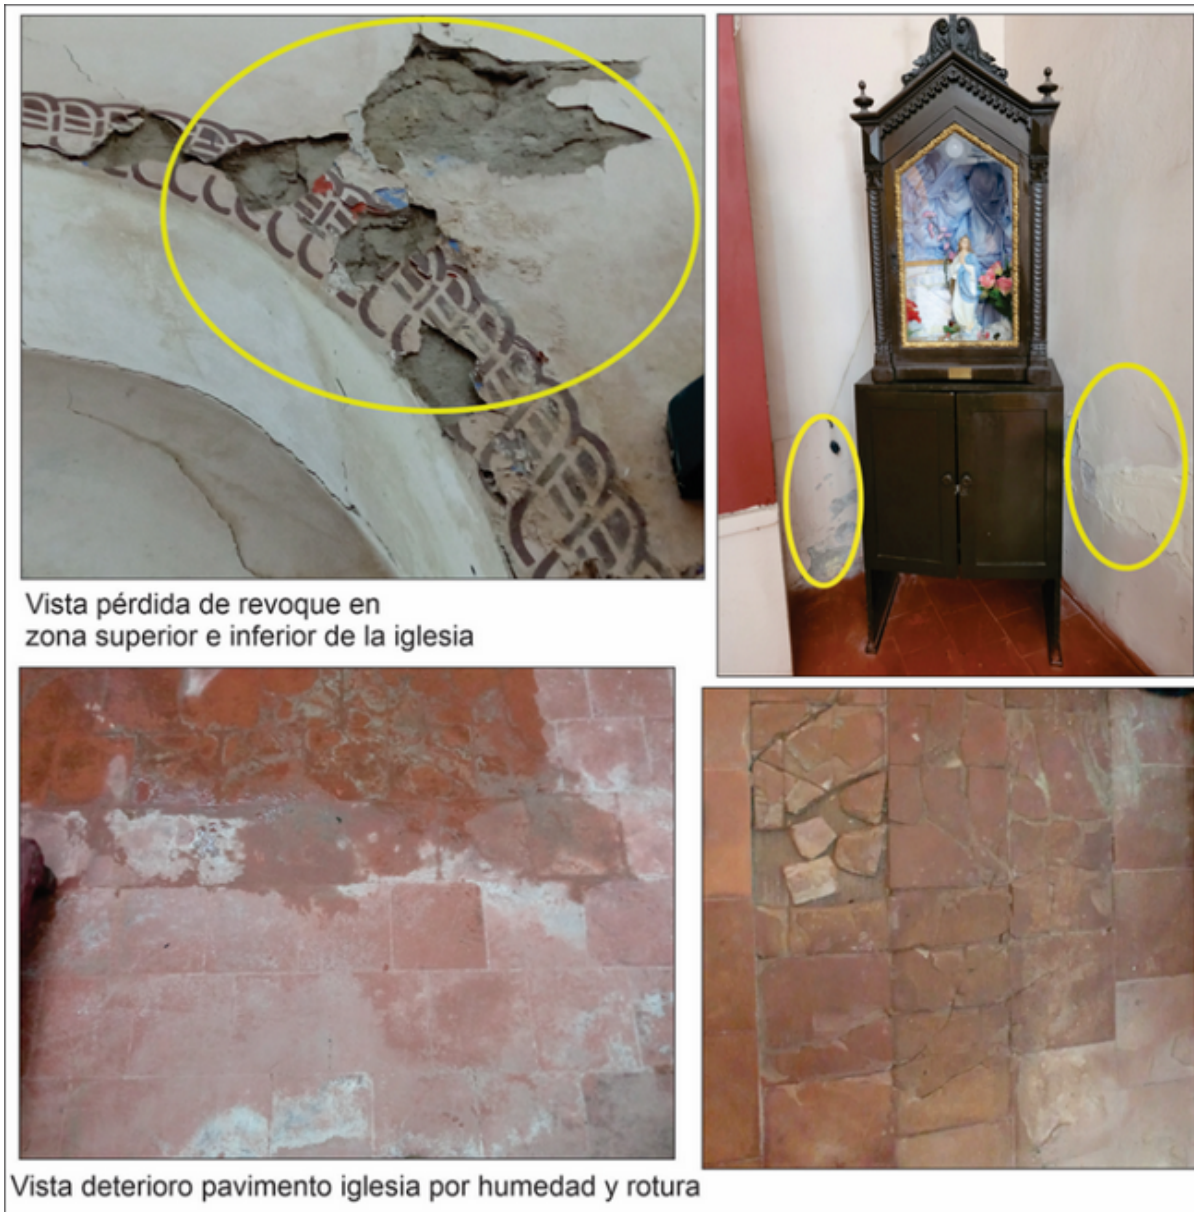
Figura 11.
Vista patologías presente en iglesia Fundacional
Fuente: Elaboración propia.

En primer lugar, registramos el crecimiento de raíces y plantas que provocan presiones mecánicas generando grietas y fisuras en distintos sectores de área exterior posterior de la vivienda y la iglesia. Los elementos más dañados corresponden 1) el arco de medio punto situado en la parte superior de la puerta de entrada de la sacristía. Esta grieta recorre todo el arco y se extiende hacia la parte inferior del muro, 2) Cornisa de la vivienda donde se produjeron desprendimientos de molduras y desplomes de muro por acción raíces.

Con respecto al análisis de patologías, se llegó a la conclusión que el problema principal que presenta el conjunto arquitectónico es la humedad por filtración a través de la cubierta y la existencia de grietas debido a la ejecución incorrecta de algunos mampuestos, la falta de mantenimiento del mismo, la eliminación de bajantes de pluviales y el crecimiento de plantas en mampuestos. Por otra parte, la pérdida de parte de cubierta superior ha favorecido su deterioro y como consecuencia a la filtración de agua en el interior de la vivienda. En virtud de ello, se recomienda que la cubierta de la edificación se intervenga con carácter de urgencia. La humedad por capilaridad es otro factor que actúa negativamente en la conservación de la vivienda.

2. En segunda instancia en la cubierta reemplazar la chapa metálica actual por tejas cerámicas coloniales (perneras).

Reparación del maderamen que constituye la estructura portante.

Reparación de canales y conductos de bajada.

Restauración de mampostería disgregada sector de cornisas mediante reemplazo y ladrillos desprendidos utilizando materiales similares a los originales. Posteriormente efectuar revoque y molduras.
