Bueno-Risco, Kyra; Velázquez-Labrada, Yuniór; Safonts-González, Rita Delia  
Conservación del patrimonio habitacional en zonas costeras: caso Siboney  
Ciencia en su PC, vol. 1, núm. 1, 2022, Enero-Marzo, pp. 32-49  
Centro de Información y Gestión Tecnológica de Santiago de Cuba  
Santiago de Cuba, Cuba

## Conservación del patrimonio habitacional en zonas costeras: caso Siboney

### Conservation of housing heritage in coastal areas: the Siboney case

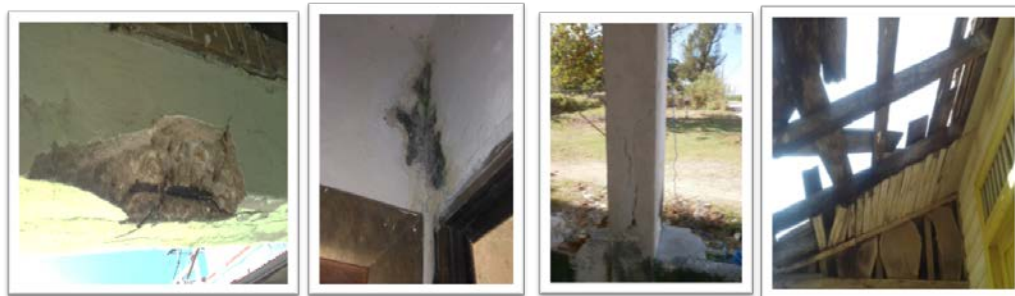
**Figura 2. Evidencias de principales patologías encontradas en los inmuebles con tipologías constructivas I (Hormigón) II (Mampostería), III (Mampostería y Cubierta ligera) y VI (Madera) 2018-2019**

La investigación abarca las 4 tipologías, que una vez caracterizadas presentan comportamientos diferentes, realizados los levantamientos y análisis iniciales, como factor común está la desactualización de los estados técnicos y la presencia de patologías como: humedad, erosión, grietas, pudrición de elementos de madera y corrosión, tanto del hormigón como de acero expuesto. (Figura 2)

Según el levantamiento realizado se constata que las 4 tipologías existentes presentan un deterioro significativo, agravado luego del paso del Huracán Sandy en el 201, por la provincia de Santiago de Cuba y, además, por la falta de mantenimiento.

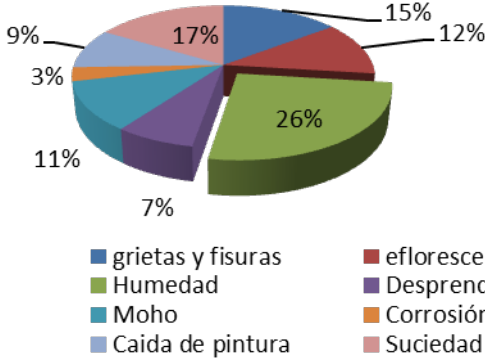
| TIPOLOGÍA/Cant<br>Viviendas | LESIONES Y % DE PRESENCIA | | | | | | | | | | | | | | | | | | | | | | |
|---|---|---|---|---|---|---|---|---|---|---|---|---|---|---|---|---|---|---|---|---|---|---|---|
| <p>I(10 aptos)</p> | <table border="1"> <thead> <tr> <th>Lesión</th> <th>% de presencia</th> </tr> </thead> <tbody> <tr> <td>grietas y fisuras</td> <td>15%</td> </tr> <tr> <td>Humedad</td> <td>26%</td> </tr> <tr> <td>Moho</td> <td>11%</td> </tr> <tr> <td>Caída de pintura</td> <td>7%</td> </tr> <tr> <td>eflorescencia</td> <td>12%</td> </tr> <tr> <td>Desprendimiento</td> <td>17%</td> </tr> <tr> <td>Corrosión</td> <td>3%</td> </tr> <tr> <td>Suciedad</td> <td>9%</td> </tr> </tbody> </table> | Lesión | % de presencia | grietas y fisuras | 15% | Humedad | 26% | Moho | 11% | Caída de pintura | 7% | eflorescencia | 12% | Desprendimiento | 17% | Corrosión | 3% | Suciedad | 9% | | | | |

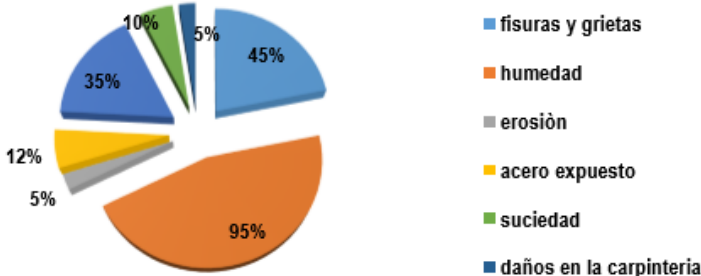
| TIPOLOGÍA/Cant<br>Viviendas | LESIONES Y % DE PRESENCIA | | | | | | | | | | | | | | | | | | | | | | |
|---|---|---|---|---|---|---|---|---|---|---|---|---|---|---|---|---|---|---|---|---|---|---|---|
| <p>II (11)</p> | <table border="1"> <thead> <tr> <th>Lesión</th> <th>% de presencia</th> </tr> </thead> <tbody> <tr> <td>fisuras y grietas</td> <td>45%</td> </tr> <tr> <td>humedad</td> <td>95%</td> </tr> <tr> <td>erosión</td> <td>5%</td> </tr> <tr> <td>acero expuesto</td> <td>12%</td> </tr> <tr> <td>suciedad</td> <td>5%</td> </tr> <tr> <td>daños en la carpintería</td> <td>35%</td> </tr> </tbody> </table> | Lesión | % de presencia | fisuras y grietas | 45% | humedad | 95% | erosión | 5% | acero expuesto | 12% | suciedad | 5% | daños en la carpintería | 35% | | | | | | | | |

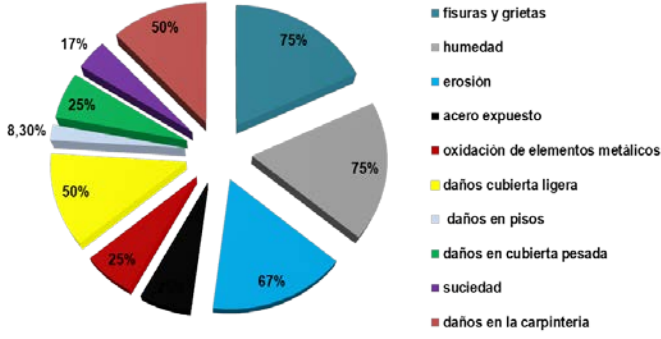
| TIPOLOGÍA/Cant<br>Viviendas | LESIONES Y % DE PRESENCIA | | | | | | | | | | | | | | | | | | | | | | |
|---|---|---|---|---|---|---|---|---|---|---|---|---|---|---|---|---|---|---|---|---|---|---|---|
| <p>III(20)</p> | <table border="1"> <thead> <tr> <th>Lesión</th> <th>% de presencia</th> </tr> </thead> <tbody> <tr> <td>fisuras y grietas</td> <td>75%</td> </tr> <tr> <td>humedad</td> <td>75%</td> </tr> <tr> <td>erosión</td> <td>67%</td> </tr> <tr> <td>acero expuesto</td> <td>25%</td> </tr> <tr> <td>oxidación de elementos metálicos</td> <td>25%</td> </tr> <tr> <td>daños cubierta ligera</td> <td>50%</td> </tr> <tr> <td>daños en pisos</td> <td>8,30%</td> </tr> <tr> <td>daños en cubierta pesada</td> <td>25%</td> </tr> <tr> <td>suciedad</td> <td>17%</td> </tr> <tr> <td>daños en la carpintería</td> <td>50%</td> </tr> </tbody> </table> | Lesión | % de presencia | fisuras y grietas | 75% | humedad | 75% | erosión | 67% | acero expuesto | 25% | oxidación de elementos metálicos | 25% | daños cubierta ligera | 50% | daños en pisos | 8,30% | daños en cubierta pesada | 25% | suciedad | 17% | daños en la carpintería | 50% |

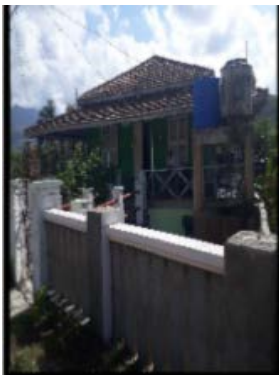
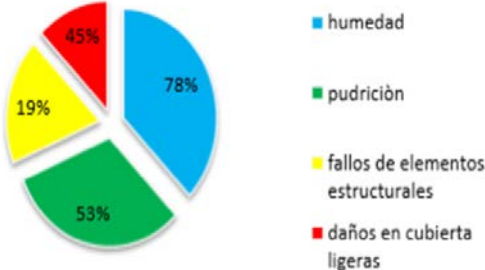
| TIPOLOGÍA/Cant<br>Viviendas | LESIONES Y % DE PRESENCIA | | | | | | | | | | | | | | | | | | | | | | |
|---|---|---|---|---|---|---|---|---|---|---|---|---|---|---|---|---|---|---|---|---|---|---|---|
| <p>IV (7)</p> | <table border="1"> <thead> <tr> <th>Lesión</th> <th>% de presencia</th> </tr> </thead> <tbody> <tr> <td>humedad</td> <td>78%</td> </tr> <tr> <td>podrición</td> <td>53%</td> </tr> <tr> <td>fallos de elementos estructurales</td> <td>19%</td> </tr> <tr> <td>daños en cubierta ligeras</td> <td>45%</td> </tr> </tbody> </table> | Lesión | % de presencia | humedad | 78% | podrición | 53% | fallos de elementos estructurales | 19% | daños en cubierta ligeras | 45% | | | | | | | | | | | | |

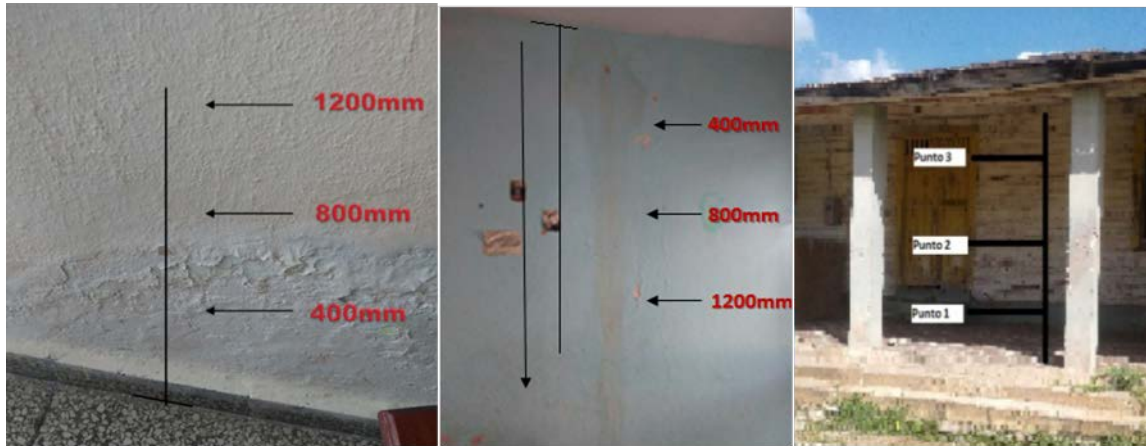
**Figura 4. Representación de los puntos en las zonas de medición aplicados a las 4 tipologías**

Como primer paso se definieron los puntos de mediciones, primeramente, es necesario aclarar que en este trabajo se hace referencia a la realización de dos tipos de mediciones, una se realizó en paredes desde el suelo hacia la losa con tres puntos de medición y la otra, desde la losa hacia el suelo con tres puntos de medición en el caso de las tipologías I y II, para las tipologías III y VI se midió en tres puntos solo en paredes. (Figura 4).

Las mediciones demostraron que en los puntos más cercanos al suelo se encuentran los mayores valores de humedad, demostrando que existe un foco húmedo generador de esta lesión y que permite clasificarla como una humedad por absorción ascendente.

En los casos que se observan dispersión de los valores por puntos de medición se considera que actúa la humedad por infiltración debido a la filtración del agua a través de la parte exterior del edificio, como es el caso de la tipología IV (inmuebles de madera). La comprobación de manera experimental de los porcentajes de humedad en las viviendas permitió establecer una relación directa con las observaciones visuales, pues en todos los casos fueron evidenciadas la presencia de esta lesión y de que los valores, aún considerados como bajos afectan el correcto funcionamiento de los inmuebles, pudiendo generar otras lesiones secundarias.
