Beltrán, Yichsy Rivera; García, Briseida Fernández; Harriett, Juan Davis;  
Armas, Nelson F. Llovet de; Corugedo, Alexander Cueli; Guerra, Silio López  
Análisis de la falla del techo flotante de un tanque de almacenamiento de gasolina  
Revista CENIC Ciencias Químicas, vol. 52, núm. 1, 2021, Enero-Junio, pp. 001-009  
Centro Nacional de Investigaciones Científicas

# Análisis de la falla del techo flotante de un tanque de almacenamiento de gasolina

## Analysis of the failure of the floating roof of a gasoline storage tank

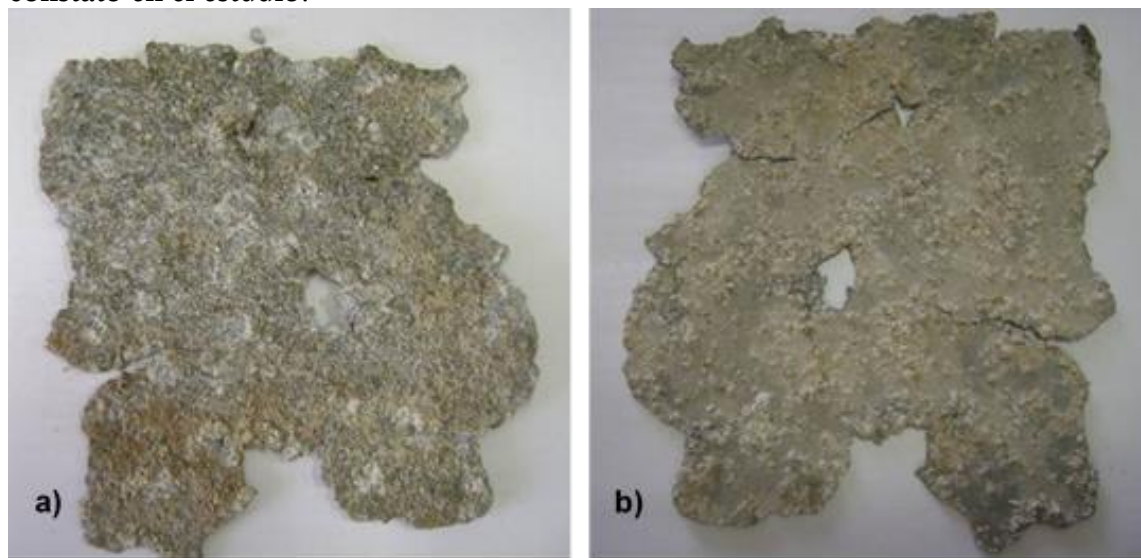
La zona de falla de una de las planchas de aluminio se evaluó visualmente, observándose un ataque profundo en la parte superior de la plancha de aluminio (figura 1a) que se exhibe fundamentalmente a la humedad y al oxígeno. La parte inferior (figura 1b) que está expuesta a los gases sulfurosos que emanan de la gasolina no presentó este grado de ataque. La presencia de productos de corrosión y de sales en ambos lados de la plancha de aluminio se constató en el estudio.

**Fig. 1.** Muestra de la zona de falla de una de las planchas de aluminio, a) parte superior de la plancha y b) parte inferior de la plancha.

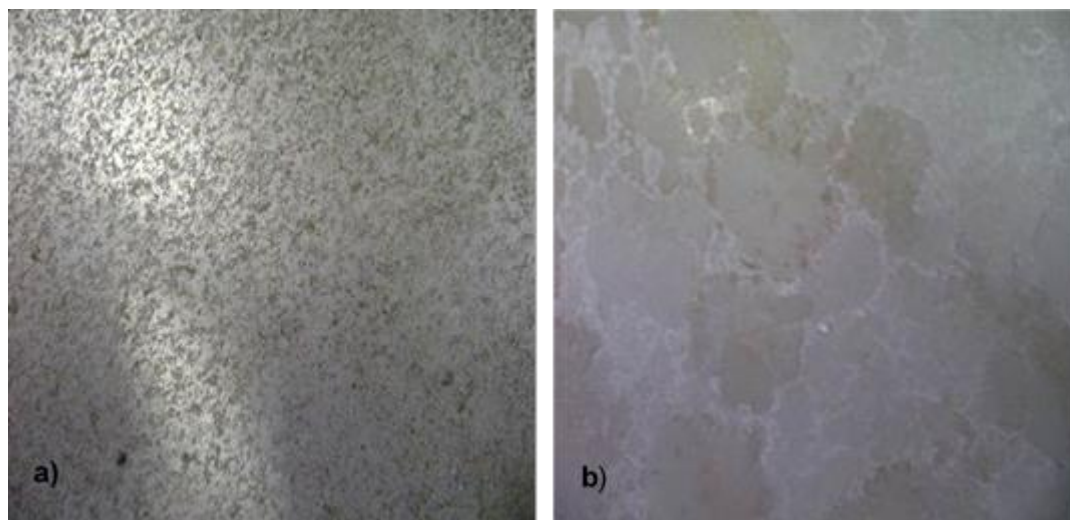
En la zona alejada de la falla, se evidenció un ataque localizado poco profundo en la parte superior de la plancha de aluminio y en el inferior no hubo ataque (figura 2). Este comportamiento indicó que el proceso corrosivo se inició en la parte superior de la membrana debido a la interacción del metal con la humedad y el oxígeno.

**Fig. 2.** Muestra de la zona alejada de la falla de la plancha de aluminio estudiada, a) parte superior de la plancha y b) parte inferior de la plancha.

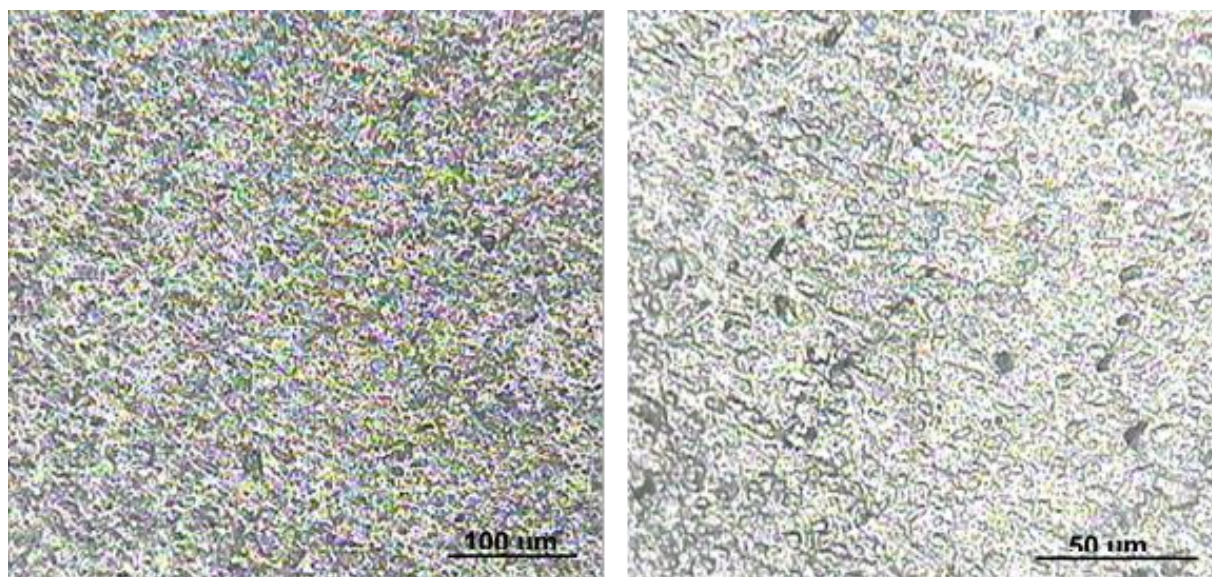
La estructura metalográfica de la aleación (figura 3), se corresponde con su composición química. Una estructura monofásica de solución sólida de Mn en Al, que es típica de esta aleación se observó (Guliáev, 1978 y Kuzmín, 1986). No se detectaron deficiencias estructurales que sensibilicen el material a la corrosión.

*Fig. 3. Micrografía de la zona alejada de la falla de la membrana del tanque.*

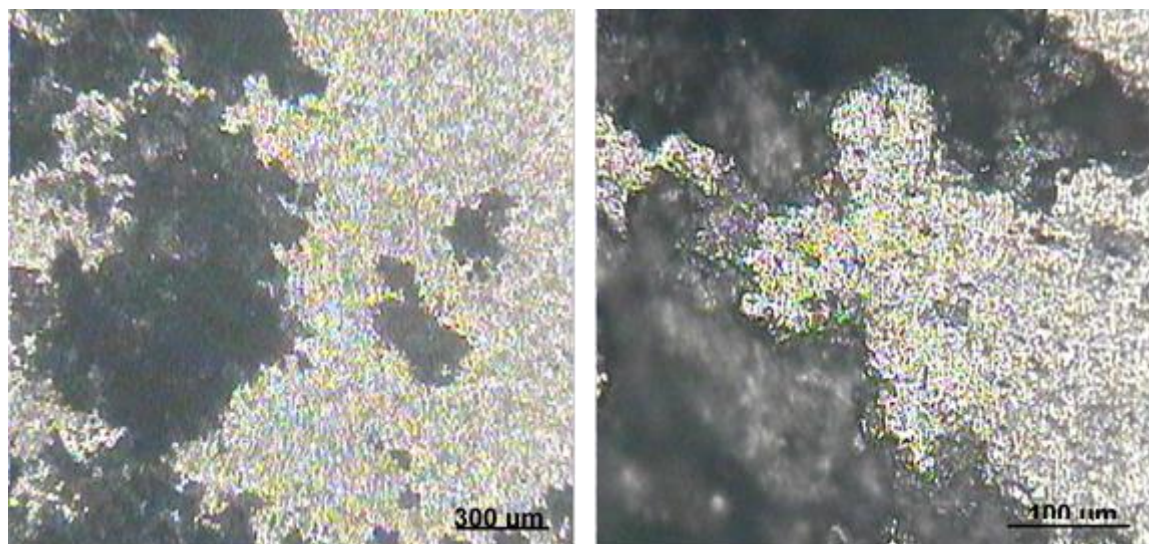
El estudio metalográfico también permitió constatar el ataque localizado profundo de la superficie de la aleación (figura 4) en la zona de falla.

El mecanismo de corrosión que se observó es el típico de una corrosión galvánica por celdas de concentración. Domínguez, Tomashov y Bahadori (1987, 1971, 2014) plantean que dicho mecanismo, se presenta cuando en una misma estructura metálica se establece una diferencia de potencial entre dos zonas debido a diferencias de concentración del medio oxidante. En el caso particular del estudio, el medio oxidante fue el oxígeno. Las zonas metálicas cubiertas por el sólido anaranjado depositado, tienen una menor concentración de oxígeno (zona anódica) que las zonas sin depósito donde hay mayor concentración de oxígeno (zona catódica), por lo que se forman celdas de aireación diferencial.

*Fig. 4. Micrografía de la zona de falla de la membrana del tanque.*

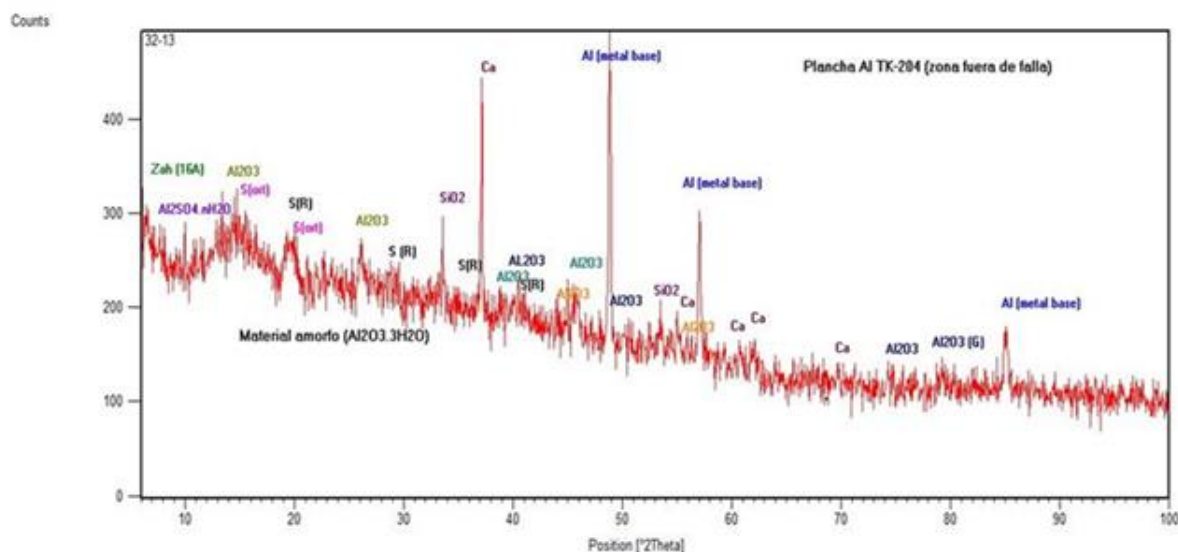
En el difractograma que corresponde a la muestra de material tomada de la zona alejada de la falla (figura 5), con menor grado de deterioro, pero con signos visibles del proceso de corrosión, se observan tres máximos de difracción estrechos e intensos del metal base aluminio, característicos de los planos cristalinos de índices de Miller: (111), (200), (220) a distancias interplanares:  $d = 2,33, 2,02$  y  $1,429 \text{ \AA}$  (PDF: 89 - 4037) respectivamente.

**Fig. 5.** Difractograma de la muestra de material tomada de la zona alejada de la falla.

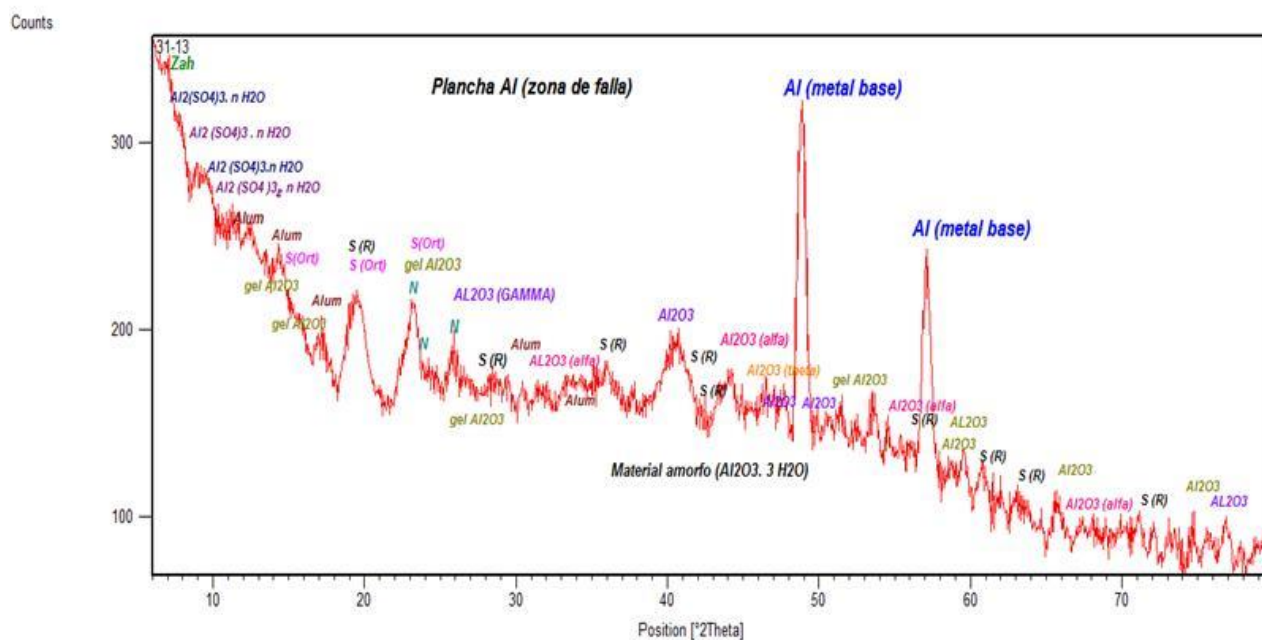
Por su parte, el difractograma de polvos correspondiente a la muestra de material tomada de la zona de falla (figura 6), donde se observan los signos más importantes de deterioro del metal, denota presencia de un mayor número de fases cristalinas de la misma naturaleza que las que se reportan para la muestra anterior, pero todas en mayor cuantía. Se corroboró la formación de sulfatos e hidroxisulfatos de aluminio con alto grado de hidratación. No obstante, en la muestra destaca el hecho de la menor intensidad y cristalinidad (mayor semiancho) de los tres máximos de difracción del metal base aluminio, de lo que se infiere la notable intensidad del proceso de corrosión que tuvo lugar en la plancha de aluminio objeto de evaluación.

En esta muestra se observaron con mayor intensidad los máximos de difracción del azufre elemental (formas romboédrica y ortorrómbica), *la mezcla del óxido de aluminio amorfo ( $Al_2O_3 \cdot 3 H_2O$ ) y sus homólogos cristalinos:  $\alpha$ ,  $\gamma$ , y  $\theta$* . Además, se identificó una fase de aluminio típica del proceso de corrosión del aluminio; el *hidróxido de aluminio, en este caso particular la variedad norstrandita:  $d = 4,79$  y  $4,33 \text{ \AA}$* , la cual no se detectó en la muestra anterior.

Por último, en la muestra se observaron con claridad los sulfatos de aluminio hidratados: *aluminita*  $\text{Al}_2 (\text{SO}_4) (\text{OH})_4 \cdot 7 \text{H}_2\text{O}$  ( $d = 7,79, 8,97, 6,37$  y  $5,49 \text{ \AA}$ , *PDF: 70-1103*); *zaherita*  $(\text{Al}_{12} (\text{SO}_4)_5 (\text{OH})_{26} (d = 16 \text{ \AA}$ , *PDF: 29-88*);  $7\text{Al}_2\text{O}_3 \cdot 3 \text{SO}_3 \cdot 33 \text{H}_2\text{O}$  ( $d = 13,8, 11,6$  y  $8,7 \text{ \AA}$ , *PDF: 11- 0467*);  $(\text{Al}_2\text{O}_3)_{13} (\text{SO}_3)_6 (\text{H}_2\text{O})_{79}$  ( $d = 12,5, 11,5$  y  $9,8 \text{ \AA}$ ; *PDF: 74 – 1414*), todo lo cual confirma las elevadas concentraciones de especies sulfuradas presentes en la atmósfera en el interior del tanque debido al ponche de la membrana.

*Fig. 6. Difractograma de la muestra de material tomada de la zona de falla*
