Revista de Arquitectura e Ingeniería, vol. 16, núm. 1, 2022

Aplicación de la gestión en terraplén de Villa Clara

Application of management in unsurfaced road of Villa Clara

Debido al medio donde discurre, el alto nivel de uso, su estado técnico e importancia social y comercial, es necesaria la evaluación del camino de tierra de acceso V-2 (Viales de mejoramiento), de la Empresa Agropecuaria Valle del Yabú.

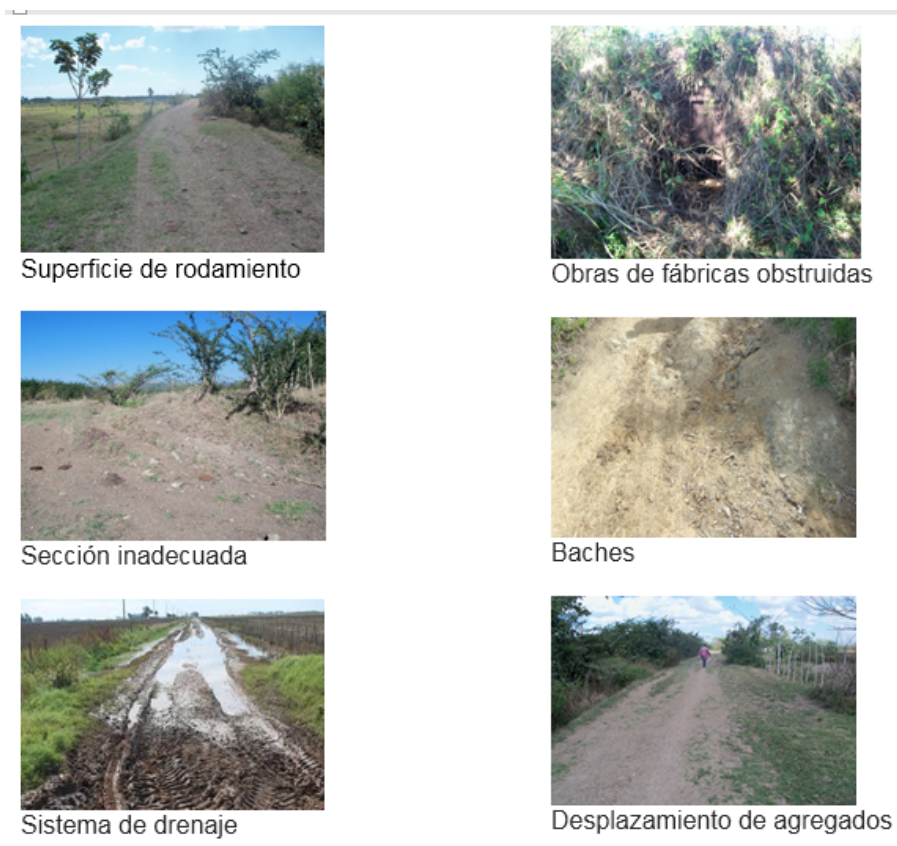
Figura.2

En la inspección de campo se verifica la grave situación que presenta el camino de tierra, provocada por los deterioros más frecuentes, entre ellos: estado de la superficie de rodamiento, sección transversal inadecuada, estado del sistema de drenaje, cantidad de baches, polvo y desplazamiento de agregados.

Deterioros identificados en el camino de tierra inspeccionado

El estado de la superficie se evalúa por niveles de severidad para cada deterioro de acuerdo con la percepción de los inspectores en cada unidad, resumen por deterioro de las severidades detectadas:

ü Muy Malo (MM): superficie de rodamiento con graves defectos en la estructura, sección transversal contiene severas depresiones, así como se evidencia agua encharcada, carencia de cunetas.

ü Malo (M): superficie de rodamiento irregular que provoca reducciones en la velocidad promedio de circulación, sección transversal con pendiente no adecuada, sistema de drenaje obstruido o inexistente, presencia de baches y desplazamiento de agregados.

ü Regular (R): superficie de rodamiento con poco deterioro, sección transversal con moderada cantidad de agua encharcada o evidencias agua encharcada en la superficie, y sistema de drenaje existente con cunetas y alcantarillas obstruidos entre un 25 y 50% de su sección transversal.

Con el puntaje total obtenido, se obtiene como resultado que el terraplén evaluado presenta, de forma general, un estado malo ya que el puntaje promedio total (33) se encuentra entre los valores 20 y 40. Una evaluación más detallada por tramos de 500 metros ofrece resultados de un mal estado de conservación en los tramos 1, 2, 4 y 5 con un estado regular en el tramo 3, lo cual es un indicio de que el tramo de camino de tierra en su conjunto se encuentra en mal estado. Según la tabla 2 la acción constructiva requerida en el vial es la reconstrucción.

Una reconstrucción en un camino de tierra requiere restablecer la capacidad estructural, la calidad de la superficie de rodadura, así como las condiciones iniciales técnicas y funcionales.
