Guerra-Fernández, Yamira; Ordoñez-Hernández, Urbano; González-Fernández, Vladimir  
Análisis de la falla de pernos de fijación de las zapatas polares de un motogenerador  
Ingeniería Mecánica, vol. 22, núm. 3, 2019, pp. 156-160  
Facultad de Ingeniería Mecánica. Instituto Superior Politécnico José Antonio Echeverría

# Análisis de la falla de pernos de fijación de las zapatas polares de un motogenerador

## Failure analysis of polar shoes fixing bolts of a motogenerator

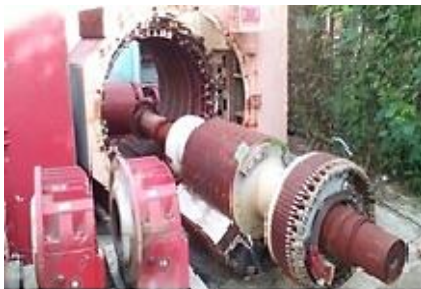
A la velocidad mencionada de 1400 rpm del rotor del generador, 5 de las diez zapatas polares salieron despedidas violentamente sin poderse precisar el orden, sufriendo el rotor daños muy severos producto del roce con el estator y probablemente también a causa de los impactos con otras piezas desprendidas, incluyendo una parte de los pernos fracturados. Finalmente se dictaminó que tanto el rotor como el estator eran irreparables por los daños sufridos durante la avería. En las figuras 1 y 2 se muestra el rotor averiado y algunas de las zapatas polares desprendidas junto con varios de los pernos dañados.

**Fig.1.** Vista del rotor y el estator inutilizados

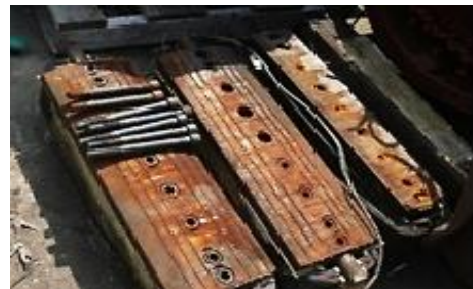
**Fig.2.** Zapatas polares desprendidas y pernos dañados

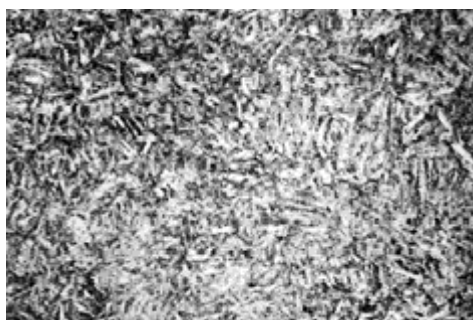
**Fig. 3.** Metalografía perno no averiado. 200 X

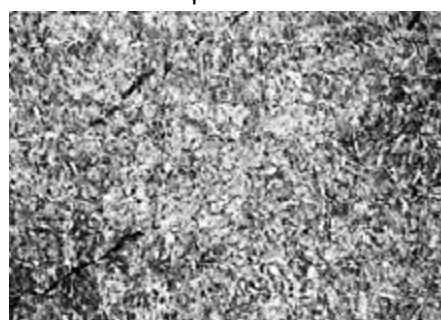
**Fig. 4.** Perno averiado. 200 X

cortantes presentes aunque débiles, dio lugar a la rápida extensión de la grieta siguiendo la dirección de los filetes de la rosca que son siempre sitios de concentración de esfuerzos. Lo expresado se confirma también por el hecho de que es un acero aleado y tratado térmicamente, con una dureza superior a los 35-38 HRC con alguna presencia de martensita revenida (troosto-sorbita), en su microestructura de baja ductilidad.

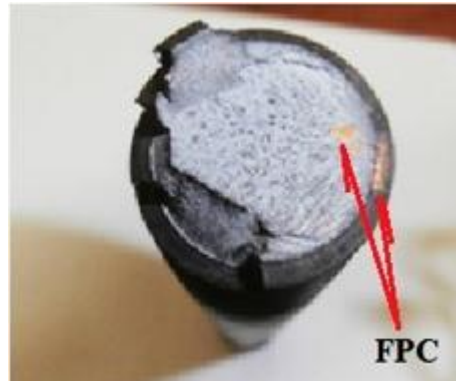
Para el análisis de la fractura se utilizó el perno que mejor mostraba una superficie de fractura con poco deterioro, figura 5. Este mostraba una superficie bien definida aunque presentaba unas pequeñas señales de óxido que no fueron eliminadas para poder preservar casi intacta la topografía de la superficie de fractura [5, 6]. A modo de comparación en la figura 6a se muestra la fractura frágil, (sin señales de fatiga) de un perno de grúa que sufrió una fractura frágil, y en la figura 6b se muestra la información obtenida por microscopia electrónica de barrido MEB.

**Fig. 5.** Fractura frágil de perno recuperado de la avería

En ambas figuras también es notable la ausencia de las señales típicas de la fractura por fatiga, caracterizadas por la presencia de las llamadas marcas de playa normalmente presentes en los casos en que la fatiga es la causa de la fractura [1, 2]. Sin embargo, en el perno recuperado puede notarse sin dificultad la convergencia de las sinuosidades superficiales según un patrón en V dirigida hacia la zona donde aparecen las señales de óxido. Ahí está probablemente el punto de inicio de la fractura frágil que experimentó el perno partiendo de una grieta primaria que después se extendió seguramente a enorme velocidad por la ausencia de deformación, hacia otros hilos de rosca, los cuales como es conocido actúan a su vez como concentradores de tensiones.

La fractura ocurrió de forma súbita y debida al efecto de una sobrecarga en tensión que a su vez fue un producto de la falla del sistema de regulación de la velocidad del motor diesel que accionaba el motogenerador. El valor de la fuerza centrífuga debe haber alcanzado de forma súbita, un nivel probablemente muy cercano al límite de rotura del material y su inicio debe haber comenzado en algún micro defecto de la raíz de uno de los hilos de rosca activos del perno que como ya se mencionó actúan como concentradores de tensiones [7].

Todo parece indicar que la fractura fue frágil y originó una grieta inicial en la zona superior derecha de la figura 5 (marcada por la saeta), que se ve ligeramente oxidada. La acción simultánea y combinada de los esfuerzos

El análisis de la superficie de fractura de un perno, figura 5, con ampliación limitada y mostrando la falta total de marcas de playa, permite concluir que no hubo fatiga en la fractura. La rotura fue provocada probablemente por una sobrecarga en tensión debida al fallo del regulador de velocidad de rotación del motor

Para prevenir el aflojamiento espontaneo de una unión roscada hay que eliminar de algún modo el deslizamiento relativo entre los 2 miembros de la unión. Se requiere entonces aumentar la tensión axial con lo cual se incrementa la fricción entre las partes o disminuir el valor de las cargas cíclicas originadas por las vibraciones, las fuerzas electrodinámicas, las cargas de impacto etc.

El último aspecto a considerar es el modo en que se puede evitar el deslizamiento relativo entre los elementos de la unión. Hay que garantizar que el apriete del perno no rebase el esfuerzo de fluencia, con lo que se evita la deformación plástica progresiva y permanente del perno. Se pudo confirmar que el Manual de operación del equipo AME 0180-AME500 recomienda en su página 48, epígrafe 7.4.5: que el rotor completo debe someterse a una revisión exhaustiva una vez por año, incluyendo la comprobación cuidadosa del grado de apriete de los pernos. No existe constancia alguna de que esa recomendación se haya cumplido.

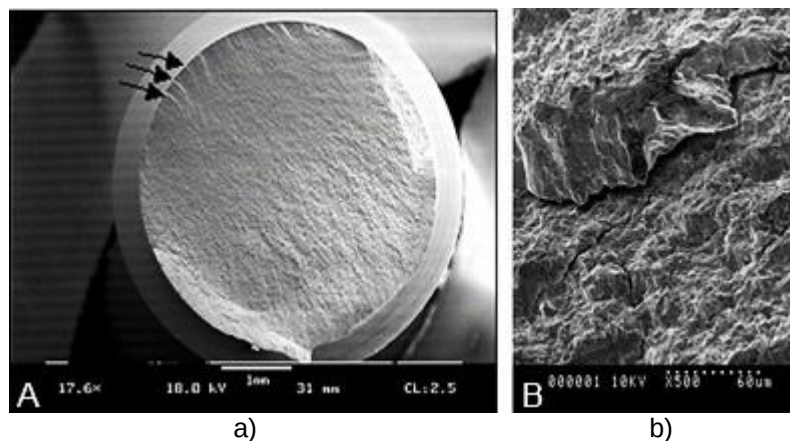
**Fig. 6.** Fractura frágil de un perno de grúa
