Avaliação dos Impactos Ambientais do Turismo na Trilha da Cachoeira do Buracão, Chapada Diamantina – Bahia/Brasil

Evaluation of the Environmental Impacts of Tourism on the Buracão Waterfall trail in Chapada Diamantina – Bahia/Brasil

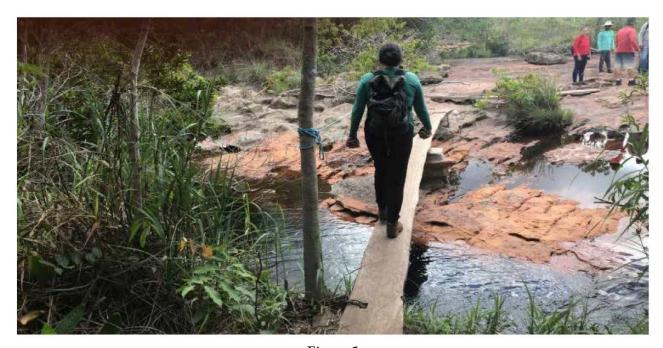
No trecho 1, a trilha inicia com uma largura de 1,30m no ponto de marcação. Trata-se de uma parte da trilha coberta por mata, que se estende desde a entrada até o início do trecho 2. Nesta etapa, atravessa-se o rio Mucugêzinho por uma pinguela feita com tronco de árvore caída, pedras e corda (Figura 5).

Figura 5 Trecho 1 Tronco utilizado para a travessia sobre o rio Mucugêzinho Fonte: Autoria Própria (2020).

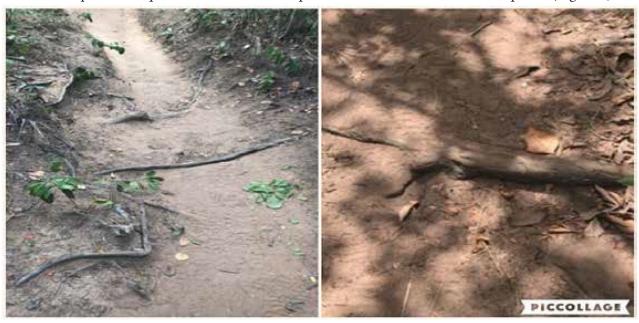
Os trechos 2 e 3 possuem as mesmas características, com a trilha mais fechada, sombreada, com largura variando entre 66 cm e um metro, nos pontos de referência. O solo vai aos poucos se tornando mais rochoso e arenoso, na medida em que o percurso se aproxima do rio Espalhado. Como principais impactos, foram identificados o pisoteio de plantas, ausência de serrapilheira no leito da trilha e raízes expostas (Figura 6).

Figura 6 Impactos do trecho 2 Fonte: Autoria Própria (2020).

A ausência de serrapilheira é a indicação do impacto da visitação no leito da trilha podendo alterar as propriedades fisioquímicas do solo contribuindo para a compactação do solo e aumento do risco de erosão (Secretaria de Meio Ambiente de São Paulo, 2011). Para minimizar esse impacto, é necessária a limitação da área afetada. A limpeza da serrapilheira para evitar acidentes como quedas ou ações de animais peçonhentos camuflados não devem ser consideradas ausência de serrapilheira. Uma ação educativa com os funcionários da unidade deve ser feita para falar sobre a importância da serrapilheira e de retirá-la no momento certo.

Para as raízes expostas, sugere-se a retirada dessas raízes da trilha, quando possível, e para as árvores que são utilizadas como apoio, é necessária a substituição delas por estruturas de madeiras que sirvam para o visitante poder se apoiar de maneira adequada. Para os danos ao patrimônio natural, devem ser adotadas medidas específicas a depender das causas: para quebra/corte de galhos; pisoteio de plantas; extração de plantas; inscrições em árvores e resquícios de queimadas, atos associados ao comportamento inadequado dos visitantes, recomenda-se a ampliação dos esforços de educação ambiental e de fiscalização, inclusive com o investimento em um centro de visitantes que sensibilize os turistas sobre a riqueza do patrimônio preservado pelo Parque.

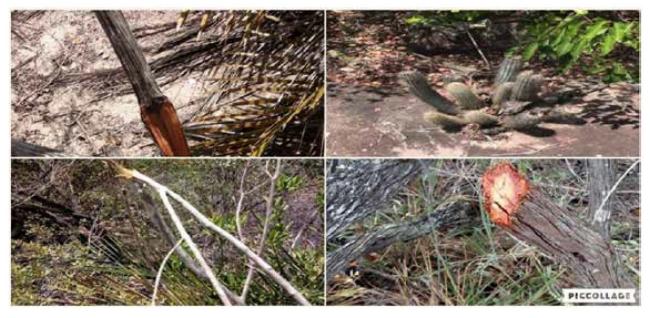
Os trechos 4, 5 e 6 se desenvolvem sobre uma área de afloramento rochoso que margeia o rio Espalhado que dá origem às cachoeiras do Parque. Nas partes inicial e final dessa etapa, percebe-se também a presença de galhos quebrados, plantas pisoteadas e a falta de serrapilheira no leito da trilha (Figura 7). Além desses impactos, é visível a abertura de trilhas secundárias na mata para acessar pés de mangaba. A largura nesses pontos varia entre 1 e 7 metros.

Figura 7 Trechos 4 5 e 6 - Quebra de galho extração de espécies e vandalismo durante a trilha Fonte: Autoria Própria (2020).

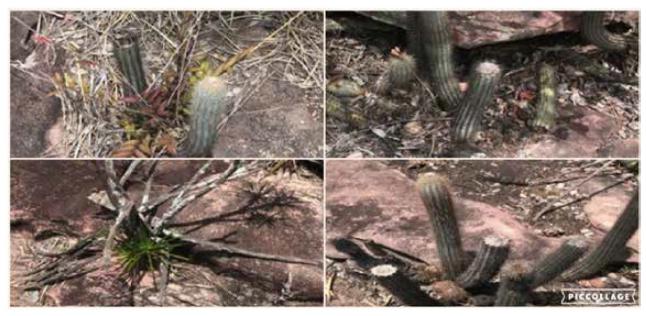
O trecho 9 compreende um dos atrativos do Parque chamado de Buracãozinho, mirante de onde parte dos turistas olham a passagem do Rio Espalhado, novamente em área de afloramento rochoso, com a largura da trilha alcançando 2,58m. Nessa etapa, foram encontrados cactos cortados (Figura 8).

Figura 8 Trecho 9 - Plantas pisoteadascortadas Fonte: Autoria Própria (2020).

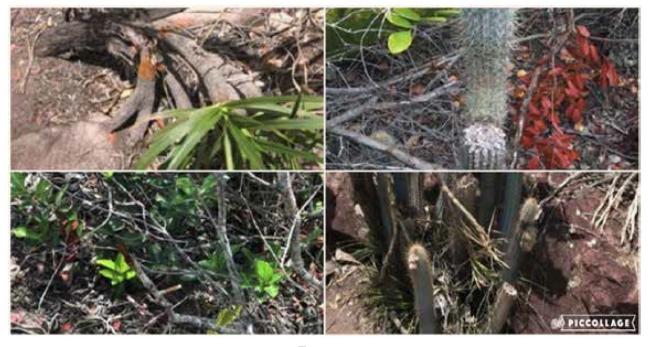
Os trechos 10 e 11 (Figura 9) também estão entre os mais impactados da trilha, notadamente no que se refere aos danos à vegetação. Variando entre 95 cm e 1,57 m de largura, o trajeto atravessa uma área de formações rochosas dentre as quais se destaca uma pedra chamada Chapéu de Couro, que, pelo seu formato, atrai os turistas para fotografias em seu topo, já gerando um processo de desgaste geológico.

Figura 9
Trechos 10 e 11 - Galhos quebradoscortados e plantas pisoteadas
Fonte: Autoria Própria (2020)

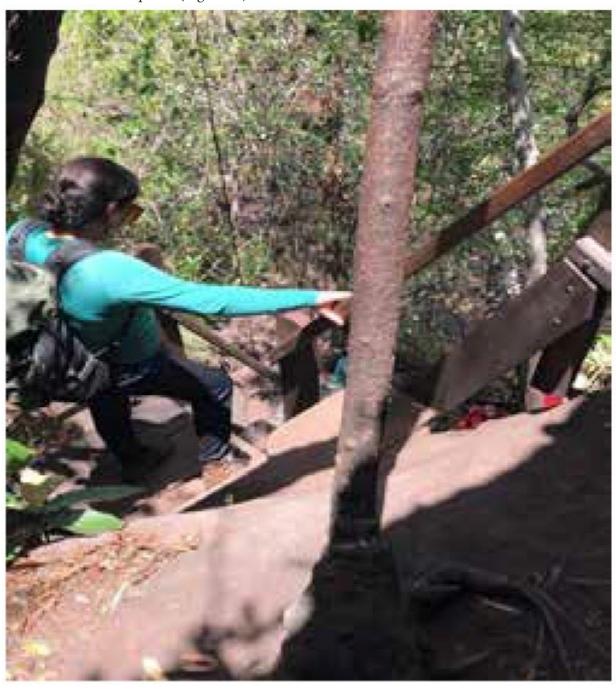
O trecho 13 foi o que se mostrou mais impactado, já se constituindo em uma área de declive/aclive. Este trecho iniciou-se na segunda escada Santos Dumont (Figura 10). Também nesta etapa os principais impactos encontrados foram as árvores utilizadas como apoio, inclusive servindo de base para corrimões improvisados com cordas e com raízes expostas (Figura 11).

Figura 10 Trecho 13 - Escada Santos Dumont Fonte: Autoria Própria (2020).

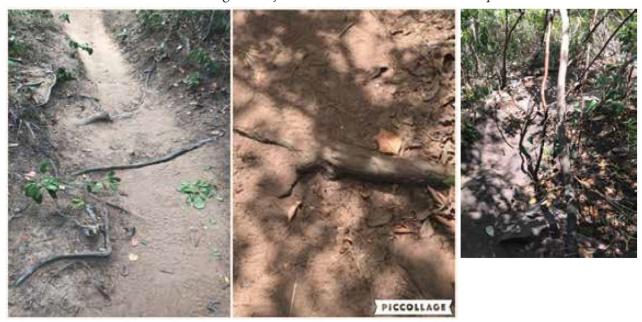
Figura 11
Trecho 13 - Árvores utilizadas como apoio
Fonte: Autoria Própria (2020)
