SOUZA, RAISSA MELO DE; ORNSTEIN, SHEILA WALBE
Gestão de museus a partir da aplicação da Avaliação Pós-Ocupação.
O caso do Museu Histórico e Cultural de Jundiaí, São Paulo
Anais do Museu Paulista: História e Cultura Material, vol. 28, e5, 2020
Museu Paulista, Universidade de São Paulo

Gestão de museus a partir da aplicação da Avaliação Pós-Ocupação. O caso do Museu Histórico e Cultural de Jundiaí, São Paulo

Management of museums based on the Post-Occupancy Evaluation appliance. The case of the Historical and Cultural Museum of Jundiaí, São Paulo

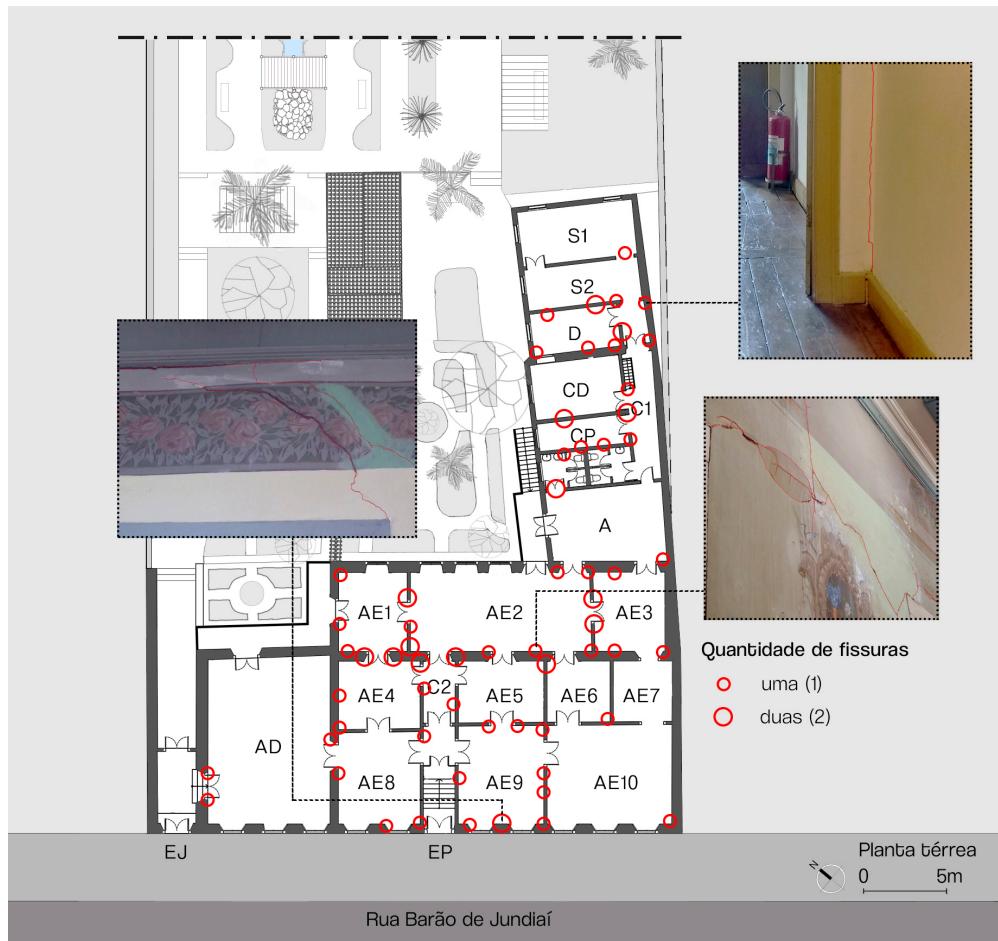
No mapa de danos que apresenta as fissuras (figura 6), produzido em fevereiro e março de 2018, podemos notar uma grande concentração dessas manifestações patológicas junto aos vãos das portas, geralmente ocasionadas em decorrência da ausência, da má execução ou da degradação das vergas (sobre os vãos). Além disso, há grande concentração de fissuras nas paredes dos ambientes expositivos, derivadas, possivelmente, das vibrações e trepidações dos elementos com função estrutural (vedos), em razão da densidade urbana em que o SB está

inserido atualmente, da dilatação e/ou da retração da taipa e do pau a pique conforme variações térmicas no decorrer do dia e das diferentes estações do ano ou também devido ao processo de restauro (argamassas e tintas inadequadas) das paredes do edifício, visto que as técnicas utilizadas – taipa e pau a pique – exigem que elementos estruturais (vedos autoportantes) sejam protegidos com revestimentos e pinturas orgânicas, compatíveis com a técnica construtiva.

Figura 6 – Mapa de danos. Fissuras. Fonte: planta do piso térreo cedida pelo MHcj, sem autoria identificada e adaptada (usos dos ambientes internos e dos jardins e conferência *in situ* de medidas internas e dos jardins) pela pesquisadora, 2018. Registros fotográficos realizados pela pesquisadora, 2018.

Obs.: Nas fotos as linhas vermelhas representam as fissuras em cada caso.

Embora, em geral, as fissuras do edifício aparentam ser superficiais, é necessário consultar especialistas para verificar a profundidade e as implicações técnicas dessas manifestações na conservação do conjunto edificado.

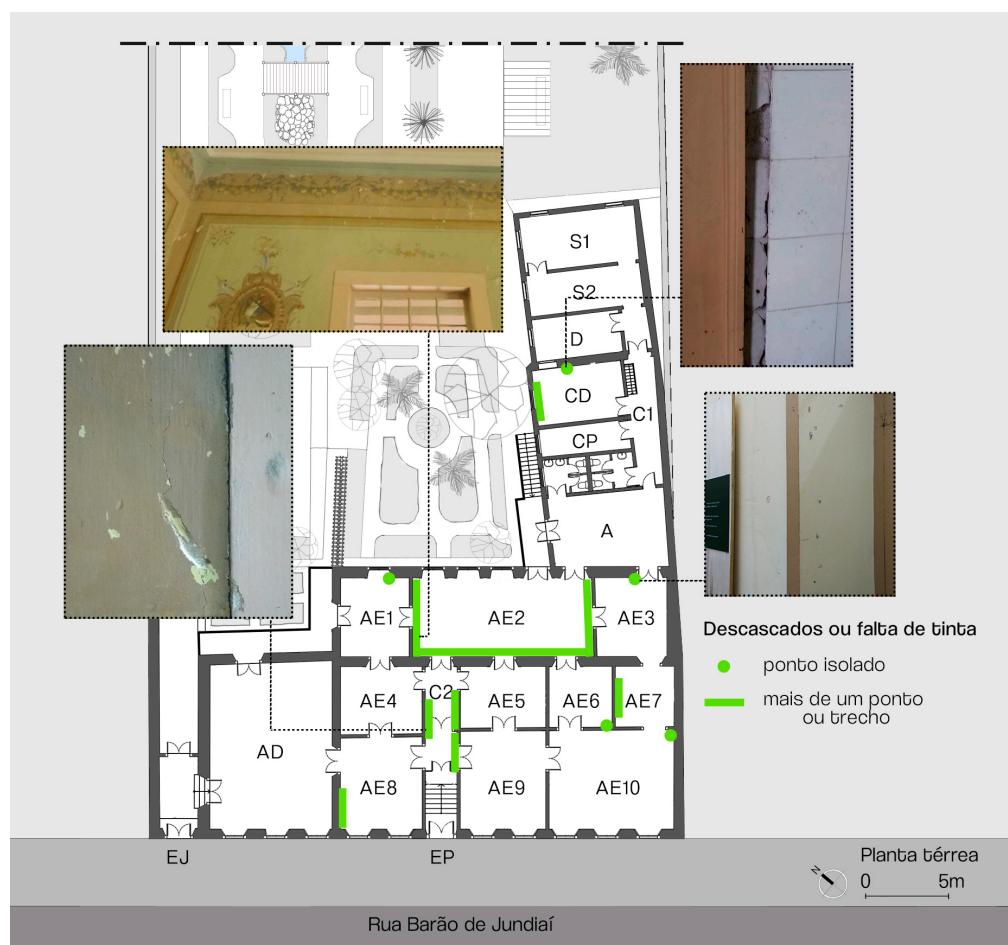
No mapa de danos que apresenta os descascados ou a ausência de tinta (figura 7), há dois casos particulares. A área expositiva 2 (AE 2) e a circulação (C) são

os primeiros. Nesses dois ambientes, a pintura original da casa se mantinha, à época dos levantamentos realizados nesta pesquisa, preservada e, devido ao tempo, apresentava vários pontos descascados. Mesmo após reformas, esses ambientes não tiveram uma devida recuperação de suas pinturas. O outro caso particular envolvia a cozinha/área de descanso dos funcionários e a copa. Nesses dois ambientes foram observados pequenos pontos de descascados ou falta de tinta junto a áreas em que o azulejo descolou da parede. Nos outros ambientes havia pequenos pontos descascados ou falta de pintura devido à degradação do edifício, no decorrer de sua vida útil. Vale citar que se percebeu durante o levantamento de campo a constante preocupação da direção do museu em preservar o SB, especialmente seus aspectos formais e estéticos externos, repintando o edifício, interna e externamente, com regularidade.

Figura 7 – Mapa de danos. Descascados ou falta de tinta. Fonte: planta do piso térreo cedida pelo MHCJ, sem autoria identificada e adaptada e atualizada (usos dos ambientes internos e dos jardins e conferência *in situ* de medidas internas e dos jardins) pela pesquisadora, 2018. Registros fotográficos realizados pela pesquisadora, 2018.

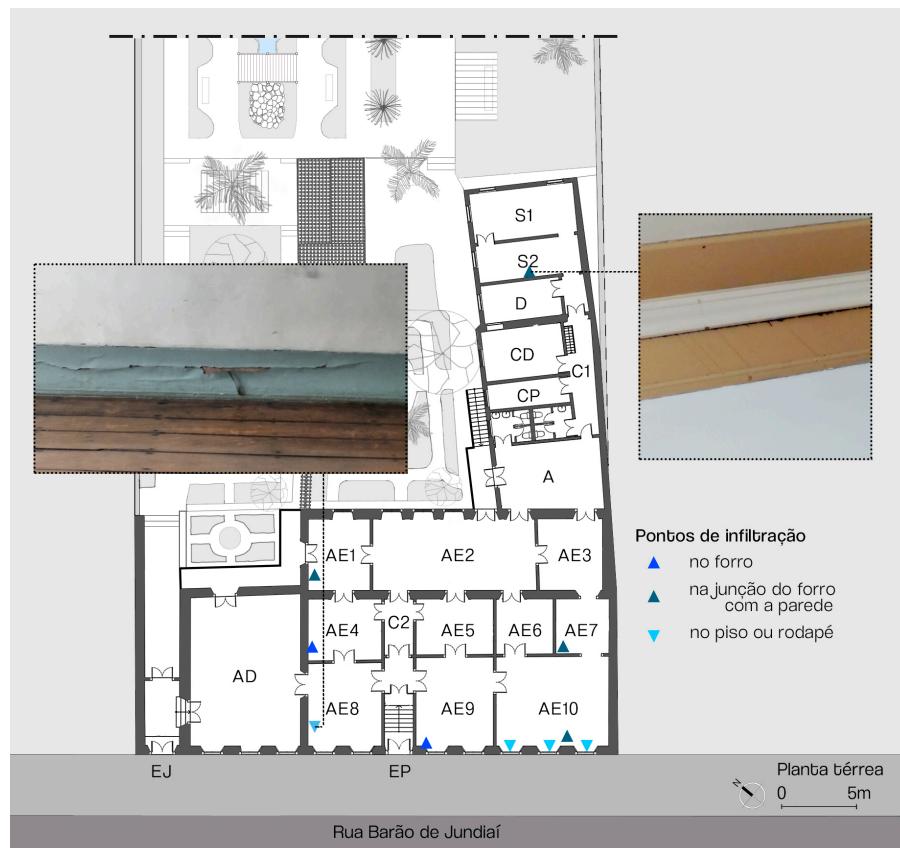
No mapa de danos que apresentava as infiltrações de águas de chuva (figura 8), foi possível verificar que há três tipos de infiltrações: apenas no forro, na junção do forro com o vedo e no piso ou rodapé. Quanto às infiltrações apenas no forro, havia indícios em dois pontos, sendo eles na AE 4 e na AE 9, nos vedos em contato com o lado externo do edifício. Quanto às infiltrações na junção do forro com a parede, havia indícios em quatro pontos, sendo dois deles na AE 1 e AE 10, em vedos em contato com o lado externo do edifício, o terceiro na AE 7, sala que apresentava abertura no forro estabelecendo contato direto com o telhado, e o quarto ponto estava na sala de serviços 2, que apresentava indício de infiltração provavelmente por algum problema como o deslocamento de telhas. Quanto às infiltrações no piso ou no rodapé, foram identificados alguns indícios na AE 10 e na AE 8. Na AE 10, os pontos de infiltração estão embaixo da esquadria (janela). Além disso, possivelmente devido à reforma do edifício ao lado do SB que contempla parede divisória comum (situação construtiva comum no século XIX e anteriores), a fachada frontal e principal do edifício SB sofreu movimentações e abaulamentos, especificamente nesse vedo em que se apresentam as infiltrações. Na AE 8, o indício de infiltração está na parede que este ambiente divide com o auditório.

Figura 8 – Mapa de danos. Infiltreações. Fonte: planta do piso térreo cedida pelo MHCJ, sem autoria identificada e adaptada e atualizada (usos dos ambientes internos e dos jardins e conferência *in situ* de medidas internas e dos jardins) pela pesquisadora, 2018. Registros fotográficos realizados pela pesquisadora, 2018.

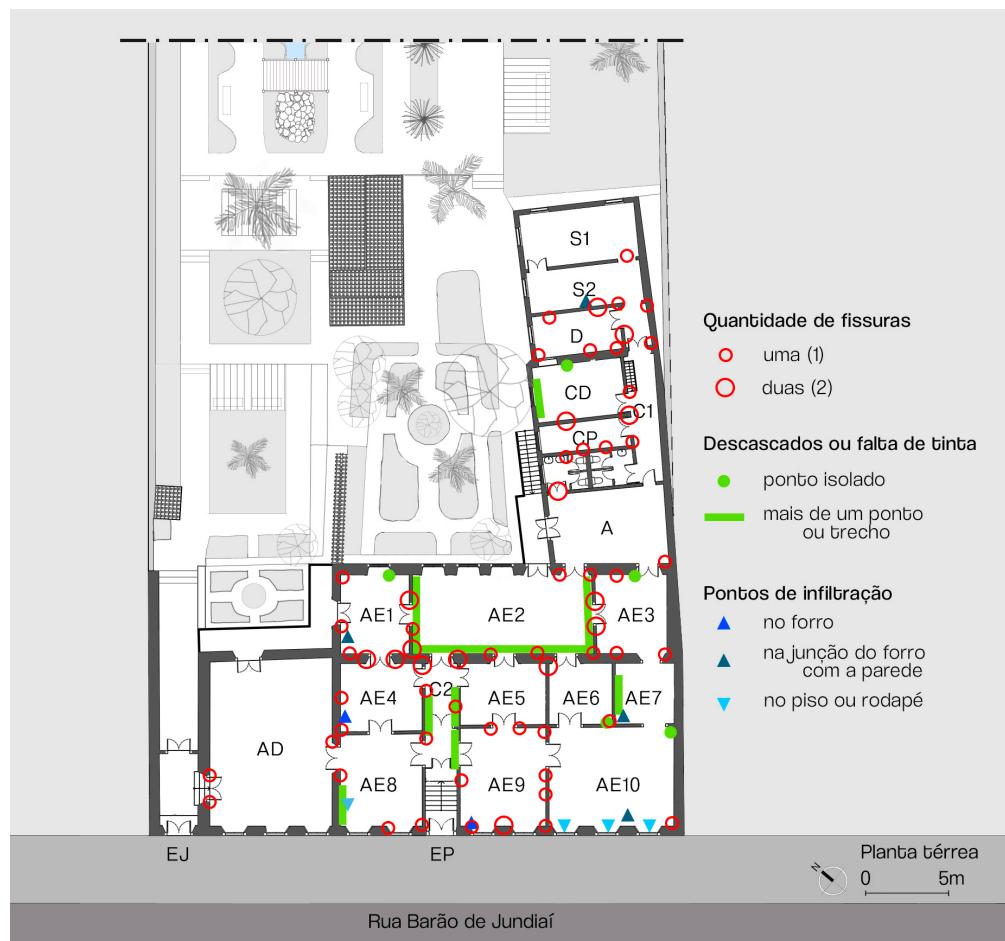
Apresentadas separadamente, ao sobrepor os três itens observados num mapa de danos geral (figura 9), foi possível observar que há dois eixos que necessitam de maior atenção devido ao acúmulo de fissuras, descascados ou falta de tinta e infiltrações de águas de chuva. O primeiro deles é o eixo de parede de taipa de pilão que divide as áreas expositivas 1, 2 e 3 das áreas expositivas 4, 5, 6 e 7 e da circulação. O segundo eixo é o da fachada principal do edifício pelo lado interior, visto que no lado externo essas fissuras não são visíveis. Num segundo grau de atenção devem ser consideradas as portas e janelas (esquadrias) devido ao grande número de fissuras próximo a esses vãos, além de alguns pontos de infiltração igualmente próximos.

Figura 9 – Mapa de danos. Síntese. Fonte: planta do piso térreo cedida pelo MHCJ, sem autoria identificada e adaptada e atualizada (usos dos ambientes internos e dos jardins e conferência in situ de medidas internas e dos jardins) pela pesquisadora, 2018.

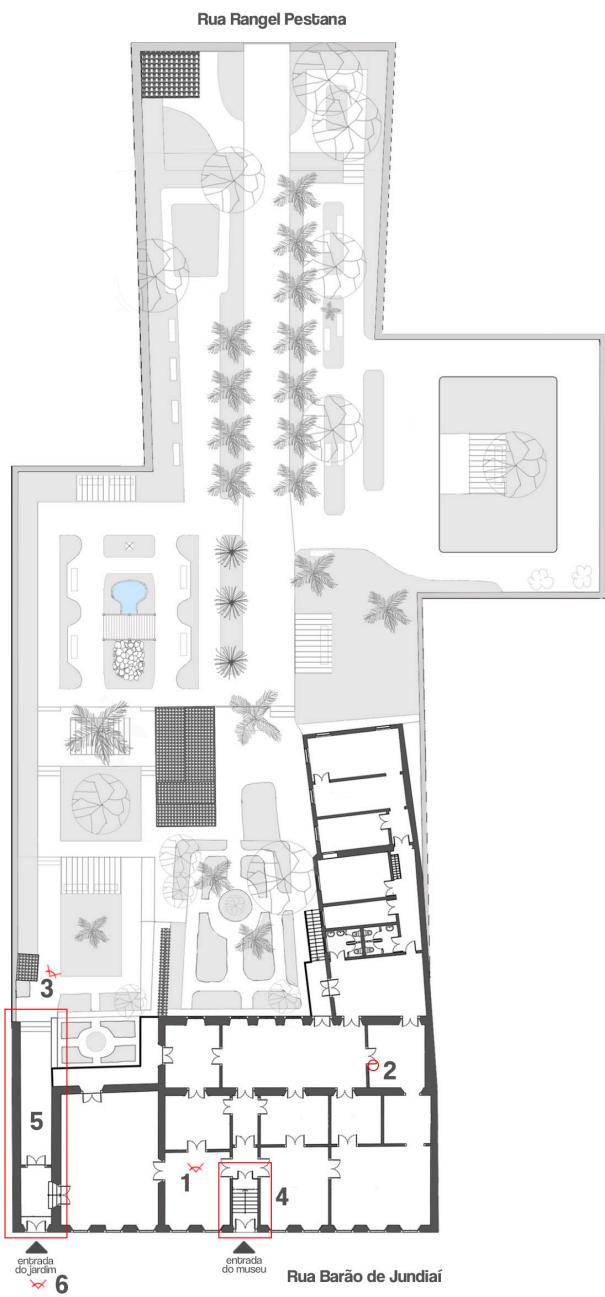
Figura 10a – Mapa de diagnósticos e recomendações de acessibilidade. Fonte: planta do piso térreo cedida pelo MHCJ, sem autoria identificada e adaptada e atualizada (usos dos ambientes internos e dos jardins e conferência *in situ* de medidas internas e dos jardins) pela pesquisadora, 2018.

Acesso ao Museu	4				Acesso ao jardim	5				
Diagnóstico										
É necessária a instalação/construção de rampas/elevadores, piso tátil, sinalização em Braille especialmente nas escadas (corrimãos e degraus) indicando o andar, mas também na entrada das salas ao lado das portas. Além disso, a colocação de corrimãos adequados, que significa a colocação de dois corrimãos em alturas diferentes (um a 0,7m e outro a 0,92m do piso acabado) e preferencialmente com seção circular cujo diâmetro deve ser entre 30 e 45mm, com projeção de 0,3m para além do início/término da escada/rampa.										
Recomendações										
Instalação de elevador no jardim dando acesso ao museu pela varanda do auditório de modo a não danificar/modificar a estrutura do edifício. Instalação de piso tátil e sinalização de acesso em Braille especialmente nas escadas (corrimãos e degraus) indicando o andar, mas também na entrada das salas ao lado das portas e onde mais necessário for.

Instalação de corrimãos adequados em duas alturas (um a 0,7m e outro a 0,92m do piso acabado) e preferencialmente com seção circular cujo diâmetro deve ser entre 30 e 45mm, com projeção de 0,3m para além do início/término da escada/rampa, conforme previsto na norma.										
Normas Associadas										
NBR 9050 (ABNT, 2015), NBR16537 (ABNT, 2018), Caderno de Acessibilidade a Museus (IBRAM, 2012).

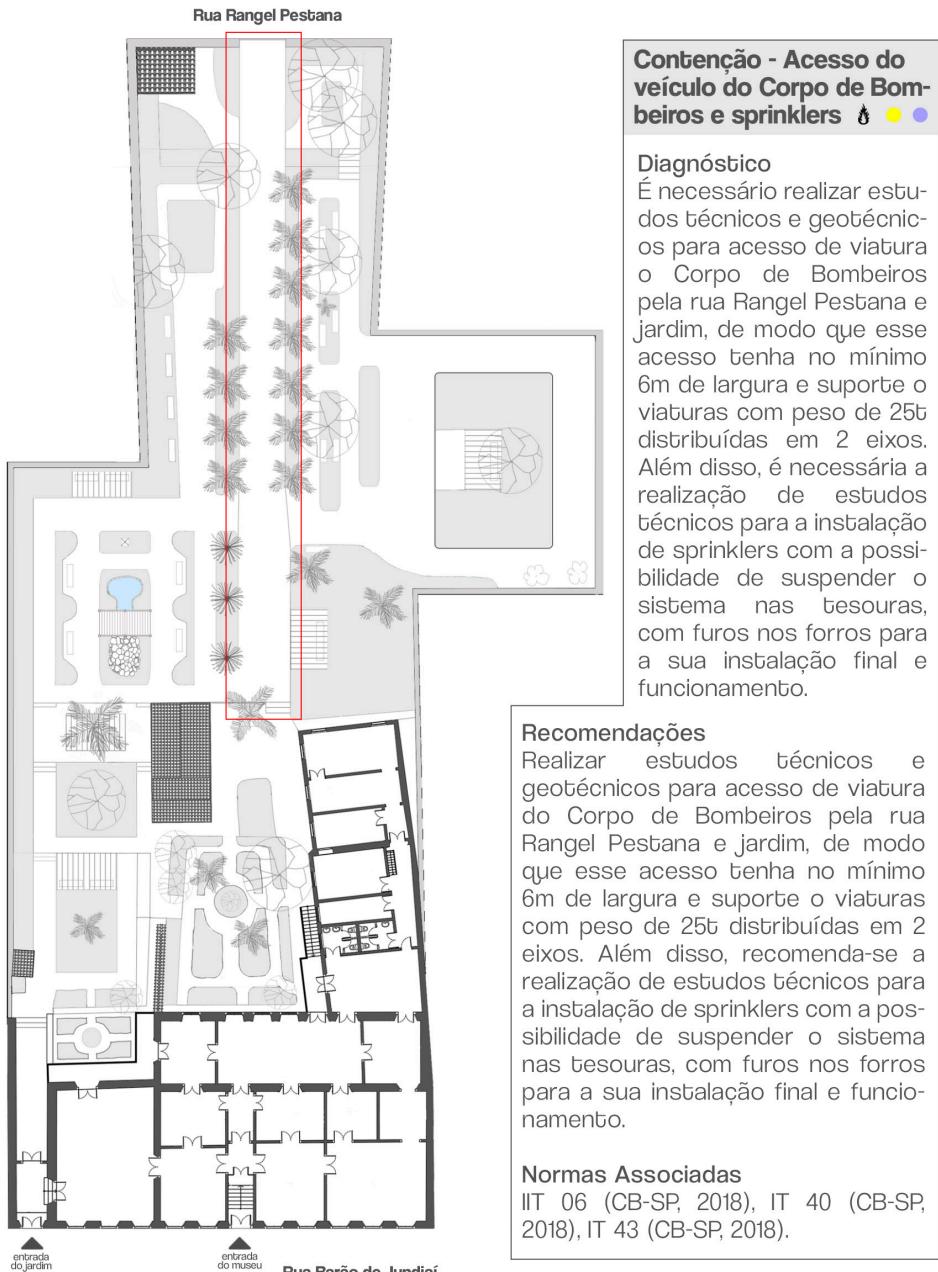
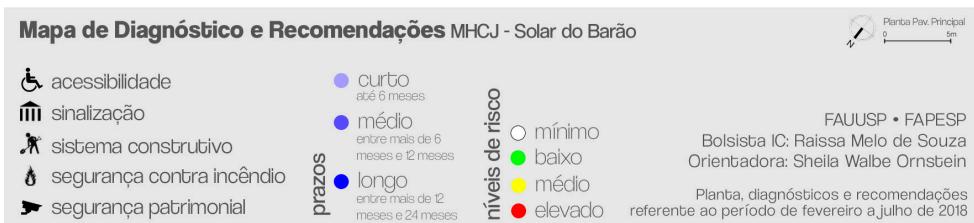
Figura 12a – Mapa de diagnósticos e recomendações de segurança contra incêndio. Fonte: planta do piso térreo cedida pelo MHCJ, sem autoria identificada e adaptada e atualizada (usos dos ambientes internos e dos jardins e conferência *in situ* de medidas internas e dos jardins) pela pesquisadora, 2018.

<p>Prevenção</p> <p>Diagnóstico É necessário treinar (anualmente) e identificar os três brigadistas obrigatórios do museu.</p> <p>Recomendações Dar treinamento anualmente e identificar os três brigadistas obrigatórios do museu.</p> <p>Normas Associadas IT 17 (CB-SP, 2018), IT 40 (CB-SP, 2018), IT 43 (CB-SP, 2018).</p>	<p>Contenção - Hidrante</p> <p>Diagnóstico É necessária a instalação de hidrante e reservatório de água (estimado em 40 mil litros) para contenção mais rápida possível de incêndios. Além disso, embora os extintores estejam bem situados, conforme a instrução técnica, é necessário mantê-los dentro do prazo de validade, bem sinalizados e o acesso desobstruído em todas as situações.</p> <p>Recomendações Instalar hidrante e reservatório de água (estimado em 40 mil litros), garantindo a estanqueidade deste. Além disso, embora os extintores estejam bem situados, conforme a instrução técnica, recomenda-se mantê-los dentro do prazo de validade, bem sinalizados e com o acesso desobstruído em todas as situações.</p> <p>Normas Associadas IT 21 (CB-SP, 2018), IT 22 (CB-SP, 2018), IT 40 (CB-SP, 2018), IT 43 (CB-SP, 2018).</p>

<p>Contenção - PCF e barra anti-pânico</p> <p>Diagnóstico É necessária a instalação de portas com abertura no sentido da rota de fuga com barras anti-pânico e instalação de portas corta fogo à prova de fumaça.</p> <p>Recomendações É recomendado instalar porta corta-fogo à prova de fumaça no acesso às áreas administrativas (por ser o único local onde esta pode permanecer fechada, como recomenda a NBR 11742, e por ser uma área intermediária do edifício para fazer a compartimentação horizontal).</p>	<p>Além disso, recomenda-se a instalação portas com abertura no sentido da rota de fuga com barras anti-pânico.</p> <p>Normas Associadas NBR 11742 (ABNT, 2018), NBR 11785 (ABNT, 2018).</p>
