González Orozco, Carolina; Flórez Yepes, Gloria Yaneth  
Vulnerabilidad física en viviendas de la periferia en Manizales, Colombia  
Estudios demográficos y urbanos, vol. 37, núm. 3, 2022, Septiembre-Diciembre, pp. 935-976  
El Colegio de México A.C.

### **Vulnerabilidad física en viviendas de la periferia en Manizales, Colombia**

### **Physical vulnerability in housing on the periphery in Manizales, Colombia**

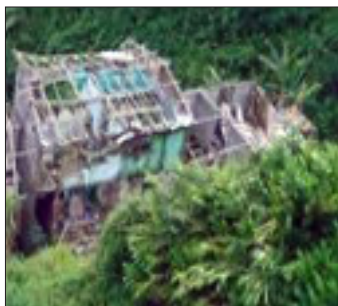
*Vulnerabilidad:* no se evaluó.  
*Fotografía:* Inventario ZAR\_  
Guardianas
