Mago, María Gabriela; Valles, Luis; Olaya, Jhon  
Jairo; Espejo, Edgar; Arango, Pedro; Sierra, Mauricio  
Análisis de falla en la chapa de acero al silicio en transformadores de  
distribución. Efecto de la zona de precedencia de los transformadores  
Revista ION, vol. 30, núm. 2, Julio-Diciembre, 2017, pp. 87-98  
Universidad Industrial de Santander

# **Análisis de falla en la chapa de acero al silicio en transformadores de distribución. Efecto de la zona de precedencia de los transformadores**

## **Failure analysis in silicon steel sheet in distribution transformers. Effect of the zone of precedence of the transformers**

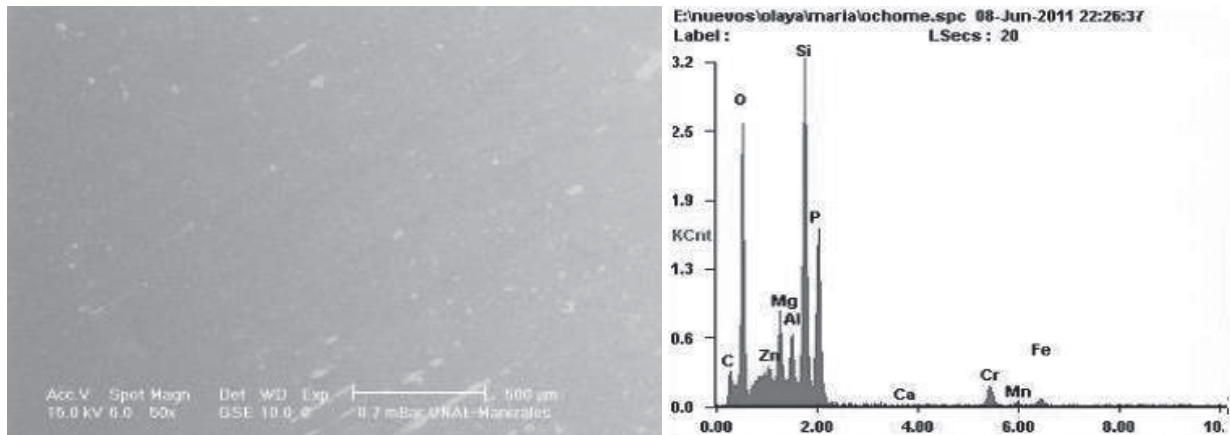
Figura 2. ESEM Muestra Región Antioquia.

En la Figura 2 de la muestra procedente de la Región Antioquia, el silicio (Si), oxígeno (O) y fósforo (P), son los elementos que presentan

cambios significativos en el espectro e influyen en los precipitados por alta temperatura.

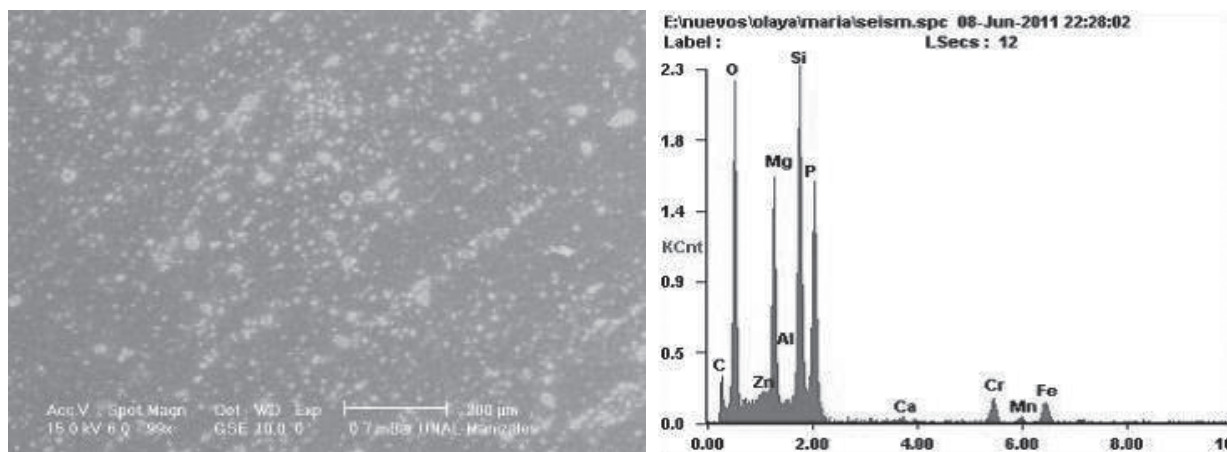
**Figura 3.** E-SEM Muestra Región Caldas.

En la Figura 3 de la muestra procedente de la Región Caldas, los elementos que producen cambios significativos son el silicio (Si) y el

oxígeno (O), también el magnesio (Mg) y el fósforo (P) como se indicó anteriormente.

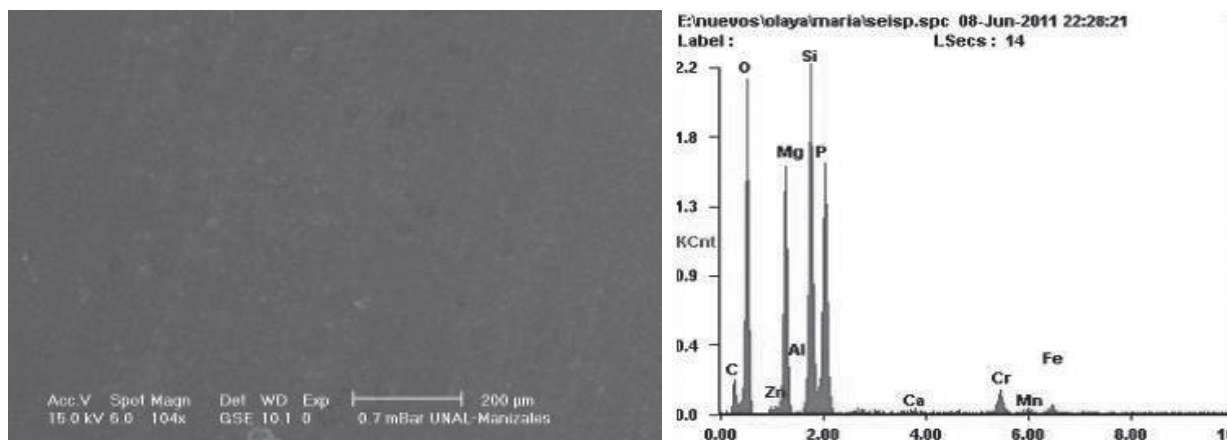
**Figura 4.** E-SEM Muestra Región Pacífico.

En la Figura 4 cuya muestra procede de la Región Pacífico, hay bastante similitud a la indicada anteriormente de la Región Caldas, lo que pudiera

inferir lo siguiente: “a pesar de los cambios de temperatura debido a las distintas ubicaciones geográficas, la respuesta ante la falla se mantiene”.

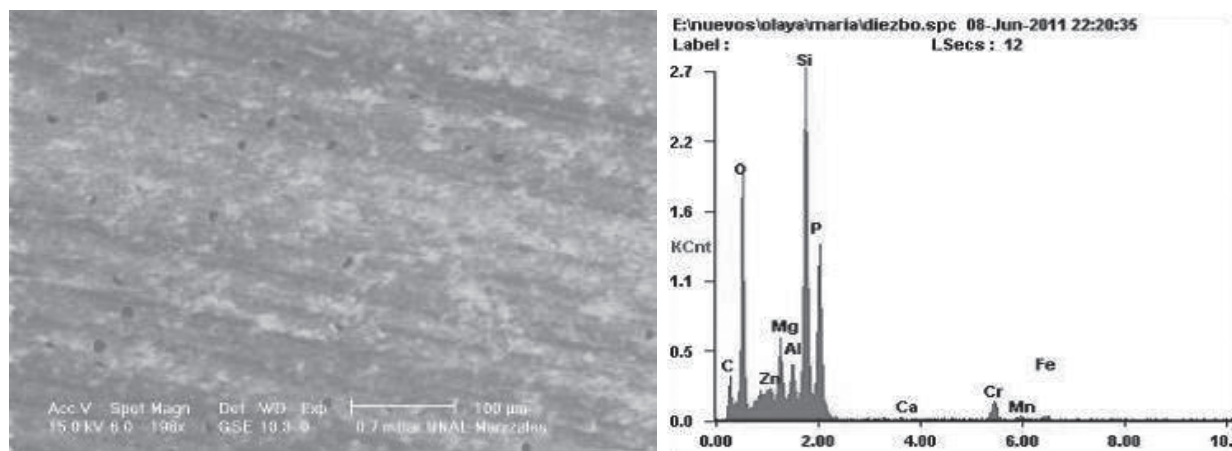
Figura 5. E-SEM Muestra Región Bogotá.

En la Figura 5 de la muestra procedente de la Región Bogotá presenta el mismo comportamiento que la procedente de la región Antioquia, pero es menor la proporción de oxígeno (O) y fósforo (P).

La fotomicrografía no evidencia exceso de óxidos, la muestra está “limpia de precipitados por alta temperatura”.

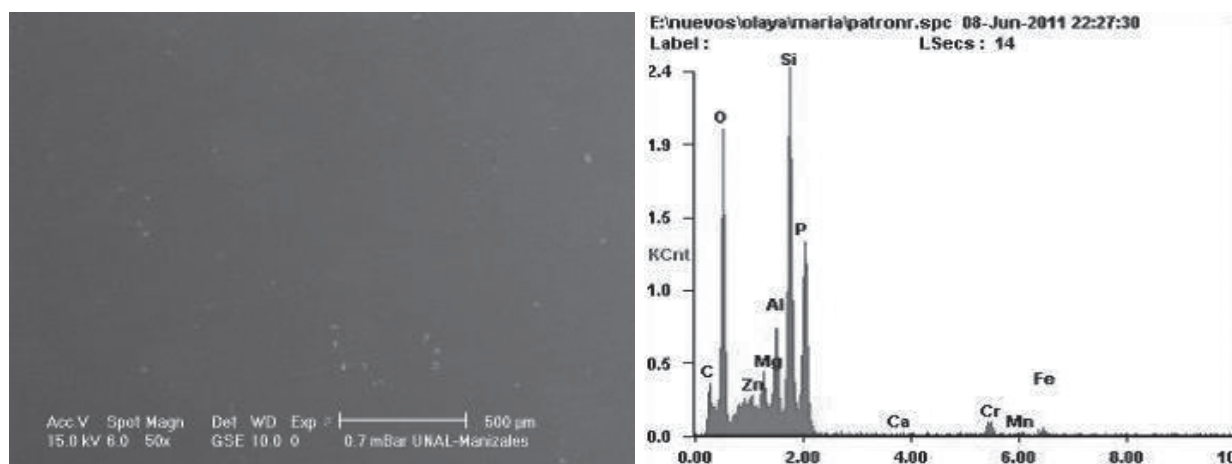
Figura 6. E-SEM Muestra Patrón.

En la Figura 6 correspondiente a la muestra patrón, el silicio (Si) y el oxígeno (O) son los elementos de mayor incidencia, luego el fósforo (P) y aluminio (Al). La fotomicrografía no muestra alteraciones o presencia de “Inclusiones o impurezas”.

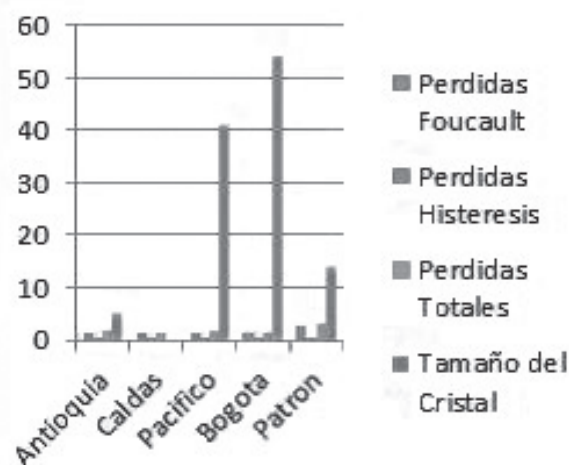
**Figura 7.** Tamaño de grano & relación de pérdidas en la falla por arco eléctrico de acuerdo al % de C.

Todos los tamaños de grano están fuera de los rangos establecidos, es decir, la falla por arco eléctrico “afecta esta condición del material”, independiente de la ubicación geográfica del transformador en estudio.

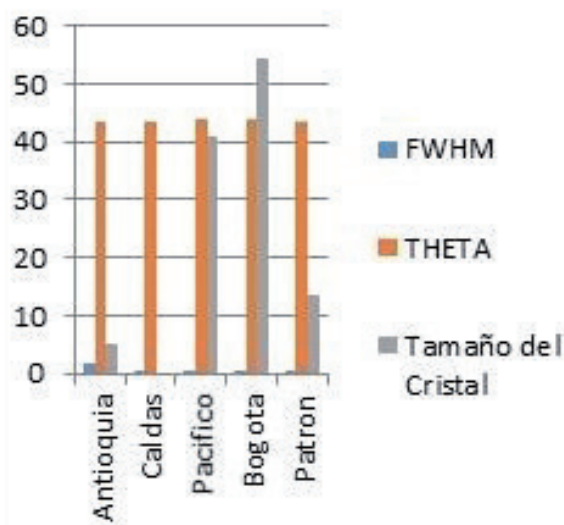
Todos los tamaños de cristal evaluados en la presente investigación procedentes de distintas regiones de Colombia, están fuera de los rangos establecidos, es decir, la falla por arco eléctrico “afecta esta condición del material”, independiente

de la ubicación geográfica del transformador en estudio. La relación con el tamaño del cristal indicada en el Figura 8 es de suma importancia, porque las muestras procedentes de las Regiones de Bogotá y el Pacífico, presentan un tamaño muy grande en comparación con la muestra patrón, no siendo el caso de las procedentes de las Regiones de Antioquia y Caldas, cuyos tamaños son bastante reducidos, lo cual permite establecer que “la temperatura ambiente influye en los cambios que presenta la microestructura del material”.

**Figura 8.** Tamaño de cristal en la falla por arco eléctrico.
