# Explorando el Faro de *El Morro* de San Felipe: prácticas profesionales y colaboración académica para la conservación del patrimonio cultural inmueble en el Viejo San Juan, Puerto Rico

DOI: 10.30763/Intervencion.297.v1n29.76.2024 · AÑO 15, NÚMERO 29: 187-210

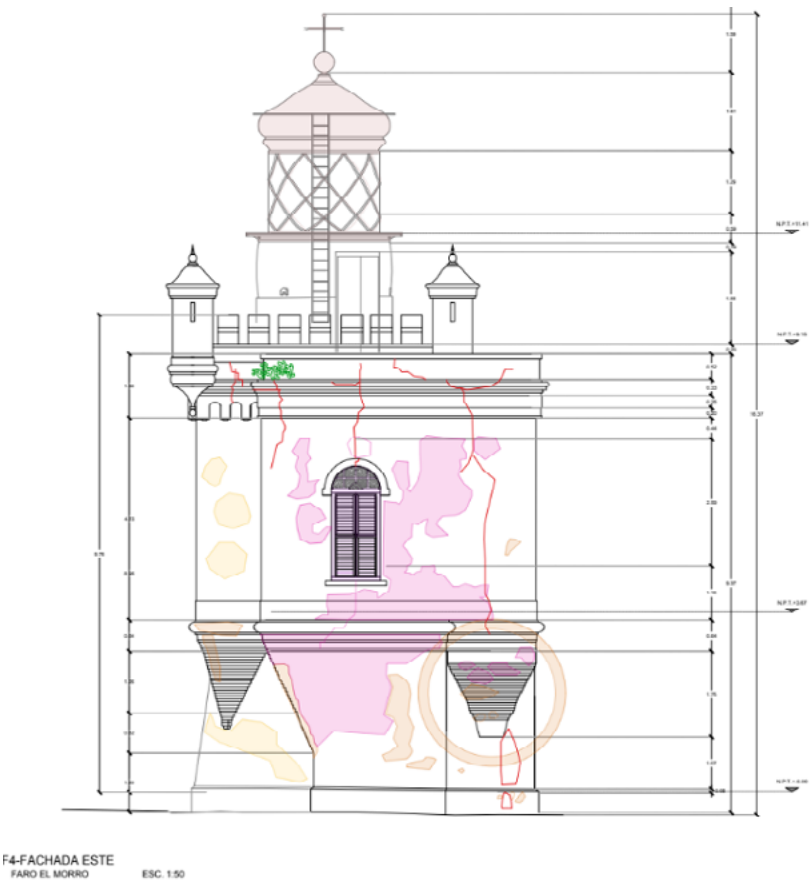
FIGURA 6. Faro de El Morro San Felipe, esquema (elevación Este) del levantamiento de deterioros (Elaboración: Sarahí Soriano y Rodrigo Sáinz, 2019).

En el Faro destacan los deterioros relacionados principalmente con la falta de mantenimiento, observables en los acabados del inmueble, tanto en interiores como en exteriores. Éstos han sido ocasionados por filtraciones de agua en la cubierta y problemas estructurales, debidos a la geometría del edificio, que ha derivado en grietas y fisuras de los elementos en cantiléver. A lo anterior se suman factores del medioambiente costero, que promueven la corrosión en elementos metálicos, la aparición de eflorescencias en muros y también en éstos, el desgaste de los elementos de mampostería. Además, mediante la observación *in situ* se identificó que los materiales usados en diferentes etapas reaccionan de manera diferente a su entorno, determinando que (Figuras 6 y 7):
