La arquitectura doméstica de madera de Guantánamo: contribución a su reconocimiento y conservación

Arquitectura y Urbanismo, vol. XLII, núm. 1, 2021, Enero-Abril, pp. 107-126

Juana Esther Segura Estevez

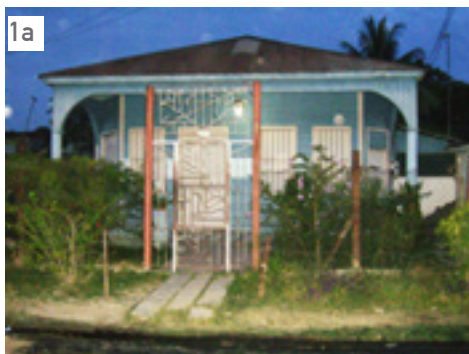
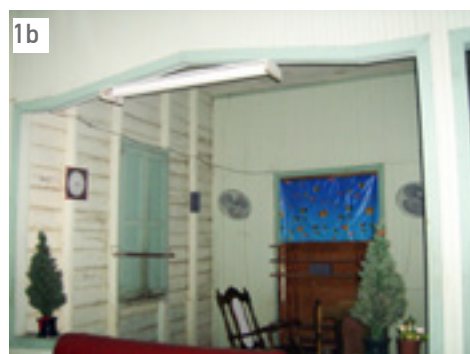
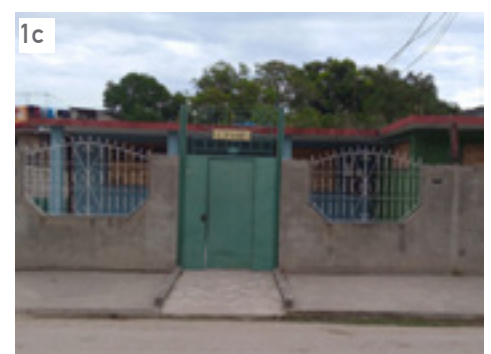
Figura 1a. Fachada de la Vivienda No. 105 en la Zona 2. Aislada con galería frontal, de 1926, fotografía tomada por la autora en 2008. Figura 1b. Interior de la Vivienda No. 105 en la Zona 2. Fuente: fotografía tomada por la autora en 2008. Figura 1c. Fachada actual de la vivienda No. 105 en la Zona 2. Transformación total autorizada. Fuente: fotografía tomada por la autora en 2020.

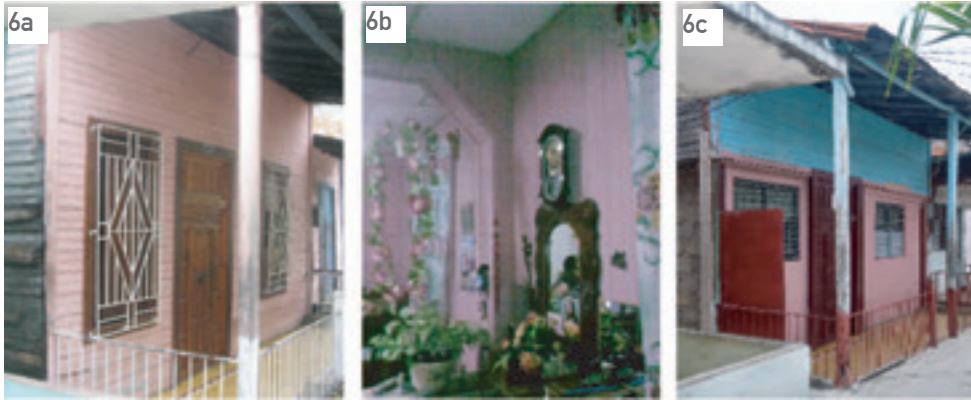
la homogeneidad formal de la construcción y conducen a la transformación de los ambientes originales de la vivienda. (Figura 6)

Figura 6a. Fachada de la Vivienda 657, Zona 1. Fuente: Autora, 2010.

Figura 6b. Interior de la Vivienda No. 657, Zona 1. Fuente: Autora, 2010.

Figura 6c. Transformación de la Vivienda 657, Zona 1. Fuente: Autora, julio 2020.

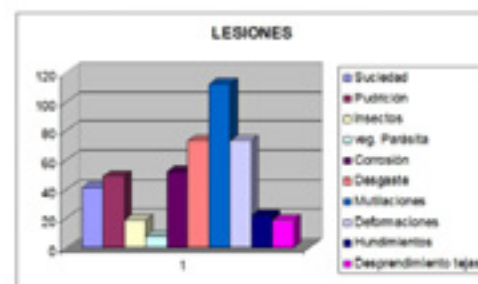
Los resultados del estudio posterior enmarcado en la zona 1 (2010), mostraron el comportamiento de las lesiones, siendo de mayor a menor porcentaje de incidencia las mutilaciones, fundamentalmente en cubiertas y techos; el desgaste y las deformaciones en pisos y carpinterías; la corrosión en tejas de zinc y canales de evacuación pluvial; las pudriciones en elementos estructurales del techo como los alfarjes, las tablas que conforman los bastidores de las paredes, y los pocos pisos de madera que se conservan. (Figura 7)

Figura 7. Incidencia de las lesiones.

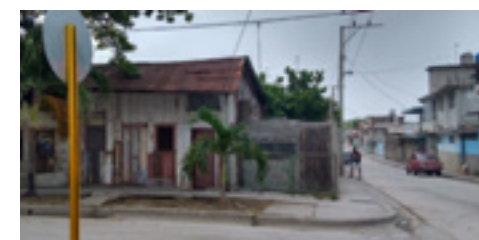
Predominan las transformaciones espontáneas (97,6 % del total de inmuebles con transformaciones) que producen un impacto negativo sobre los mismos, al presentarse en un nivel que pone en peligro la integridad estructural y arquitectónica de estos, situación que se hace más perentoria al encontrarse localizadas en uno de los ambientes climatológicos más secos del país [13], y en la zona de mayor riesgo sísmico del mismo, [14] por lo que deberán acometerse cuanto antes acciones emergentes. (Figura 8)

Figura 8 Transformación espontánea de origen utilitario en Zona 1 o barrio La Loma del Chivo, Fuente: Autora, julio 2020.
