EVALUACIÓN INTEGRAL DE “PUENTE DE PIEDRA”, GRECIA, COSTA RICA Y SU POTENCIAL TURÍSTICO

INTEGRAL CONDITION ASSESSMENT OF “PUENTE DE PIEDRA”, GRECIA, COSTA RICA AND ITS TOURISM POTENTIAL

Paulo Ruiz y Carolina Suárez*

Laboratorio Nacional de Materiales y Modelos Estructurales (LANAMME-
UCR), Universidad de Costa Rica

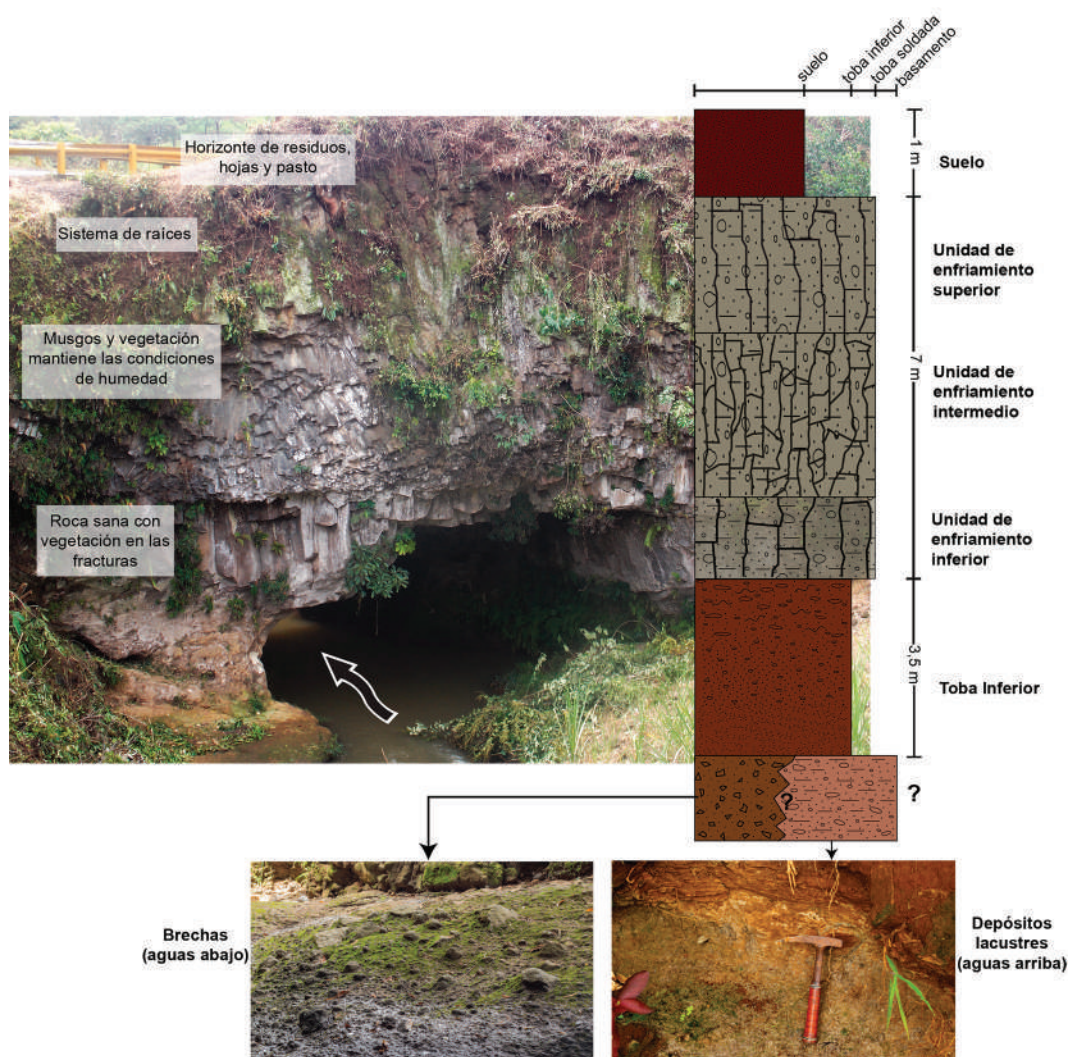
Fig. 4: Delimitación de las unidades de roca que constituyen el Puente de Piedra. La capa superior de suelo, es resultado de la meteorización de cenizas y la ignimbrita generada por las condiciones de humedad, temperatura y actividad biológica de insectos y plantas principalmente.

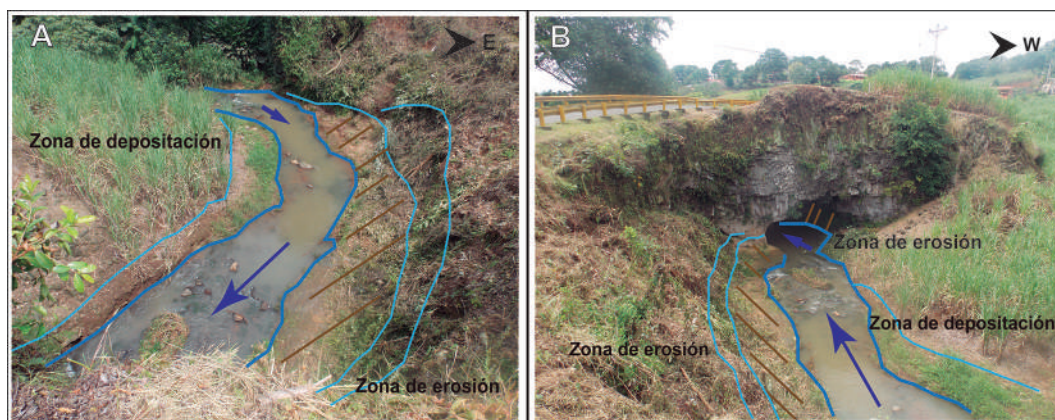
En la zona inferior del arco (bajo el puente), se encuentra la toba soldada columnar que forma el techo del arco, en las paredes de la margen izquierda presenta una mayor vulnerabilidad estructural que el margen derecho. Esto debido a que el lado izquierdo presenta una morfología más esbelta en la sección que corresponde a la unidad de toba inferior (Fig. 9). Este sector está siendo erosionado y afectado directamente por la erosión fluvial tanto de las aguas del río como del drenaje que baja por el costado de la estructura.

Fig. 8: A) y B) Vista del Río Poró aguas arriba del Puente de Piedra, con vista desde el puente. Se observa el cambio de dirección del curso del río, que origina zonas de erosión y zonas de depositación. Hay dos zonas de erosión que están afectando directamente el puente, en la margen izquierda y la margen derecha dentro del arco del puente.

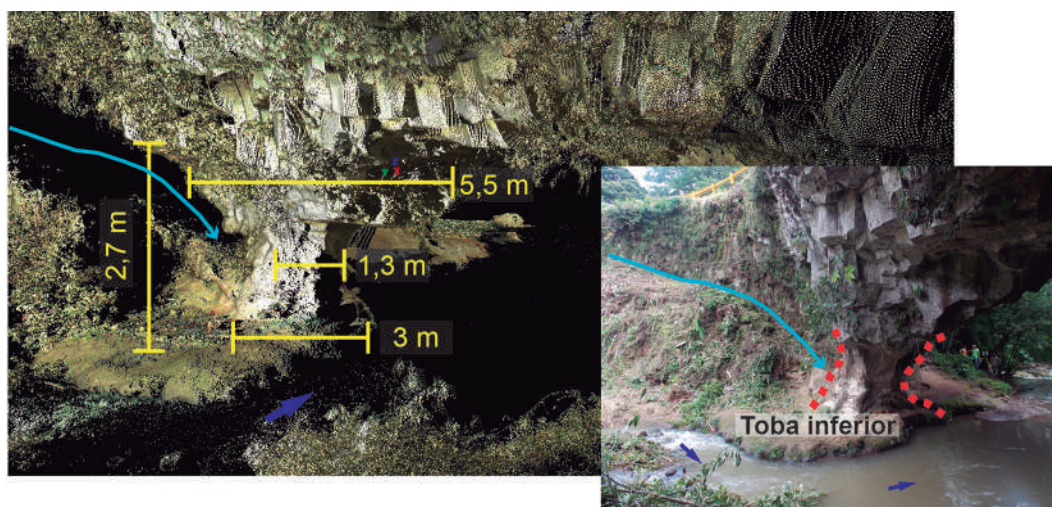
Fig. 9: Adelgazamiento en el margen izquierdo, debido a la erosión del río y la escorrentía que descende por los márgenes del macizo que afectan directamente a la unidad de tobas inferior.

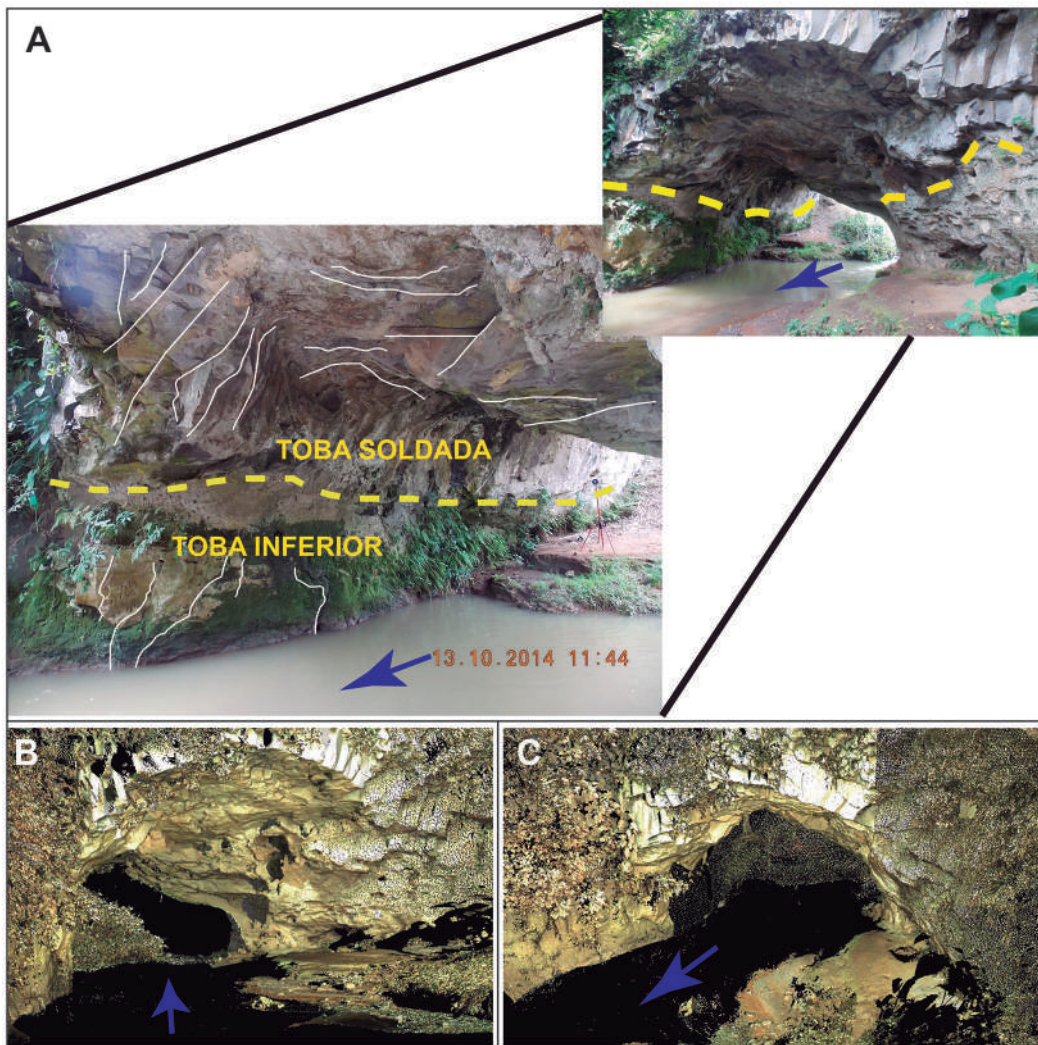
La margen derecha del arco es más robusta con casi 6 m en la base. Sin embargo, también se encuentra erosionada en la parte inferior que corresponde con la unidad de tobas, ya que recibe el impacto frontal del agua. La unidad de tobas soldadas presenta fracturas verticales y algunas horizontales (Figura 10).

Fig. 10: A) En la unidad de tobas inferior y tobas soldadas se observa el crecimiento de vegetación que favorece la meteorización física y posteriormente la remoción de materiales. Además se observan fracturas casi verticales que favorecen el corte de la pared mientras que en la unidad de tobas soldadas localizadas en el techo las fracturas horizontales son provocadas por la descompresión. B) Imagen lidar de la entrada al arco. C) Imagen lidar de la salida del arco.

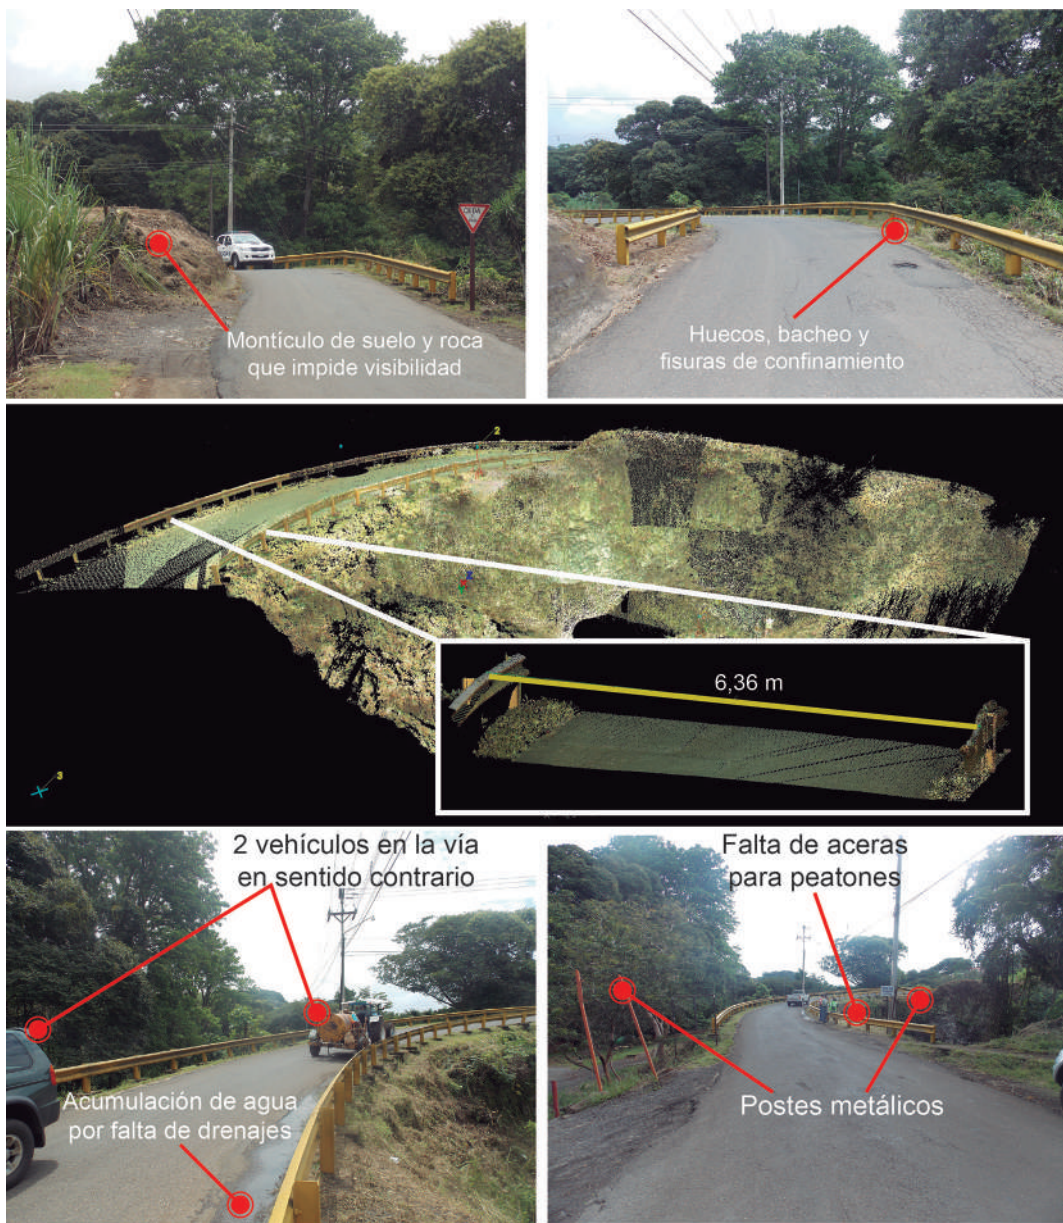
Sobre el asfalto de las aproximaciones del puente y la superficie de ruedo, se encontraron defectos que facilitan la infiltración de agua y que posteriormente afectarán en el macizo rocoso: huecos en el asfalto, bacheos mal elaborados, piel de lagarto, baches sobre zonas con piel de lagarto, fisuras de borde por falta de confinamiento que originan una pérdida de soporte del material, desprendimiento de asfalto y descalzamiento al borde de la superficie de ruedo que se encuentra con un nivel de severidad media.

Fig. 11: Se muestran diferentes elementos que afectan la seguridad vial sobre el puente y problemas en la superficie de ruedo. Las fotografías superiores corresponden con el acceso del lado de La Argentina, mientras que las fotografías inferiores corresponden con el acceso del lado de Poró.

Eliminar la vegetación que hay sobre el montículo de suelo y rocas alteradas que hay en el sector oeste del puente. Con esto mejoraría la visibilidad de los conductores y peatones en ambos sentidos de la ruta. Posteriormente se recomienda impermeabilizar el terreno con un sello de concreto para evitar el crecimiento de vegetación y la infiltración de agua en las capas inferiores. Los trabajos de limpieza de este montículo deben que ser controlados y realizados manualmente, debido a que el uso de maquinaria podría dañar la estructura del puente.
