Girardi Mancini, Pablo; Víctor Cordo, Oscar  
Propuestas de control de acarreo en Ruta Nacional 40. Lago Guillermo-Bariloche  
Infraestructura Vial, vol. 25, núm. 44, 2023, Enero-Diciembre, pp. 1-14  
Universidad de Costa Rica, Laboratorio Nacional de Materiales y Modelos Estructurales

# Propuestas de control de acarreos en Ruta Nacional 40. Lago Guillermo-Bariloche

## Debris control proposals on National Route 40. Lake Guillermo-Bariloche

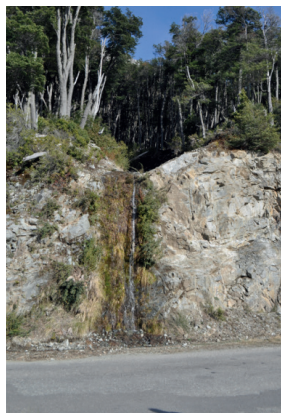
(a)

**Progresiva km 1996,33 “El Cobertizo”:** En este lugar se observa una cascada de 9 m de altura que cae verticalmente. El corte es artificial y fue realizado cuando se construyó el camino (Figura 3.a). La cuenca tiene un área reducida (0,3 km<sup>2</sup>) y presenta una alcantarilla metálica de hierro corrugado que desagua al lago Guillermo. Su muro frontal está muy deteriorado (Figura 3.b). El terraplén es muy empinado (1v:1h). En este sector se vienen observando problemas desde 2002 y el último evento tuvo lugar en junio de 2015.

Figura 3. a) Cascada en Progresiva 1996,33; b) Vista del muro frontal de la alcantarilla y talud de terraplén sumamente empinado

Se propone la construcción de un puente de 15 m de luz, con su tablero prácticamente a nivel de calzada actual. La fundación prevista será con pilotes para estar cubierto de la erosión. Será necesario excavar ladera adentro el cauce rocoso para evitar que los flujos caigan sobre la calzada (Figuras 7 y 8).

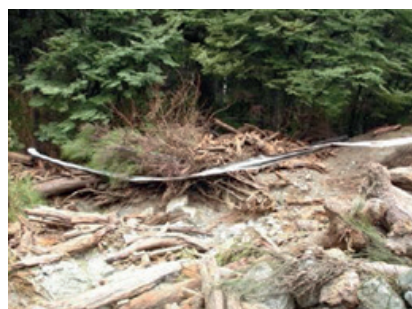
(a)

Figura 4. Sector de Progresiva km 1997,47: a) Estado en que quedó el flex-beam; b) Remoción de escombros

**Progresiva km 1997,47:** Existe una alcantarilla de caño metálico. En septiembre de 2013 y junio de 2015 se produjeron graves daños. Se observan embanques y socavaciones aguas abajo con remoción de flex-beam (Figura 4).

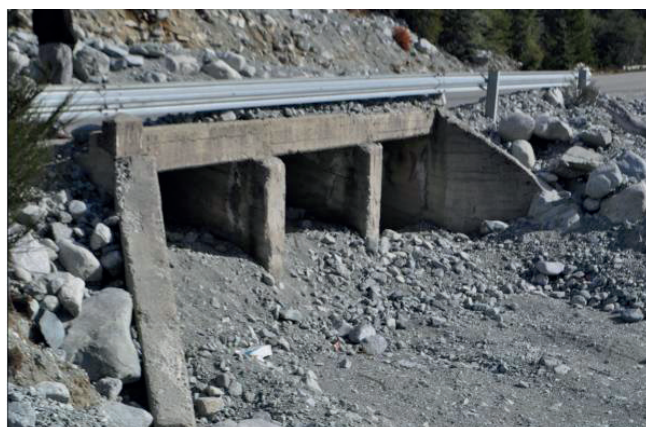
(a)

**Progresiva km 1997,61. “Arroyo La Reja”:** Recibe este nombre por una reja que se colocó aguas arriba de la alcantarilla a efecto de detener troncos y rocas arrastrados por la corriente. Esto no funcionó y la misma está totalmente obstruida por sedimentos (Figura 5.a). Presenta una cuenca extensa, con un área de 4,3 km<sup>2</sup>. Ha sufrido grandes acarrees desde 2002 a la fecha. La estructura existente es una alcantarilla

tipo 0-41211 de 3 vanos de 2 m. Su solera tiene una fuerte pendiente. En efecto, su altura aguas arriba es de 0,40 m, mientras que aguas abajo es de 1,80 m.

Figura 5. Alcantarilla Arroyo La Reja. a) Boca de entrada totalmente obstruida por detritos; b) Desagüe mediante una alcantarilla caño 70 m hacia el Norte

Se propone la construcción de un puente de 30 m de luz. Se desplaza la traza del actual camino para lograr un mayor despeje entre el fondo del tablero y cauce. Se prevé profundizar el cauce bajo el puente en unos 250 m. La luz y altura del puente permitirán la limpieza del cauce cuando sea necesario luego de las crecidas.

Se prevé construir un salto disipador de energía a unos 50 m aguas arriba del puente, el cual podrá ser vertical si hay roca competente (Chanson y Felder,

2010). Si la roca no es competente, se harán dos saltos de menor altura, o en su defecto un umbral de hormigón o muros de gaviones de gravedad (Maccaferri, 1981) (Figuras 9 y 10).

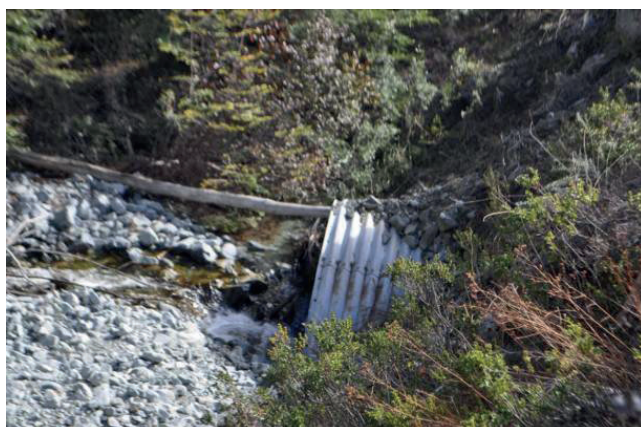
(b)

El inconveniente de la obstrucción se subsanó con una alcantarilla de hierro corrugado de 1 m de diámetro ubicada 70 m hacia el Norte (Fig. 5.b).

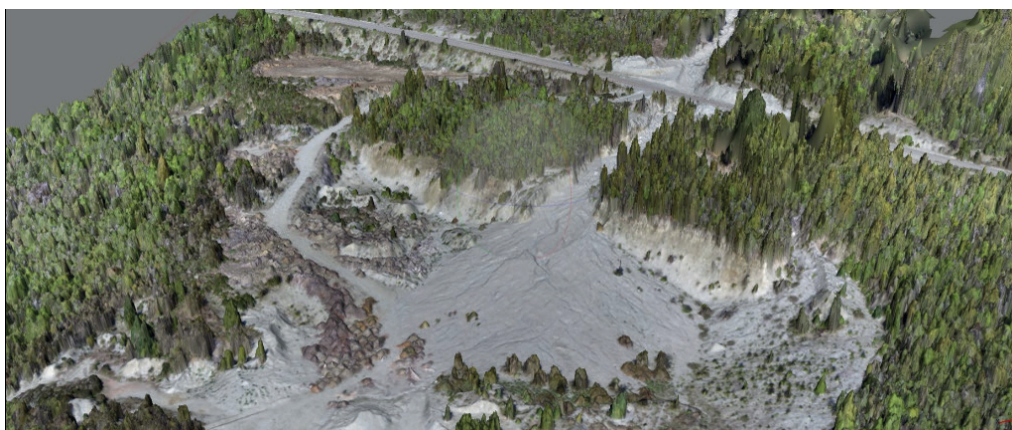
**Progresiva km 2000,86. Arroyo “La Cantera”:** El primer evento que la afecta tuvo lugar en febrero de 2015, donde se generó una avalancha de material grueso, lodo y troncos que bloqueó la ruta. Se observa una lengua de sedimentos de casi 500 m hacia el lago Guillermo (Figura 6). Se tiene una alcantarilla de caño corrugado totalmente obstruida por este alud.

Figura 6. Arroyo La Cantera. Lengua de sedimentos que se observa aguas debajo de la alcantarilla (Foto tomada con dron)

Se propone la construcción de un puente de 30 m de luz. Se desplaza la traza del actual camino hacia aguas abajo para lograr un mayor despeje entre el fondo del tablero y cauce. Se prevé la excavación de canal en el lecho del arroyo. La profundización del cauce es menos importante que en La Rreja.

No habrá incremento de pendientes longitudinales en los accesos al puente. Se prevé la construcción de espaldones de encauzamiento de caudales, aguas arriba del puente (Figuras 11 y 12).
