Villa-García, Luis Manuel
Análisis de los daños constructivos sobre una vivienda unifamiliar producidos
por vibraciones inducidas por impactos contra el suelo en sus proximidades
DYNA, vol. 84, núm. 203, 2017, Octubre-Diciembre, pp. 328-333
Universidad Nacional de Colombia

Analysis of constructive damage on single-family homes produced by vibrations induced by soil impacts in their surroundings

Análisis de los daños constructivos sobre una vivienda unifamiliar producidos por vibraciones inducidas por impactos contra el suelo en sus proximidades

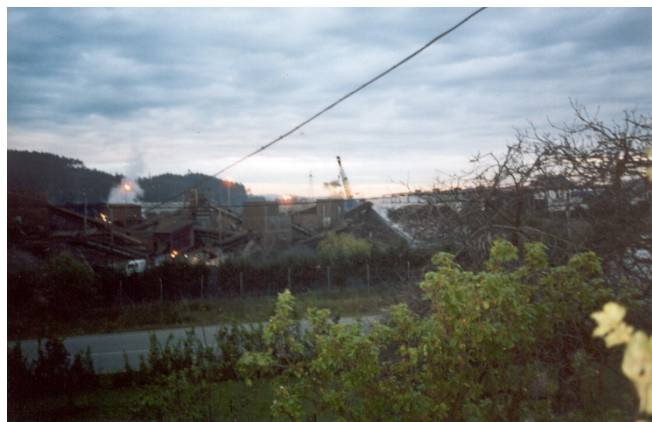
fracturan con ayuda de una grúa, dejando caer sobre los mismos -desde una altura de unos 20 metros- una bola metálica de grandes dimensiones, con el estruendo y las vibraciones inducidas que ello conlleva (Fig. 1).

Figura 1. Planta de clasificación de escorias, con la carretera regional en primer término.
Fuente: el autor.

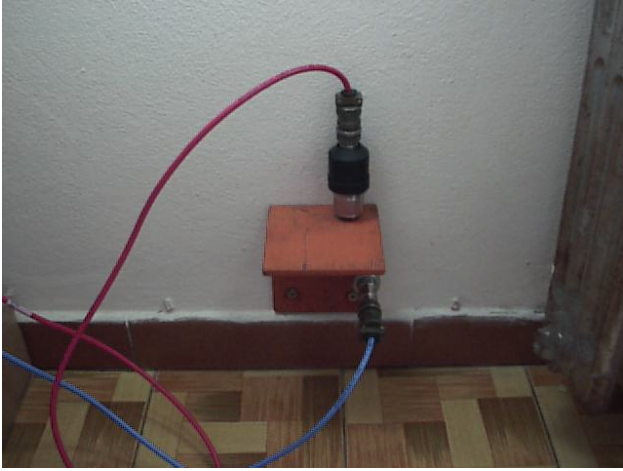
Figura 2. Disposición de acelerómetros en una de las paredes de la vivienda.
Fuente: el autor.

Como se ha mencionado anteriormente, la vivienda unifamiliar se compone de planta baja (destinada a garaje y almacén) y primera planta (destinada a las estancias de la vivienda propiamente dicha). La ubicación de los sensores de captación de datos, se ha realizado mediante base magnética, sobre las paredes de cerramiento laterales, e incluso en zonas próximas a las esquinas de la mismas -de mayor rigidez- con ello se tiende a medir las aceleraciones que se producen en la base de la vivienda, las cuales podrían amplificarse, en función de las frecuencias propias de los diferentes componentes de la vivienda, particularmente de los forjados (Fig. 2).

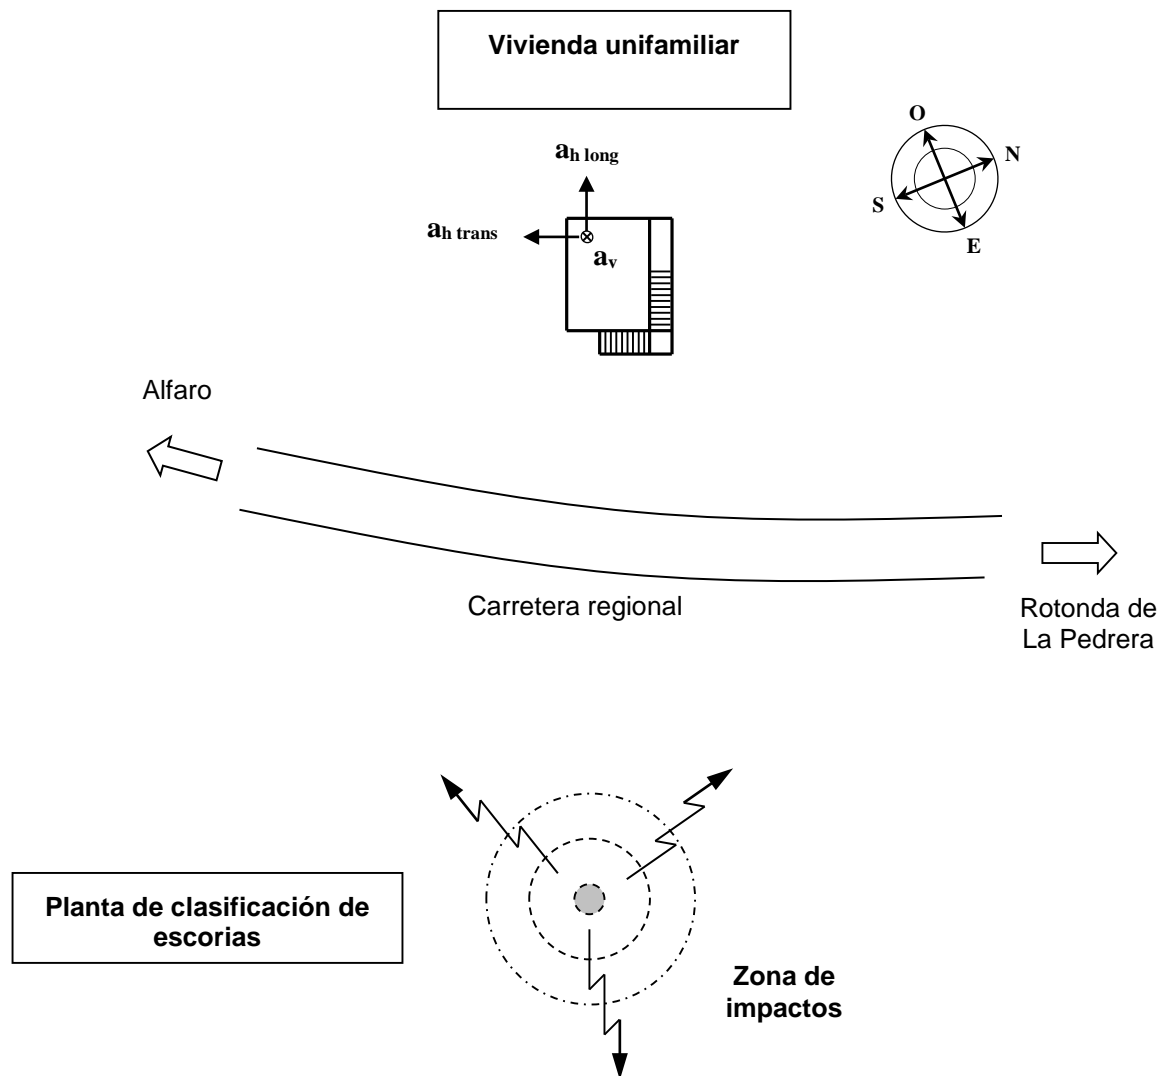
Debido a que las vibraciones constituyen un movimiento espacial, han sido registradas mediciones de las mismas, en tres direcciones sensiblemente ortogonales (Fig. 3), correspondientes a:

Figura 3. Croquis de la vista en planta del lugar de los hechos; en el que también se indica la orientación de los sensores de captación.
Fuente: el autor.

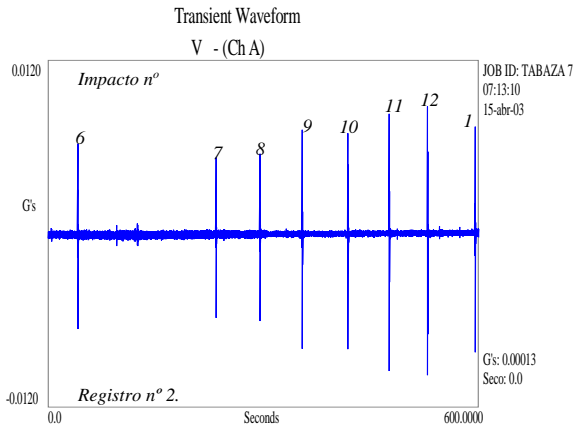
Figura 4. Registro n° 2.
Fuente: el autor

En la Tabla 1 se muestra un resumen de los resultados de varias mediciones, indicándose el número de registro y de impacto para cada uno de ellos, así como el valor pico de la amplitud vertical de la aceleración a_v en términos de la aceleración de la gravedad terrestre en $[g's]$ y del sistema internacional de unidades en $[m/s^2]$, y la frecuencia dominante en $[Hz]$, que aparece en el espectro de la señal vertical de la aceleración de cada uno de los impactos. A continuación, se representan los gráficos correspondientes a los dos últimos registros de la respuesta vertical, efectuados en día y hora diferentes, en el dominio del tiempo, en el primero de ellos (Fig. 4) se pueden apreciar claramente ocho impactos, mientras que el tercero (registro n° 3) presenta un único impacto -sin lugar a dudas de mayor magnitud-.

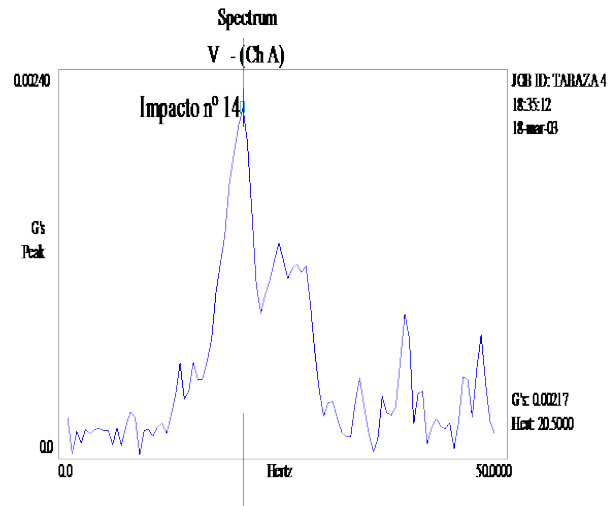
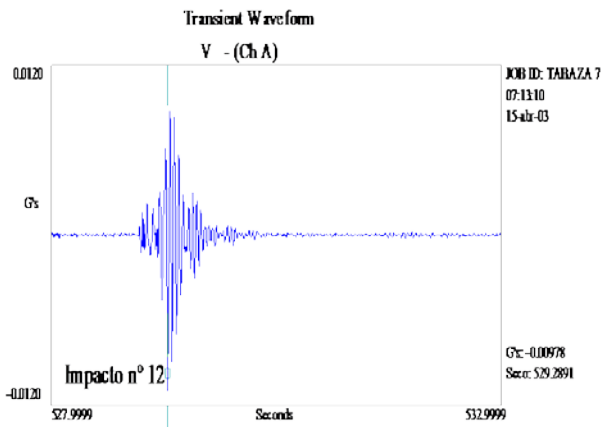
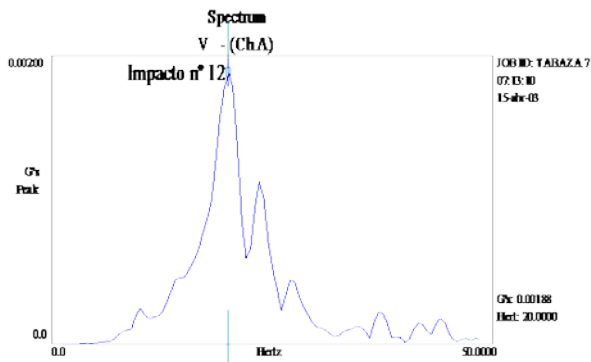
Seguidamente -y a modo ilustrativo- se representa una ampliación de los impactos n° 12 y 14, así como su correspondiente espectro de aceleración en el dominio de la frecuencia (Figs. 5 y 6).

Figura 5. Ampliación del impacto n° 12 y espectro del mismo.
Fuente: el autor

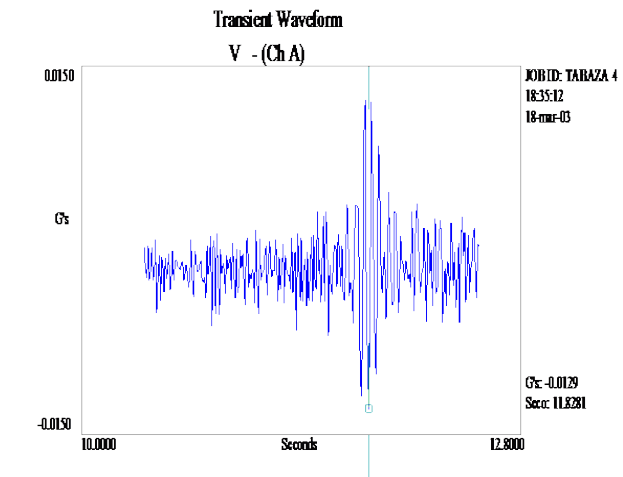
Al objeto de ilustrar y cuantificar la magnitud de las fuerzas inducidas sobre la totalidad de la estructura de la vivienda, considérese por ejemplo el valor pico correspondiente a la señal en el tiempo del impacto número 14, perteneciente al registro número 3 (Fig. 6), en la que se muestra una aceleración vertical de hasta 0.12650 m/s^2 (tabla 1), la Segunda Ley del Movimiento de Newton, pone de manifiesto que por cada 1000 kg de masa que gravitan sobre la estructura de la vivienda, se generan unos esfuerzos adicionales de 126.5 N. Adicionalmente, nótese que el registro citado se corresponde únicamente con la respuesta vertical, mientras que el efecto de las vibraciones inducidas por los impactos constituyen un movimiento espacial, en tres dimensiones, por lo que el valor pico total, resultante de la combinación de las tres componentes sería:

Figura 6. Ampliación del impacto n° 14 y espectro del mismo.
Fuente: el autor
