Análise de fissuras em alvenaria de vedação – Estudo de caso: UEMG – Unidade de João Monlevade

Research, Society and Development, vol. 8, nûm. 12, 2019

O prédio da UEMG – Universidade do Estado de Minas Gerais – Unidade João Monlevade apresenta diversas fissuras, trincas e rachaduras em sua alvenaria. Indicando a provável existência de várias causas, como: má execução da obra, planejamento insuficiente, falhas de projeto e uso de materiais inadequados. São manifestações patológicas esteticamente desagradáveis e que indicam falhas relacionadas ao isolamento acústico e térmico da obra, estanqueidade à água e, ao se expressarem em alvenaria

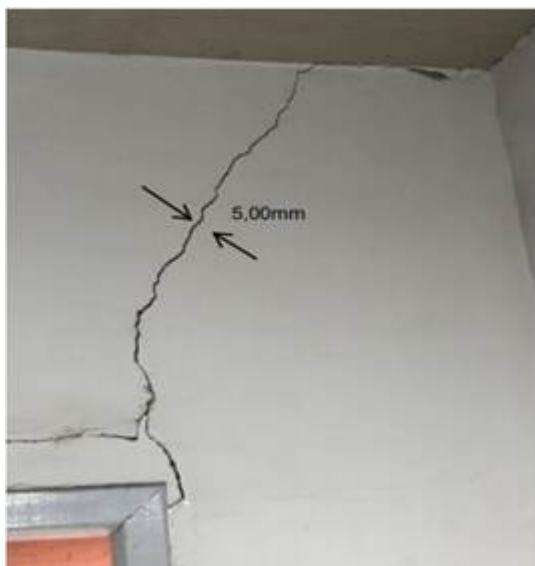
São manifestações causadas, na maioria das vezes, pela atuação de sobrecargas na alvenaria e que segundo Thomas (1989) e Valle (2008) as trincas podem apresentar diversas configurações em decorrência de inúmeras razões, como exemplos: as dimensões da alvenaria, anisotropia dos materiais que compõem a alvenaria, a dimensão e a rigidez das vergas e contravergas, da dimensão e localização das esquadrias. Porém de acordo com Thomas (1989), esse tipo de manifestação patológica também pode ocorrer devido à deformabilidade excessiva da estrutura de concreto armado, que introduz tensões na alvenaria devido à rigidez da mesma.

A deformabilidade dos elementos de concreto armado pode acabar causando problemas na alvenaria, já que esse tipo de fenômeno gera movimentações nas vigas, lajes e pilares, e essas movimentações não podem ser acompanhadas pela alvenaria, devido à sua maior rigidez quando comparada com a da estrutura. Com isso, tensões de tração, compressão e cisalhamento são aplicadas às paredes, podendo provocar fissurações (Duarte, 1998). O elemento construtivo de maior propensão de ser atingido pela flexão de lajes e vigas é a alvenaria. Segundo Figur

e Furlan (2018) fissuras nas aberturas de portas e janelas apresentam-se de forma inclinada nos vértices dos vãos. Na Figura 5 é apresentada uma fenda sobre a abertura de porta.

Figura 5 –
Fenda sobre abertura de porta –2º pavimento do Edifício 2
Fonte: autoria própria (2019).

Característica	Possíveis Mecanismos Causadores	Medidas Preventivas	Medidas Corretivas	Referências
Fissuras nas aberturas de portas e janelas	- Concentrações de tensões nos vértices das aberturas; Deformabilidade excessiva da estrutura de concreto.	Instalação de vergas e contravergas; Dimensionamento das vergas de concreto.	Recuperação com grampos de fixação; Reforço com telas metálicas ou náilon; Demolição da alvenaria no entorno da abertura e execução de vergas e/ou contravergas	Souza & Ripper (1998), NBR 6118 (ABNT, 2014), Zanzanini (2016).
Fissuras verticais existentes entre pilar e alvenaria	- Movimentação térmica, Movimentação higroscópica; Retração dos produtos a base de cimento.	- Encunhamento com argamassa expansiva quando a estrutura é pouco deformável; Utilização de tela de amarração entre pilar/alvenaria; Fixação de tela metálica ou náilon na interface pilar/alvenaria no momento do emboço; Traço correto da argamassa de revestimento, comumente utilizado 1:16, 1:20 e 1:312; Argamassa de revestimento com espessura entre de 1 cm e 2 cm; Agregado miúdo com baixo teor de material pulverulento; Alta relação A/C.	- Reexecução do emboço com reforço de tela metálica ou náilon na interface pilar/alvenaria; Aplicação de selante flexível no encontro pilar/alvenaria; Restauração com pintura acrílica.	Thomaz (1989), Souza & Ripper (1998), Zanzanini (2016).

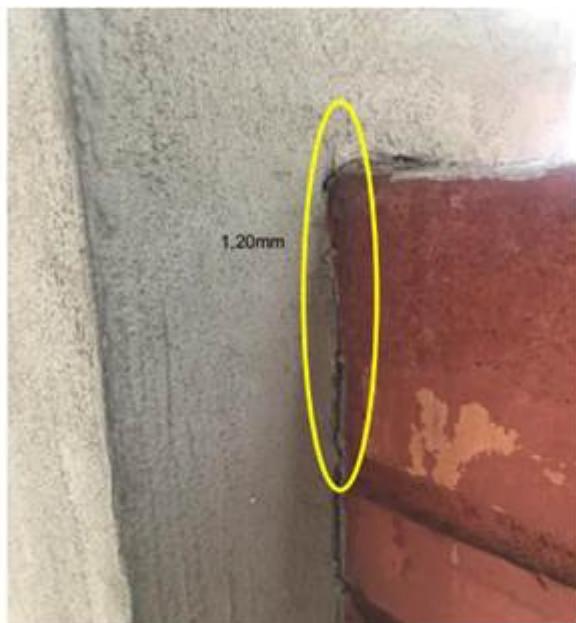
O encontro entre a alvenaria de vedação e a estrutura de concreto do pilar é uma região onde podem acontecer fissuras. Segundo Thomaz (1989) quando ocorrem deformações do elemento de concreto incompatíveis com a capacidade de movimentação da alvenaria, é necessário tomar algumas medidas preventivas a fim de evitar a fissuração da parede. Isso acontece, pois, a estrutura pode transmitir os esforços aos quais está submetida para a alvenaria e, também, pela retração da argamassa quando está seca, além de movimentações térmicas dos produtos utilizados.

Já de acordo com Medeiros e Franco (1999) a forma como é realizada a execução das alvenarias apresenta diversas falhas em relação a detalhes construtivos, como por exemplo, falta de ancoragem entre pilar e o elemento de vedação, que gera fissuras entre os componentes citados. Tal problema poderia ser evitado através da utilização de ferros cabelos (fios de aço para concreto armado com espessura que varia de 4 a 6 mm) no momento da execução da ancoragem pilar/alvenaria, pois assim seria possível promover a aderência entre os elementos construtivos.

Logo, a principal causa do presente problema está diretamente relacionada com a ausência do detalhe construtivo necessário para se ter uma ligação correta entre pilar e alvenaria, onde tais movimentações diferenciais entre eles seriam combatidas. Nesse estudo de caso, foram avistadas fissuras em praticamente todos os encontros de alvenaria aparente e pilar, como se pode ver na Figura 6.

Figura 6 –
Trinca entre alvenaria aparente e pilar - 3º Pavimento do Edifício 2
Fonte: Autoria própria (2019).

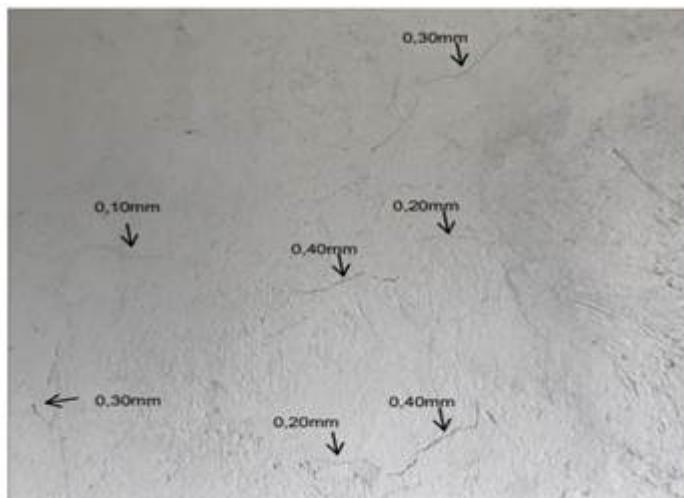
Foram encontradas diversas fissuras em variados locais do campus da universidade, sendo possível identificar esse tipo de manifestação patológica na alvenaria da biblioteca, nas paredes externas ao redor da faculdade e também no banheiro masculino, como evidencia a Figura 7. É um tipo de problema que geralmente é causado por retração de produtos à base de cimento, como por exemplo, da argamassa de revestimento e assentamento utilizada na construção, e que conforme Farias, Andrade, Souza e Capraro (2017) apesar de afetar esteticamente o local, trata-se de uma manifestação patológica que não indica problemas estruturais. Esse fenômeno geralmente ocorre devido a um traço com dosagem incorreta, onde há excesso de água na mistura. A Figura 7 – 7 é um caso clássico da construção civil, são as fissuras provenientes do revestimento de reboco. Ou seja, fruto da retração da argamassa com muitos finos ou ainda com excesso de cimento, tornando o reboco muito rígido.

Figura 7 –
Fissuras na argamassa de revestimento – 3º pavimento do Bloco 2
Fonte: Autoria própria (2019).

Fissuras mapeadas	- Retração dos produtos a base de cimento; Agregado miúdo com alto teor de material pulverulento; Alta relação A/C.	- Substituição da argamassa de revestimento; Restauração com massa acrílica; pintura acrílica; Aplicação de Tela de Poliéster.		Thomaz (1989), Souza & Ripper (1998), Zanzanini (2016).
Fissuras horizontais na base da alvenaria	Deformabilidade excessiva da estrutura de concreto.	- Utilizar contra-flechas em lajes e vigas; Execução do encunhamento entre alvenaria e estrutura de forma alternada entre os pavimentos; Verificação das flechas máximas de acordo com os limites normativos; Encunhamento com argamassa expansiva quando a estrutura é pouco deformável e selante quando muito deformável	- Desvinculação entre a alvenaria e a estrutura; Introdução do material deformável (poluretano expandido, feltro expandido, poliestireno expandido, selante); Recuperação das fissuras com aplicação de argamassa expansiva.	Thomaz (1989), Casotti (2007), NBR 6118 (ABNT, 2014), Zanzanini (2016).

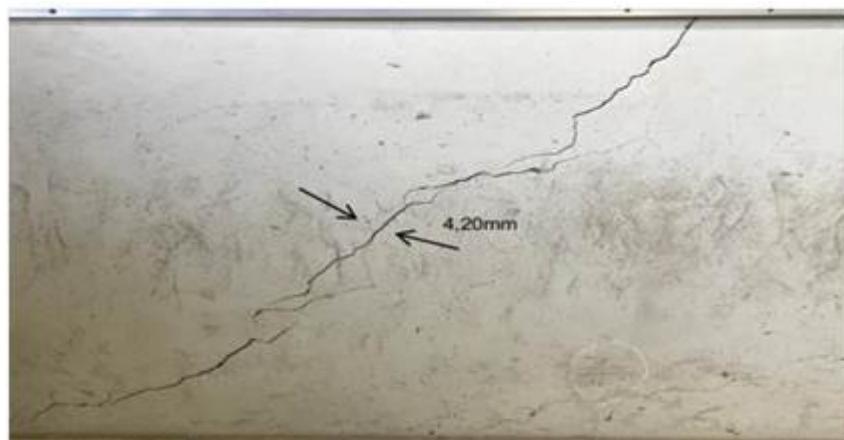
São aberturas de incidência em algumas das salas do local, principalmente no 2º andar do Edifício 2, onde foi possível detectar fissuras de maior abertura que foram classificadas como trincas e rachaduras, como exemplificado pela Figura 8. Esse tipo de manifestação patológica pode ocorrer por recalque na fundação e também devido à deformabilidade excessiva das estruturas de concreto armado. Apesar da causa mais usual para o problema em questão estar relacionada às fundações, o caso estudado apresentou evidências de que a real causa para as fissuras transversais se dá pela deformabilidade da estrutura. De acordo com Duarte (1998), as fissurações advindas de recalques de fundações possuem a tendência de se encontrarem no pavimento térreo da edificação, problema este que não foi constatado no local estudado. Além disso, Thomaz (1989) ainda acrescenta que fissuras transversais com causas ligadas às fundações apresentam esmagamentos localizados em formas de escamas, característica não observada nas manifestações patológicas do campus.

Figura 8 –
Rachadura transversal
Fonte: Autoria própria (2019)

Fissuras transversais	- Recalque diferencial e/ou - Deformabilidade excessiva da estrutura de concreto.	- Investigação geotécnica adequada; Testes de carga em estacas; Verificação das flechas máximas de acordo com os limites normativos.	- Reforço de fundação e estrutural; Reforço de tela (aço, poliéster e fibra de vidro) nas proximidades da interface alvenaria/estrutura; Recuperação das fissuras com aplicação de argamassa expansiva.	Thomaz (1989), Casotti (2007), NBR 6118 (ABNT, 2014), Zanzanini (2016).
Fissuras em alvenaria aparente	- Movimentação térmica; - Movimentação higroscópica.	- Redução da incidência de insolação direta sobre a alvenaria; - Aplicar sistema de impermeabilização; - Aplicação correta da argamassa de assentamento; Aplicação de tinta acrílica impermeável.	- Recuperação com bandagem de dessolidarização; - Preenchimento com selante flexível; - Introdução de juntas de controle; - Aplicação de tinta acrílica impermeável.	Thomaz (1989), Casotti (2007), NBR 9575/2010, Zanzanini (2016).

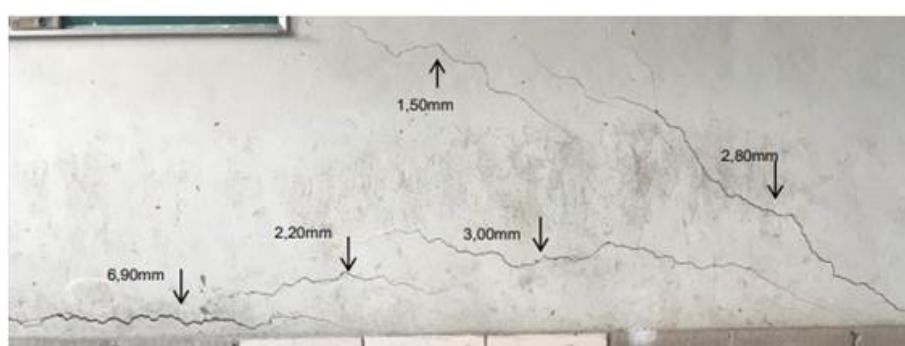
Na Figura 9, mostram-se fissuras horizontais na base da alvenaria, oriundas da deformabilidade excessiva da estrutura de concreto armado (flecha), que introduz tensões no painel da alvenaria, gerando fissuração. Segundo Thomaz (1989) vigas e lajes naturalmente sofrem deformações por ação de seus pesos próprios, das cargas permanentes e variáveis nos elementos e até devido ao efeito da retração e deformação lenta do concreto. Esses componentes estruturais admitem flechas que podem não prejudicar em nada a resistência e estabilidade da construção, ou até sua própria estética. No entanto, muitas vezes as flechas não são compatíveis com a deformabilidade das paredes e outros elementos que compõem as construções.

Em casos como o estudado, em que o comprimento da alvenaria é maior que a sua altura, ocorre o efeito do arco, provocando fissuras horizontais nos vértices inferiores da parede. Tal manifestação patológica apresentou espessura superior a 5 mm, sendo classificada como fenda.

Figura 9 –
Fissuras na parede de vedação por deformação excessiva do suporte
Fonte: Autoria própria (2019).

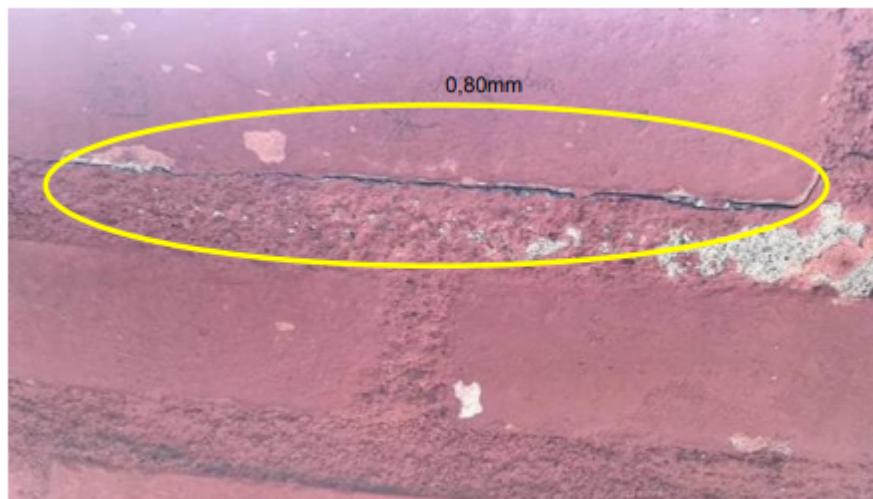
No caso da alvenaria aparente do estudo de caso, foi possível diagnosticar duas causas para as fissuras observadas: movimentação higroscópica e movimentação térmica. Em algumas paredes foi detectado o destacamento entre a argamassa de assentamento e os componentes da alvenaria, provocado pela perda ou ganho de água do material até que o mesmo atinja o equilíbrio higroscópico (Valle, 2008). Como pode ser visto na Figura 10.

Figura 10 –

Trinca na alvenaria aparente devido à movimentação higroscópica

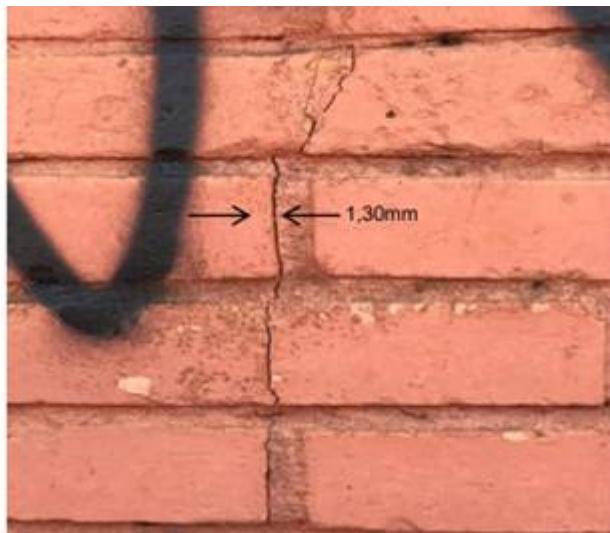
Já as manifestações patológicas causadas pela ação da variação térmica diária se localizam em locais que recebem insolação constante, como paredes externas, e surgem devido a movimentações diferenciais de um elemento, de um sistema e entre as diferentes regiões do mesmo material (Casado, 1997). Elementos sujeitos a esse tipo de ação da mudança da temperatura reagem sofrendo alteração em suas dimensões, seja por dilatação ou por contração, gerando problemas como demonstra a Figura 11.

Figura 11 –
Trinca na alvenaria aparente devido à movimentação térmica
Fonte: Autoria própria (2019).

Tal configuração para a manifestação patológica acima também poderia indicar um caso de fissuração devido à atuação de sobrecargas na alvenaria. Segundo Thomaz (1989) apesar de muitas vezes o efeito da sobrecarga ser considerado no projeto, os erros de execução e o próprio cálculo do esforço estrutural podem comprometer a peça, gerando aberturas verticais na alvenaria de vedação, causadas por atuação de carga vertical uniformemente distribuída.

No entanto, conforme a Figura 11, não há elementos na alvenaria de vedação estudada que indiquem a presença de sobrecarga. Além disso, Thomaz (1989) ainda acrescenta que em muros de elevada extensão é comum a presença de fissuras verticais, com espessuras entre 2 a 3 mm, devido a movimentações térmicas, o que reitera a definição da real causa para o problema em questão, já que são condições de contorno compatíveis com a do local.
