# DIAGNÓSTICO PARA UNA PROPUESTA DE MANTENIMIENTO DEL PUENTE MACUTO EN LA CIUDAD DE BARQUISIMETO

## DIAGNOSIS FOR A MAINTENANCE PROPOSAL OF THE MACUTO BRIDGE IN THE CITY OF BARQUISIMETO

María Alice, Olavarrieta<sup>1</sup>; Daniel, Ruiz<sup>2</sup>; Jesús, Parra<sup>3</sup>; Luis José, Prieto Escalona<sup>4</sup>

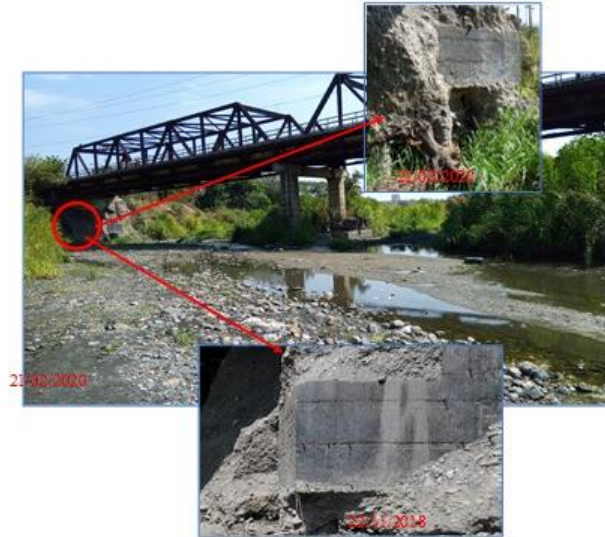
El nivel del terreno de la zapata de apoyo del estribo, está por debajo del nivel inferior, lo que produce erosión localizada que lo afecta, se observó que el nivel de terreno entre el “EJE E1” y el centro de la zona “2” aproximadamente sufrió socavación general. La hipótesis planteada

es el cambio de la topografía del terreno aguas arriba del puente, como consecuencia de la extracción de arena y granzón del lecho del río Turbio, pudo haber originado el cambio de su cauce hacia el estribo, ocasionando el arrastre y socavación de la base del mismo (ver Figura 3).

**Figura 3.** Socavación de la base del puente. Fuente: los autores

Otras de las fallas encontradas, fue en el estribo “P-1”, socavado de la zapata la cual está a 1,8 m del terreno firme medido desde la parte inferior de la zapata, es resaltante indicar un posible fallo por deslizamiento del estribo al no estar apoyada completamente sobre el terreno, en el mismo se puede observar que los pilotes de la zapata están visibles. En el estudio hidráulico se determinó que el nivel del cauce es suficiente para producir corrosión por aireación diferencial. La zapata de la pila P-1 está expuesta al cauce en periodos de crecida, pero en periodos de sequía permite la entrada de oxígeno al interior del mismo por lo tanto es necesario realizar labores de protección porque es posible que los aceros internos sufran despasivación o corrosión por cause de aireación diferencial, en otro sentido se desconoce la profundidad de la socavación en la zapata de la pila mencionada por estar en un área con material fino sedimentado.

Mantenimiento de la base del puente, sus pilas y el estribo (ver Figura 7)

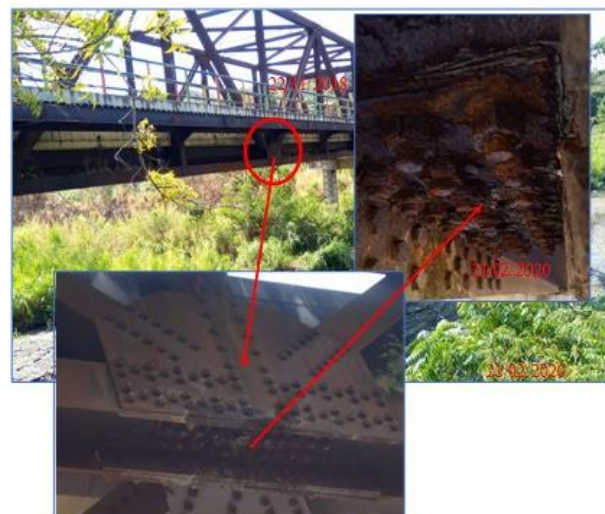
Se identificó corrosión en los perfiles estructurales y en la placa de unión entre los mismos, la pérdida de sección en los pernos y en la placa de unión, y la zona permanece en constante humedad. Esto podría ser ocasionado en la zona de unión del alma de los perfiles, ya que se encuentra totalmente saturada de sedimentos, lo que ocasiona un microclima favorable para el desarrollo de la corrosión en toda la zona del nodo unión. En la unión perfil, placa y perno se pudo generar una celda de aireación diferencial que origino la corrosión, esto debido a que todos los elementos se encuentran inmersos en humedad, debido al sedimento almacenado y el vapor de agua, que se libera mediante la evaporación de la corriente del río (ver Figura 4).

**Figura 4.** Estado de la unión de la armadura con el tablero. Fuente: los autores

Adicionalmente, se considera como una causante de las fallas, la acumulación de sedimentos y basura en los nodos, uniones, crea un microclima favorable para el proceso de corrosión, evidenciando el alto grado de corrosión en la placa unión y pernos. Así mismo, se conoce que

Tratamiento que debe darse a la superficie metálica de las placas, almas y pernos especialmente, ya que, en algunos casos, se ha alcanzado la vida útil del recubrimiento estimado y ello puede acelerar la velocidad de propagación de la corrosión [18] (ver Figuras 8, 9, 10)

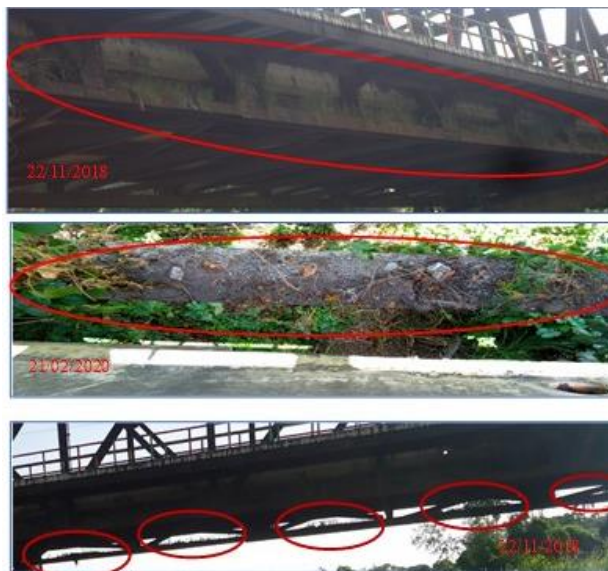
Se observó en el alma de la viga una corrosión localizada la cual se encuentra cubierta debido

a la gran acumulación de escombros, basura, sedimento y de vegetación. Estos sedimentos son depositados en el alma de los perfiles por los drenajes, provocando un ambiente corrosivo debido a la humedad, produciendo así una celda de aireación diferencial por acumulación de sedimentos y basura (ver Figura 5)

**Figura 5.** Acumulación de escombros en el alma de la viga. Fuente: los autores

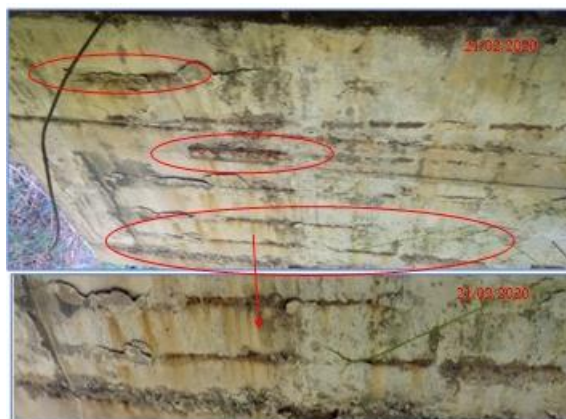
En la Figura 6 se observa el sangrado del concreto y desprendimiento del espesor de recubrimiento, el acero de refuerzo está expuesto en la superficie y corroído, además el elemento tiene solo 2 cm o menos espesor de recubrimiento, que confirma que se carbonató, ya que la humedad,  $\text{CO}_2$  y viento, aunado al poco espesor de recubrimiento, propician la combinación perfecta para acelerar la carbonatación, perdiendo la protección alcalina que le confiere el concreto, originando la expansión, producto de la corrosión del acero de refuerzo y el sangrado por el alto contenido de humedad que posee la zona.

**Figura 6.** Sangrado del concreto. Fuente: los autores

En la subestructura se encontró desprendimiento del concreto de recubrimiento del acero en la pila “P-2”, así mismo se observó el acero de refuerzo corroído y el concreto con sangrado, es necesario realizar ensayos para determinar el avance de la carbonatación en el concreto, ya que el puente recibe el CO<sub>2</sub> de los vehículos y el vapor que desprende indican la despasivación del acero, lo cual resultaría en la corrosión y aumento del volumen del acero que llevaría a que el concreto se agriete y luego explote, dado él está de carga al cual está sometido el pilote menciona abría un fallo en la superestructura y todo a raíz de no tratar la falla mencionada.
