MANTENIMIENTO NO PLANIFICADO COMO DESENCADENANTE DEL MECANISMO DE FALLA EN EL EDIFICIO DEL DECANATO DE CIENCIAS DE LA SALUD DE BARQUISIMETO

UNPLANNED MAINTENANCE TRIGGERED THE FAILURE MECHANISM IN THE BARQUISIMETO HEALTH SCIENCES DEAN'S OFFICE BUILDING

María Alice, Olavarrieta¹; Fabiola, Rodríguez²; Ana Karina, Valero³

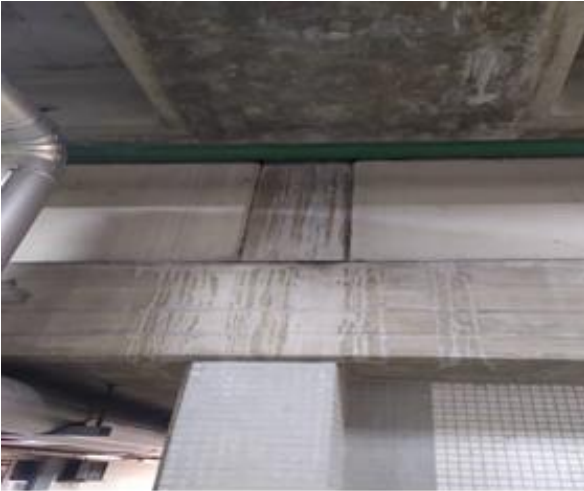
Figura 6. Manchas en vigas. Fuente: los autores

En la Figura 6, se observan las manchas de color blanquecino en algunas vigas de la planta baja. La Figura 7, muestra el sangrado y eflorescencia en la parte inferior de la losa

Es por ello, que las fallas con mayor frecuencia y extensión son formación de manchas blancas de eflorescencia en la cara inferior de la losa y en algunas columnas y vigas, correspondiente a la lixiviación que sufre el concreto a causa de la filtración de agua de lluvia proveniente de la losa de techo, por el deterioro de manto asfáltico envejecido, permitiendo la percolación a través de la matriz del concreto y manchas marrón-rojizo en la cara inferior de la losa de entrepiso en forma de sagrado, evidencia de la disolución de película pasivante del acero de refuerzo correspondiente a la corrosión causadas posiblemente por la carbonatación, las demás se manifiestan en menor frecuencia.

Sustituir el material de relleno flexible de las juntas de construcción, que se encuentra envejecido, y que ha permitido el ingreso de agua y desarrollo de eflorescencia en las vigas y podría provocar corrosión en sus barras de acero.

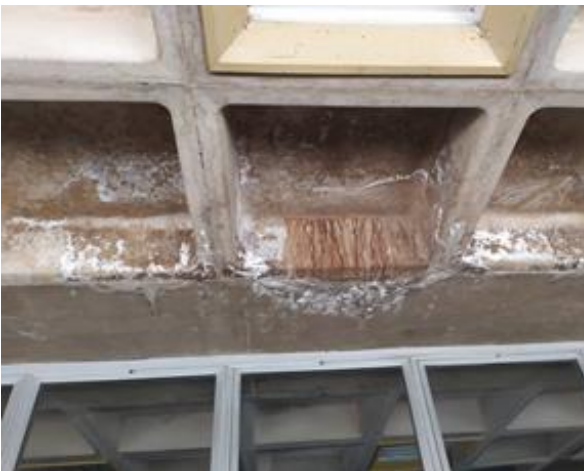
Figura 7. Manchas blancas y sangrado en losa reticular. Fuente: los autores

reticular, así mismo, se identificó la coloración blanca de la junta de dilatación producto de la alta permeabilidad, probablemente por falta de tratamiento adecuado.

- Se infiere proceso de lixiviación, como consecuencia de la penetración de agua a través de la losa de techo, por el envejecimiento del manto asfáltico, que permite la reacción química del agua con los componentes alcalinos del concreto, normalmente los hidróxidos de calcio, precipitando en forma de carbonato de calcio, por la coloración de sus manchas.
- En los sectores de la losa de techo donde el agua de lluvia o desagües del aire

acondicionado que se estancan, se pudo observar por la parte inferior de la losa, presencia de estalactitas. Se pudieron determinar espesores de recubrimientos bajos, en algunos miembros donde ya estaba a la vista el acero de refuerzo. Estos factores combinados permiten la acidificación del concreto, cuyo pH normal es superior a 12, y lleva a la pérdida de la protección química que provee la capa pasiva en el acero de refuerzo embebido.

- En presencia de humedad se observan manchas de sangrado provenientes de la oxidación y posterior corrosión del acero, provocando su expansión, el desprendimiento del concreto.

Como medida de intervención inmediata y acción largo plazo, sustituir el sistema de impermeabilización de la cubierta de techo o realizar la aplicación pintura impermeabilizante en la superficie del manto ya existente, garantía de corto plazo. Implementar mantenimiento preventivo periódico al sistema de cubierta de techo para mantener la superficie y drenajes libres de cualquier desecho o suciedad que obstaculicen

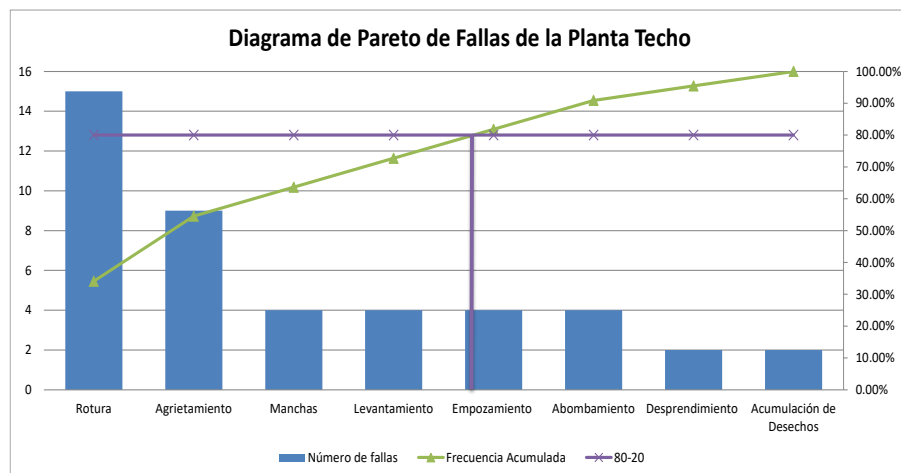
Figura 8. Diagrama de Pareto en fallas de planta techo. Fuente: los autores

Según la Figura 8, correspondiente al diagrama de Pareto de la losa de techo del Decanato, la rotura de manto, seguidamente de su agrietamiento, resultan ser las fallas de mayor incidencia de deterioro, manifestaciones que corresponden únicamente al envejecimiento de manto asfáltico, lo cual indica la importancia de realizar la sustitución del manto.

Diagrama de Pareto, la falla más frecuente en el sistema de cubierta de techo es la rotura del manto asfáltico con un 34,09 % y 20,45% de agrietamiento, correspondientes al deterioro del manto por envejecimiento, de los cuales los módulos 1, 3 y 4 son los más perjudicados, debido a que en estos se presenta mayor filtración de agua producto del estancamiento.
