García-Hernández, Steven Geovanny; Mendoza-Saucedo,  
Norberto; Muñoz-González, Beatriz; Doñu-Ruiz, Marco Antonio  
Análisis de falla sobre roles para cuerdas metálicas  
Científica, vol. 25, núm. 1, 2021, -Junio, pp. 1-8  
Instituto Politécnico Nacional  
México

## **Análisis de falla sobre roles para cuerdas metálicas**

### **Failure Analysis on Metallic Thread Rolls**

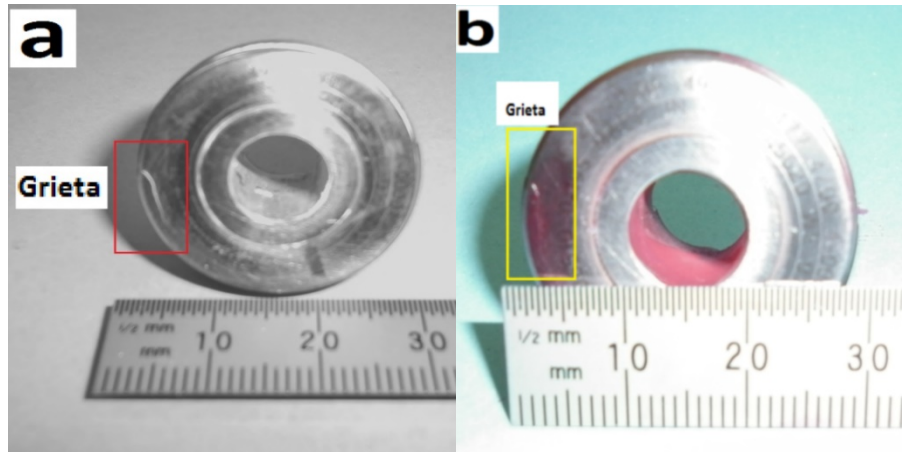
El rol para cuerdas metálicas en este estudio presenta un agrietamiento en la superficie exterior del mismo el crecimiento de estas grietas como se muestra en la Fig. 1(a). Por otra parte, se realizaron la inspección por líquidos penetrantes como se observa en la Fig. 1(b), con la finalidad de obtener la longitud de la grieta que nace del exterior y colapso en su vida útil. Como describe en su estudio Ebara *et al.* la importancia de identificar las zonas de grietas en este tipo de trabajos [7].

**Fig. 1.** (a) Grieta localizada en el exterior del rol; (b) Grieta revelada con líquidos penetrantes.

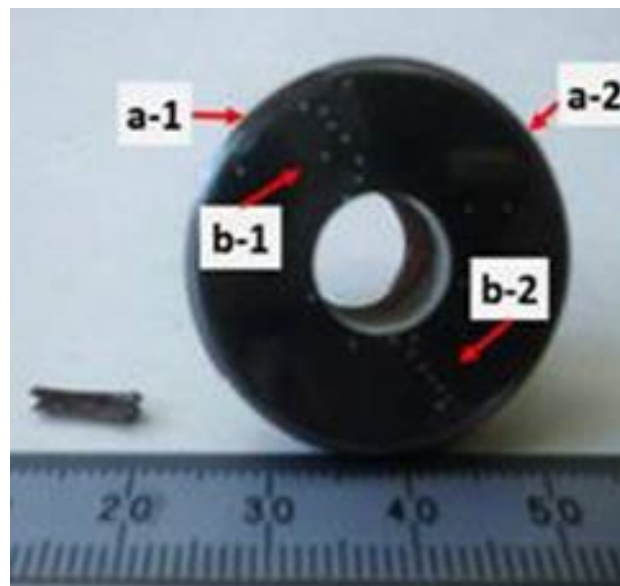
En la Fig. 2 se presentan diferentes zonas (a-1), (a-2), (b-1) y (b-2), de estudio y medición de la dureza. Pelcastre *et al.* en su estudio muestra que se deben realizar mediciones de dureza con el fin obtener información necesaria para un estudio más a detalle de deterioro del componente ingenieril [8]; por ello se obtuvieron mediciones de dureza de cada zona mostrando un cambio en las zonas de estudio. Además, en la Fig. 3 se muestran las micrografías de las fracturas; observando zonas con carburos irregulares en la matriz, además indica una fractura frágil, esto se debió a que se generaron grandes tensiones, por el cambio de dureza que hay en cada zona.

**Fig. 2.** Zonas de estudio y ensayos de dureza.

En la Tabla 1 se muestra la medición de la dureza obtenida encada una de las zonas del rol; mostrando un cambio significativo el cual repercute en la vida útil del componente.

Material	Zona	Dureza promedio
AISI M5	a1	64±2.03
AISI M5	a2	60± 2.48
AISI M5	b1	63.± 1.78
AISI M5	b2	55 1.18

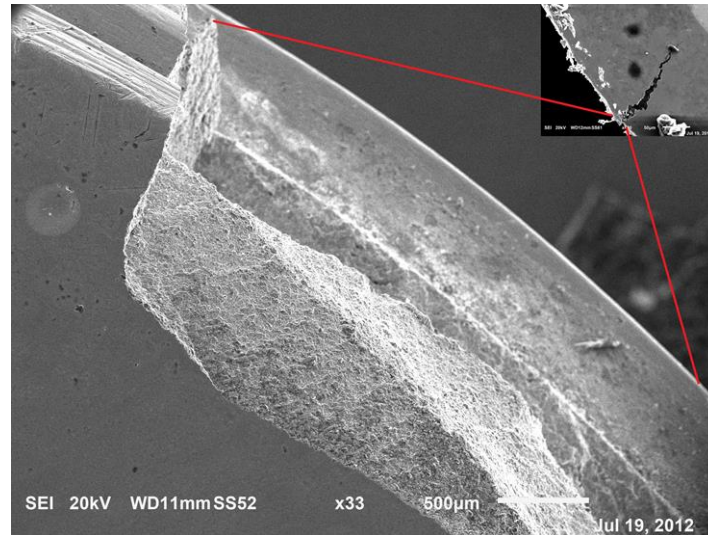
**Fig. 3.** Fractura en el área de inicio de la grieta zona (a-1).

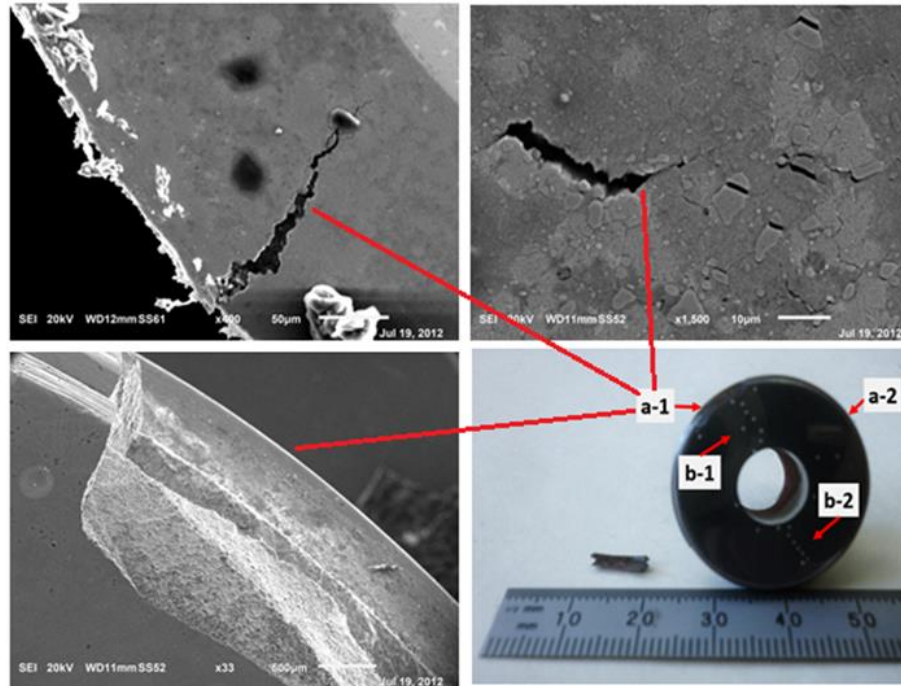
Zhua *et al.* [9] y Baggerly *et al.* [10] describen en sus trabajos que la presencia de cambios microestructurales afecta las propiedades de los materiales; por ende, se realizó el análisis metalográfico de rol para cuerdas metálicas en el sitio de la zona cercana a la fractura. Además, posteriormente en una distancia donde no se encontraba ninguna grieta o fisura del rol. En la Fig. 4 muestra las zonas de grietas y falla del rol. La Fig. 5 muestra los grupos de carburos distribuidos en una dirección perpendicular a la dirección de crecimiento de la grieta, sin embargo se encontró formación de descarburación en la zona de fractura. Por otro lado, la microestructura está constituida por carburos primarios aleados alineados (color blanco), en una matriz de martensita revenida con carburos secundarios. Por otra parte, en la zona sin falla no se encuentra este tipo de cambio microestructural y la presencia de descarburación.

Fig. 4. Micrografías de la zona (a-1) de la superficie de fractura y grietas.

El fallo prematuro de la vida útil de rol de cuerdas metálicas se produjo por el tipo de estructura, ya que de las microestructuras que se obtuvieron en la sección de fractura se tiene una presencia de descaburación en especial de esta área como se determina en las micrografías de tal forma la dureza tiene un cambio drástico por el tipo de fases que son diferentes en la zona de falla.

Aplicar el proceso de temple y revenido a temperaturas de transición para el acero AISI M5, con el propósito de aliviar las tensiones iniciales negativas en la superficie de la zona crítica de rol donde se iniciaron las grietas. Las tensiones iniciales negativas permiten reducir las tensiones operativas durante el trabajo de rol.

Evitar una descaburación, durante el proceso de fabricación, así como lograr una estructura total de martensita revenida durante el tratamiento térmico.

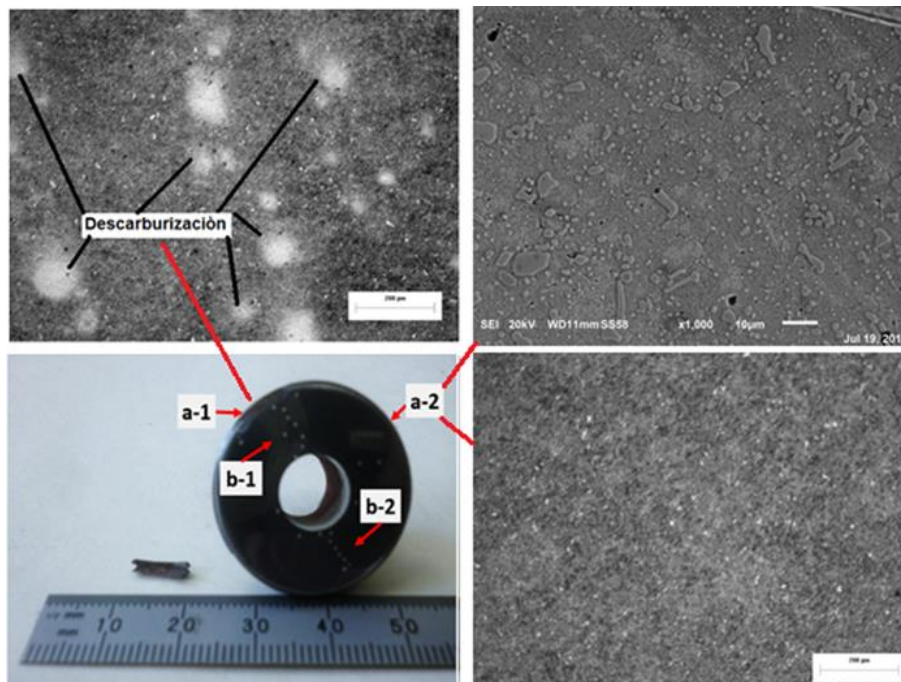
Fig. 5. Micrografía en la zona (a-1) y las micrografías en la zona sin grietas y fractura zona (a-2).

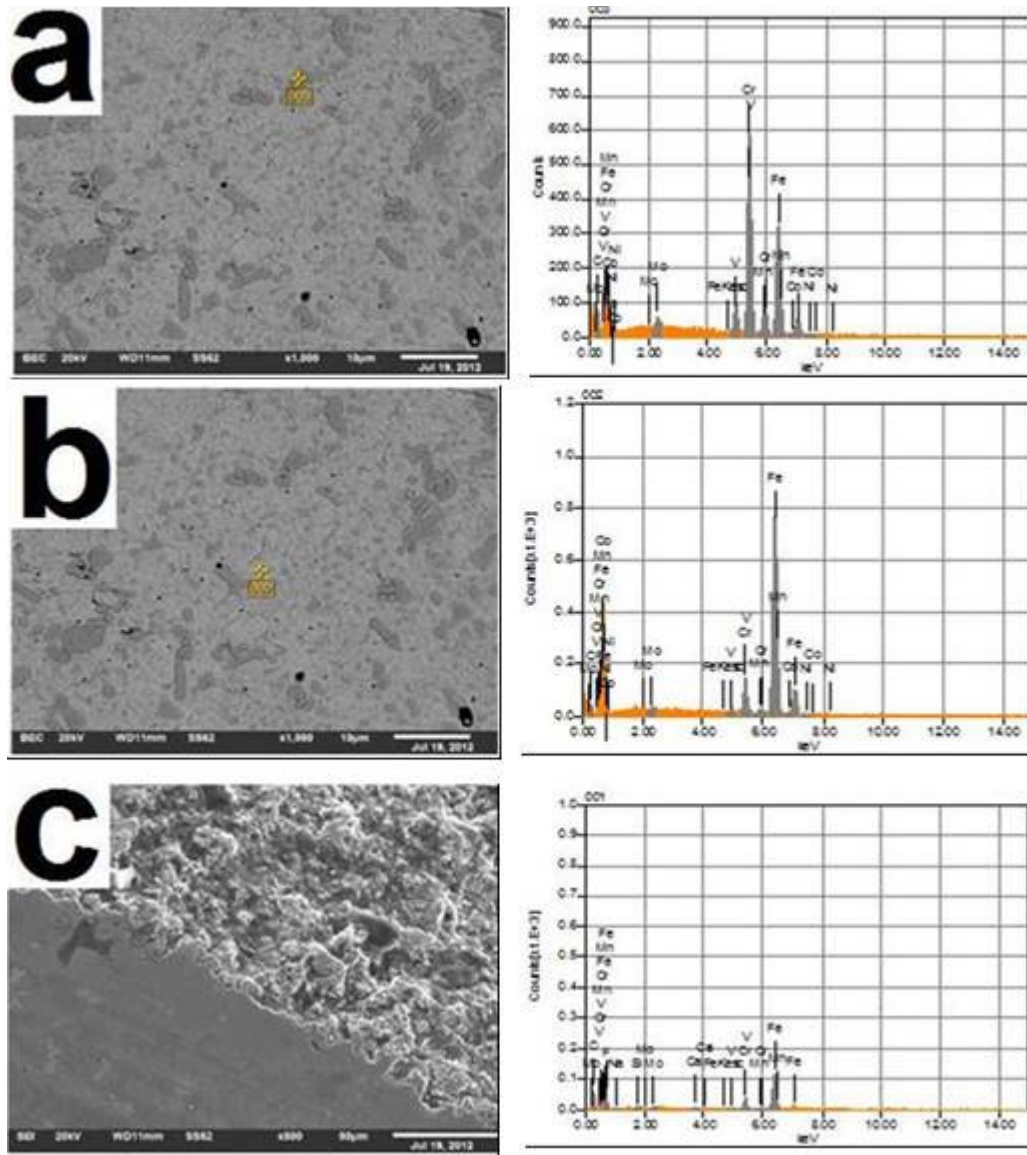
En la Fig. 6 se muestran el análisis de las diferentes zonas del espécimen; donde se revela los diferentes elementos de aleación del material de estudio, asimismo en la Tabla 2 se determinan los elementos acumulados en cada área del material de estudio.

**Fig. 6.** Energía Dispersa de Espectrometría (EDS) de la zona puntual de carburo (a), zona donde no hay carburos (b), zona donde se generó la falla (c).

Muestra	Composición Química en ms%								
	Fe	Cr	C	Mo	Mn	F	Si	Ni	V
<b>a</b>	45.18	8.59	43.06	1.74	0.06	0.22	0.26	-	0.39
<b>b</b>	79.14	7.72	9.86	0.5	1.33	-	-	0.82	0.5
<b>c</b>	38.13	40.26	14.19	2.3	0.11	-	-	0.11	4.76

Los resultados obtenidos indican, la distribución de elementos en la cada área de estudios y detectar los elementos de cada componente químico. Evidenciando que hay un incremento de concentración de elementos en la zona de falla, esta muestra el inadecuado tratamiento térmico al rol.
