Buendía Sánchez, Luis Manuel; Reinoso Angulo, Eduardo
Análisis de los daños en viviendas y edificios comerciales
durante la ocurrencia del sismo del 19 de septiembre de 2017
Ingeniería sísmica, núm. 101, 2019, Julio-Diciembre, pp. 19-35
Sociedad Mexicana de Ingeniería Sísmica A.C.

ANÁLISIS DE LOS DAÑOS EN VIVIENDAS Y EDIFICIOS COMERCIALES DURANTE LA OCURRENCIA DEL SISMO DEL 19 DE SEPTIEMBRE DE 2017

Luis Manuel Buendía Sánchez ⁽¹⁾ y Eduardo Reinoso Angulo ⁽²⁾

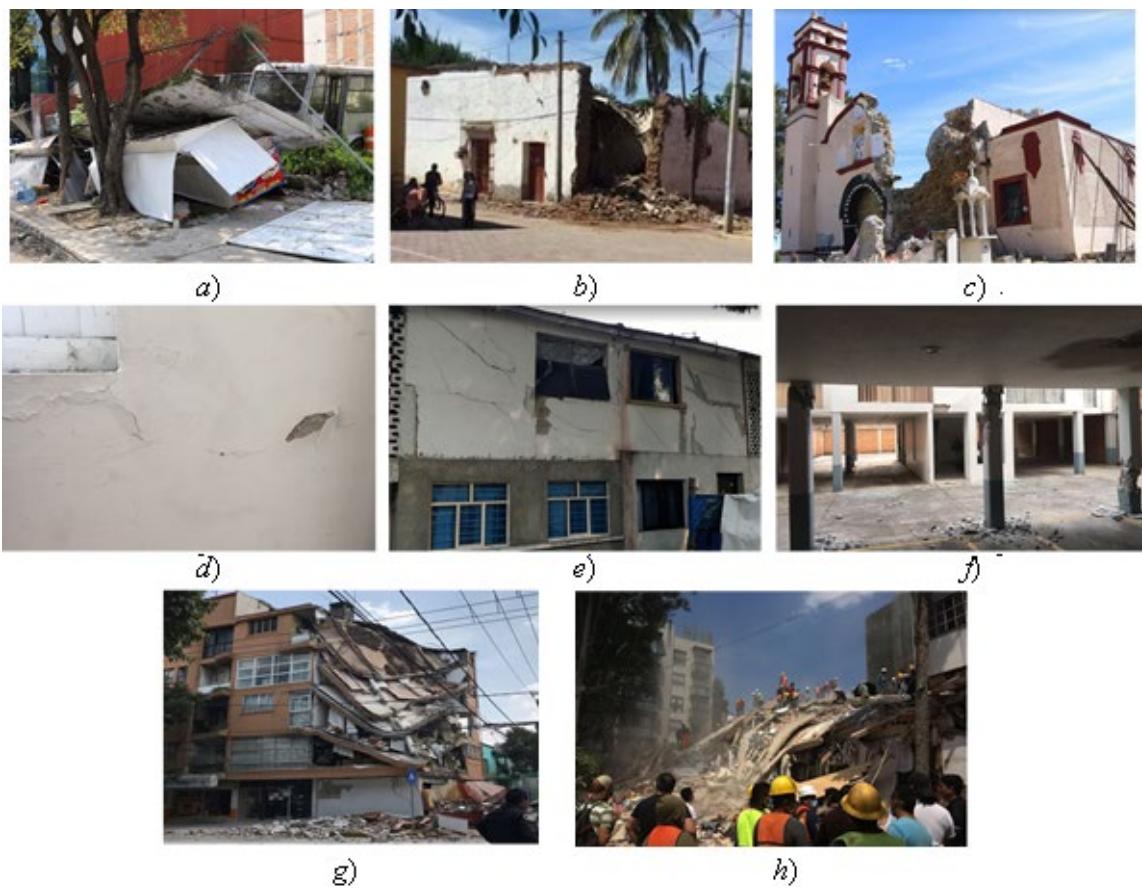
Figura 8. Algunos ejemplos de estructuras dañadas en el sismo de septiembre de 2017 acorde a la tabla 1: a) daño en bardas, b) estructuras débiles y sin ingeniería, c) estructuras antiguas, d) grietas en acabados y elementos no estructurales, e) grietas pequeñas en muros, tráves o columnas, f) grietas importantes en muros, tráves o columnas, g) colapso de pisos superiores y h) colapso
