Comportamiento de estructuras de acero durante los sismos de septiembre de 2017

COMPORTAMIENTO DE ESTRUCTURAS DE ACERO DURANTE LOS SISMOS DE SEPTIEMBRE DE 2017

Edgar Tapia Hernández⁽¹⁾ y Jesús Salvador García Carrera⁽²⁾

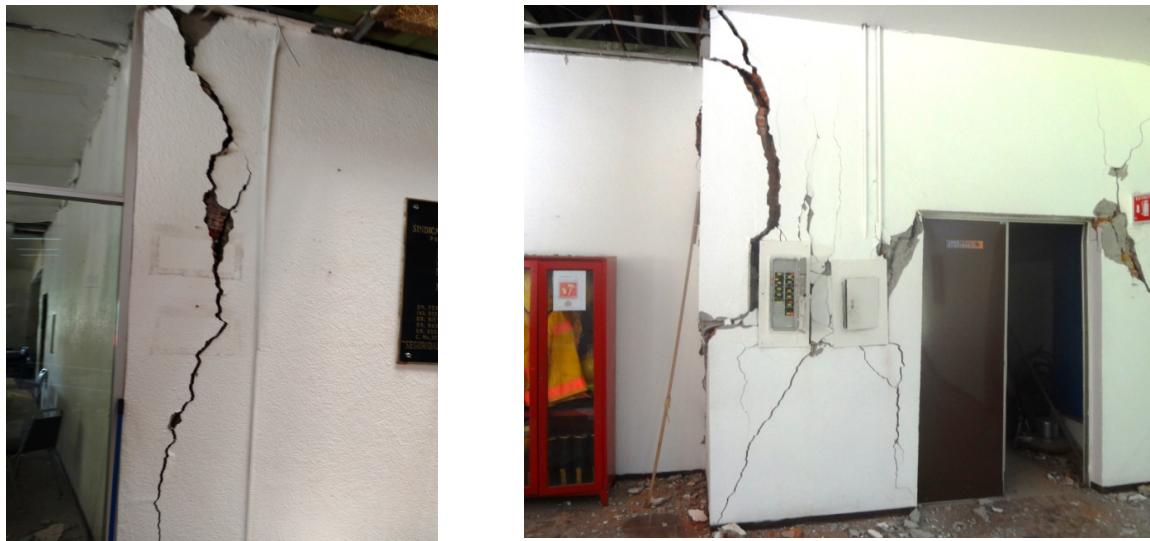
Después del sismo, el daño era evidente en los muros divisorios de mampostería confinada con piezas macizas en ambas direcciones principales que se caracterizó por grietas de varios centímetros de espesor (figura 3). Originalmente, las columnas de planta baja estaban recubiertas por tablaroca con fines estéticos; así que el daño en los elementos estructurales no fue evidente durante las primeras inspecciones del edificio.

Figura 3. Daño en los principales muros de la estructura

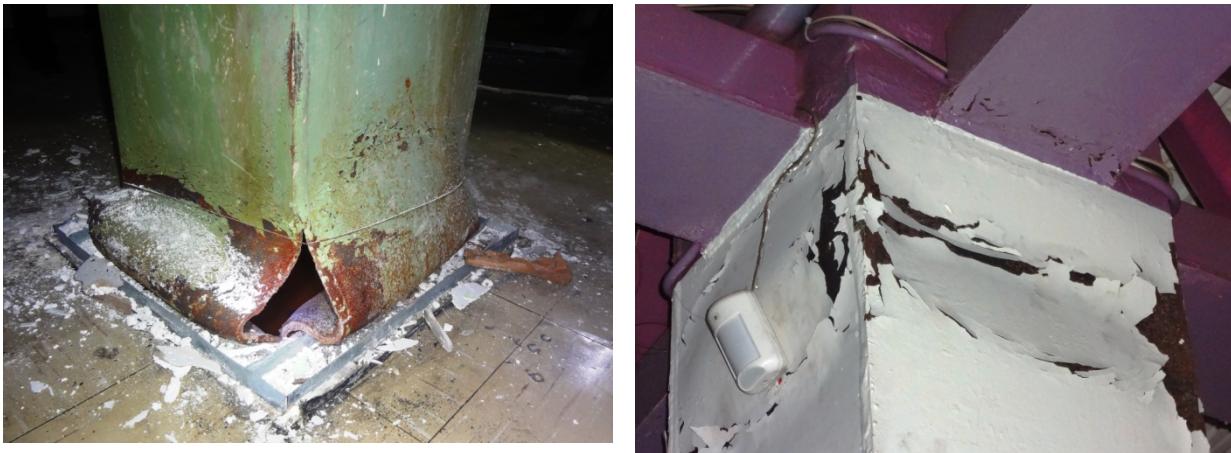
El daño relacionado con las articulaciones plásticas generadas en las columnas de planta baja ocasionó un acortamiento que se relacionó con deformaciones residuales. Por esta razón, se efectuó una exploración más detallada por los ingenieros locales y los autores unos días después del sismo. Con este fin, se removieron los paneles de tablaroca y se identificó un gran número de columnas con daño estructural importante en planta baja (figura 4). En algunos casos, las columnas solo tenían daño en la parte inferior, pero se registraron casos con articulaciones plásticas en ambos extremos de las columnas. La articulación superior ocurrió justo debajo de la unión de la columna con la trabe de alma abierta. En la figura 1 se muestra la localización de las columnas dañadas en la planta baja del edificio.

Figura 4. Ejemplo de daño registrado en las columnas de planta baja

de diseño. Dado este nivel de demanda, se hubiera requerido una respuesta dúctil que no pudo ser proporcionada por el daño en las columnas de planta baja, que se produjo por el pandeo de la placa.

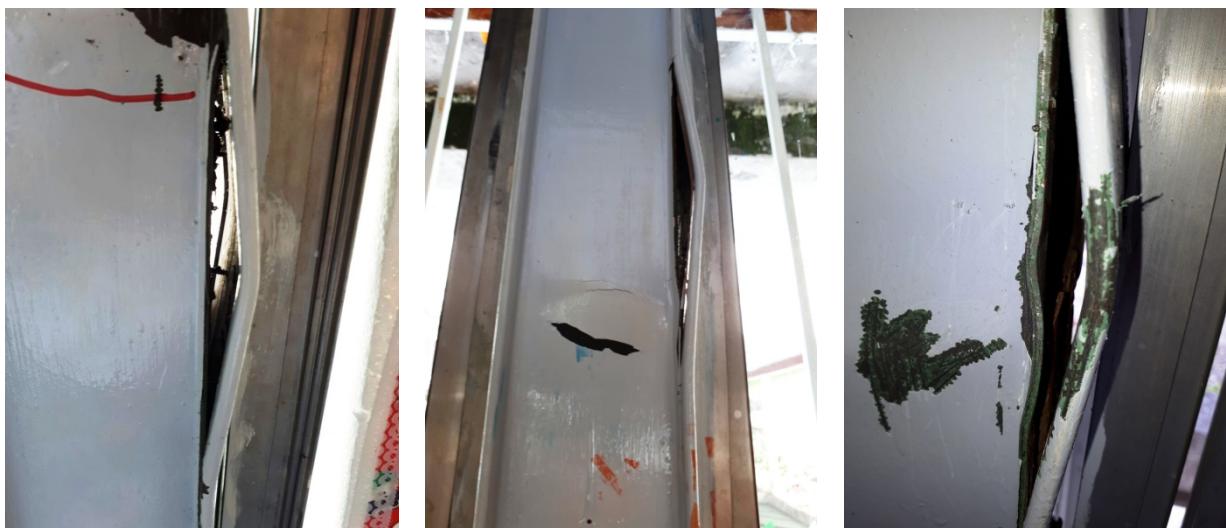
Con base en las inspecciones, se encontró una gran cantidad de pandeos locales en columnas, lo que incluía la fractura de la soldadura longitudinal (figura 14). La revisión de pandeo local de las columnas pone en evidencia que la sección no cumple con los límites de la relación ancho - espesor para ser considerada como sección compacta y puede haber sido responsable de algunos de los otros daños observados. En contraste, no se encontraron daños en vigas, puntales o conexiones.

Con este panorama, las columnas eran elementos muy débiles en estos marcos, por lo que no es inesperado que muchas de las columnas sufrieran pandeo local y, en consecuencia, fracturas de soldadura durante el sismo como se muestra en la figura 14.

Figura 14. Daño en la soldadura corrida y pandeo local típico en las columnas

Así, durante el sismo, el marco se comportó como un marco rígido con las vigas y los puentes transfiriendo fuerzas directamente a la columna. En demandas de momento flexionante relativamente bajos, la sección de columna tuvo pandeo local, dada la sección no compacta. Esta falla ocasionó que la soldadura longitudinal se fracturara verticalmente lo que propició que el sistema dispare energía. Por lo tanto, el mecanismo de falla de la columna proporcionó una capacidad de deformación extra en el marco ahora semi-rígido. A pesar de que se desarrolló una gran cantidad de fallas; el deterioro no fue suficiente para causar un colapso incremental debido a los efectos $P-\Delta$, tal que no se reportaron colapsos totales o parciales.

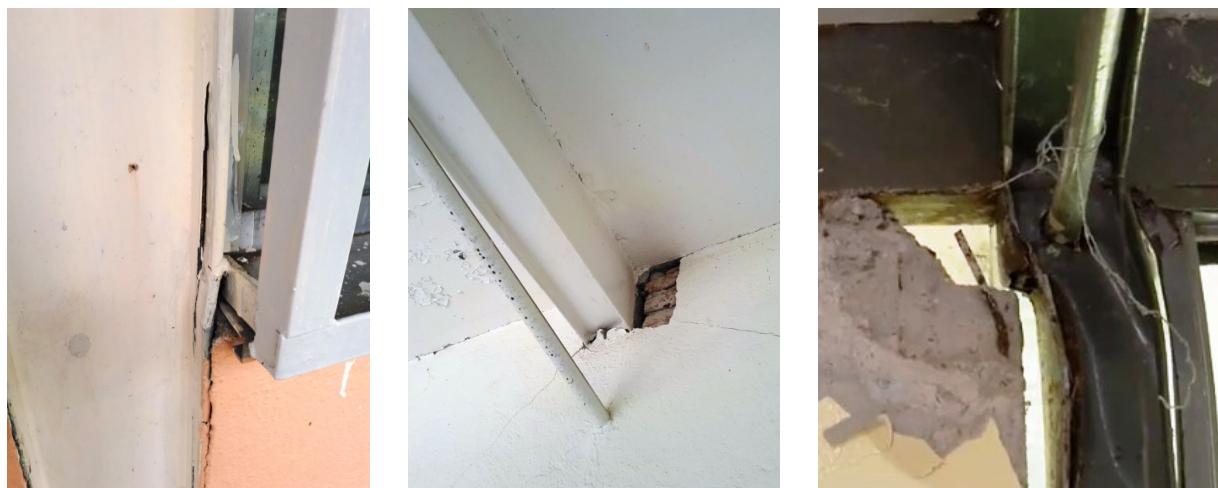
En otros casos, el daño estuvo relacionado con deficiencias durante el proceso de construcción. Por ejemplo, el muro de mampostería no estaba construido en la totalidad de la altura del entrepiso, lo que ocasionó que las columnas adyacentes se comportaran como columnas cortas. Entonces, se produjeron fuerzas cortantes excesivas en la altura del elemento, lo que provocó un daño local como se muestra en la figura 15a. En otros casos, la flexibilidad de la estructura dañó los acabados (figura 15b). Finalmente, en la figura 15c se muestra que, en ocasiones, aunque el muro era continuo en toda su altura, las columnas de acero se dañaron debido a que la pared no estaba separada adecuadamente del marco (Fig. 15c).

a) Columna corta b) Daño en acabados c) Golpeteo entre elementos
 Figura 15. Interacción entre los muros y las columnas de acero

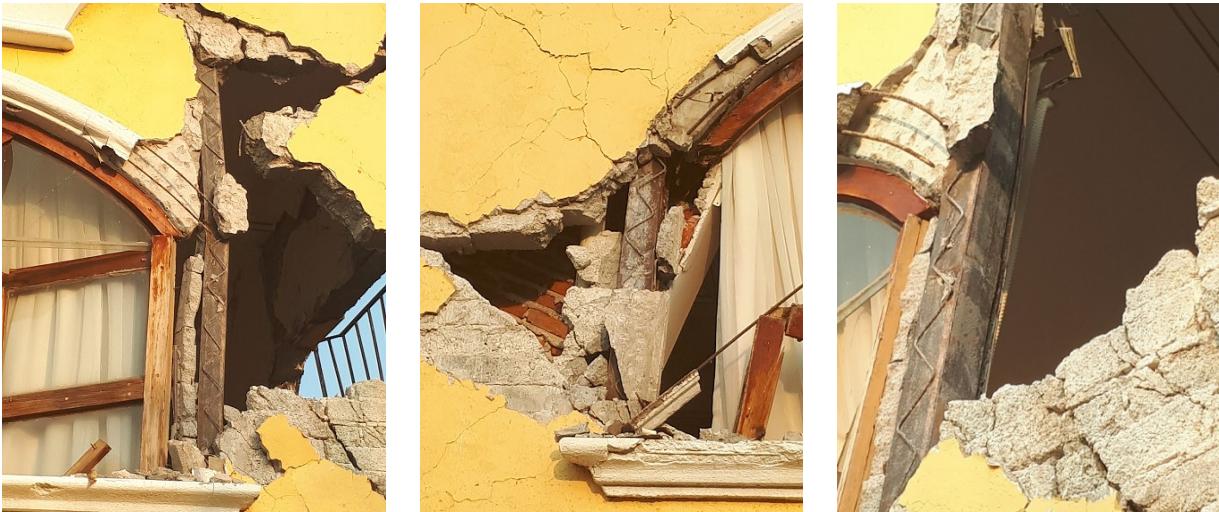
Por otra parte, en la zona epicentral se identificaron casos donde se emplearon perfiles de acero como elementos de confinamiento y/o refuerzo de muros de mampostería de tabicón. De hecho, a pesar de que se colocó un cordón de soldadura en las caras de los perfiles tubulares para supuestamente aumentar la adherencia e interacción con el mortero y piezas de mampostería, la evidencia demostró un confinamiento nulo que se caracterizó por el colapso total o parcial de los muros como se muestra en la figura 16.

Figura 16. Uso de perfiles de acero como elementos confinantes de muros

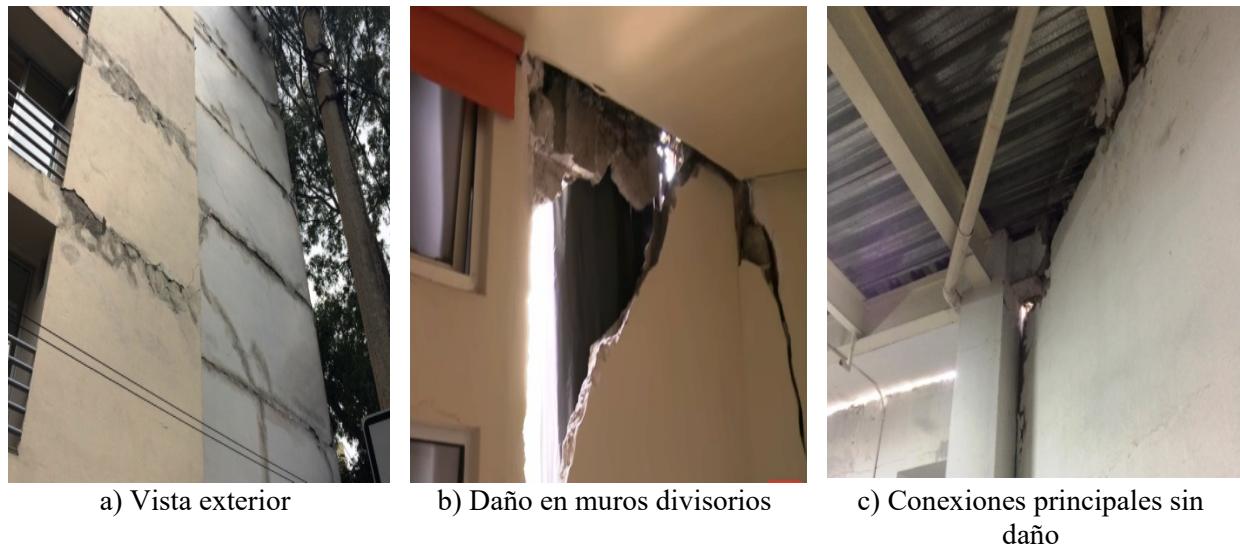
Durante los sismos de septiembre, los autores identificaron varios casos donde la incompatibilidad de deformaciones entre los marcos rígidos de acero y los muros de mampostería divisorios ocasionó daño significativo en muros divisorios y elementos de fachada y, por consiguiente, una afectación grave en la ocupación de la estructura. En la mayoría de los casos, los edificios estaban estructurados con marcos momento resistentes de acero con columnas de sección cajón, vigas I y sistema de piso con losacero (figura 17). Los muros en interiores y elementos de fachada tenían daño severo, mientras que los elementos y conexiones de acero permanecieron sin daño estructural. El daño se propagó en los muros con grietas de varios centímetros de espesor, tal que los muros quedaron en un estado de seguridad contra colapso.

Figura 17. Edificio en la Ciudad de México

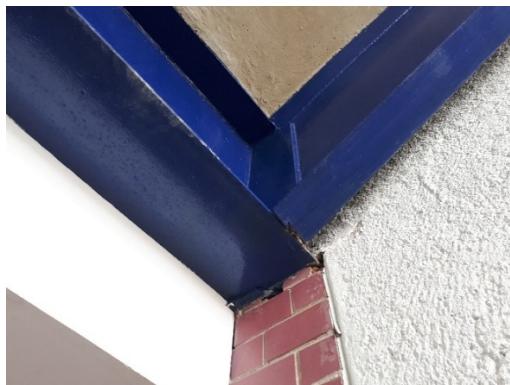
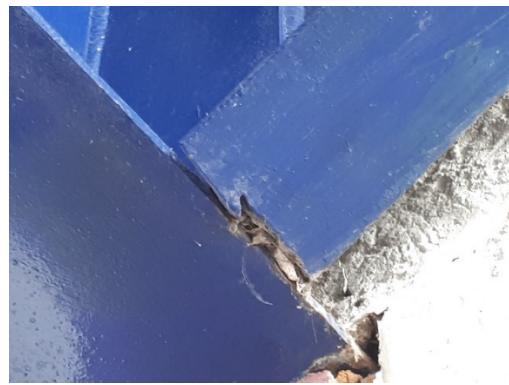
De hecho, se identificaron casos donde la longitud del patín inferior de las trabes imposibilitó la aplicación de los cordones de soldadura (figura 18a). Esta inconsistencia en las conexiones modifica gravemente la estabilidad de la respuesta inelástica del sistema; sin embargo, en las inspecciones no se identificaron elementos estructurales dañados: fractura de soldaduras, dobleces en placas ni deformaciones residuales.

a) Detalle de las conexiones principales trabe - columna

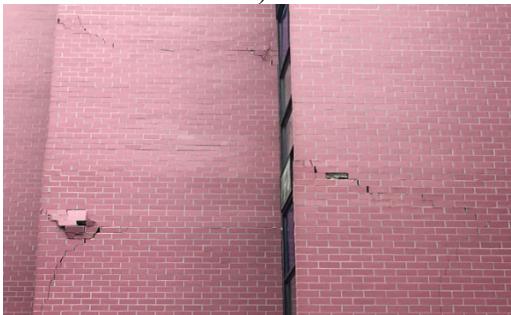
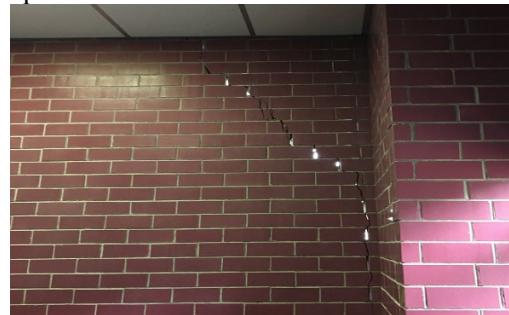
En contraste, los muros divisorios y fachada conformado por tabique hueco esmaltado de fabricación industrial reportaron grietas de varios centímetros, lo que está asociado con el descuido entre la compatibilidad de deformaciones laterales que desarrollaron los marcos de acero y los muros de mampostería.

b) Daño en muros de mampostería

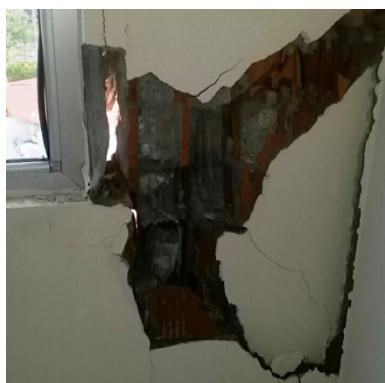
Otro caso similar se evaluó por los autores, en los recorridos posteriores al sismo del 7 de septiembre de 2017 en Villahermosa, Tabasco cerca de la zona epicentral (figura 19). Uno de los edificios característicos de la ciudad reportó daño severo en los muros divisorios, daño en contenidos y acabados.

b) Daño en muros divisorios

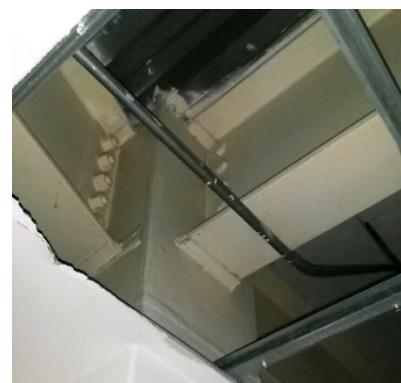
El edificio está estructurado con marcos de acero con columnas de sección cajón, trabe de perfil I, sistema de piso de losacero, muros de concreto armado en la zona de elevadores y conexiones soldadas y atornilladas. El edificio fue construido en el 2002 y tiene un sistema de pilotes hincados hasta el estrato resistente. No se reportó daño en el sistema estructural (figura 19c), En contraste se identificó daño severo en muros de fachada y muros divisorios interiores que no tenían una función estructural y que no estaban adecuadamente separados de la estructura principal.

c) Conexiones principales
