Aguilar Carboney, Jorge A.; González Herrera,
Raúl; Guerrero Juárez, Vicente; Jara Díaz, Manuel
Comportamiento de templos coloniales en el sismo del 7 de septiembre de 2017 en Chiapas
Ingeniería sísmica, núm. 102, 2020, pp. 26-41
Sociedad Mexicana de Ingeniería Sísmica A.C.

COMPORTAMIENTO DE TEMPLOS COLONIALES EN EL SISMO DEL 7 DE SEPTIEMBRE DE 2017 EN CHIAPAS

En este artículo se presenta una revisión de edificios coloniales en Chiapas, México, dañados por el sismo del 7 de septiembre del 2017 ($M_w=8.2$). Se hace una breve descripción de la estructuración de los edificios analizados, los daños observados y procesos de intervención a los que han sido sometidos, y se describe su comportamiento y causas de los daños provocados por el sismo del 7 de septiembre del 2017. Se presentan algunas reflexiones derivadas de la experiencia con los diferentes criterios de ingeniería estructural que se han aplicado a estas edificaciones históricas.

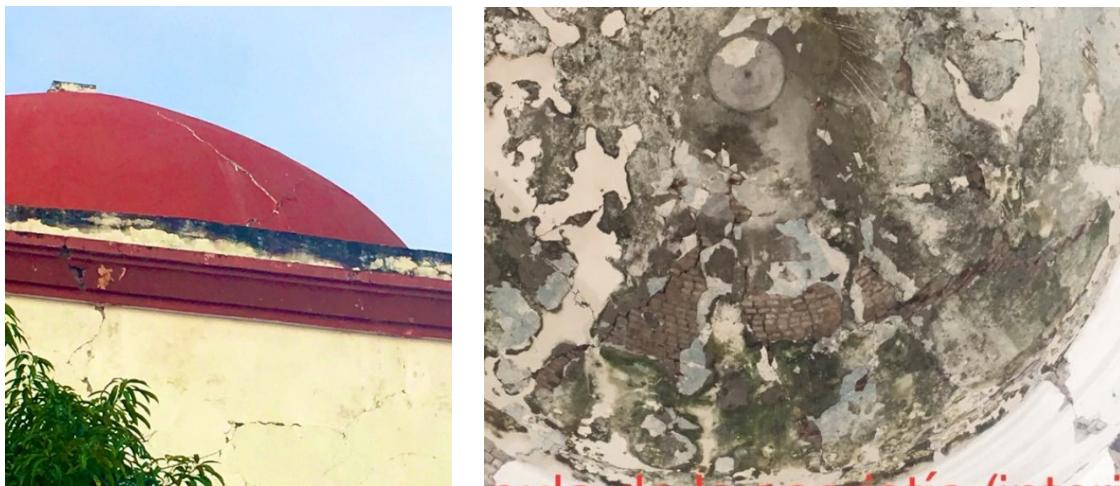
Los daños provocados por el sismo del 7 de septiembre de 2017 se concentraron en la zona del templo, la cúpula de la sacristía presentó severos agrietamientos y desprendimiento de material al interior, con riesgo de colapso, por lo que fue temporalmente apuntalada. El sismo generó movimientos diferenciales de los muros que provocaron el patrón de daños en las cúpulas mostrado en la figura 2. La parte alta de la fachada principal tuvo daños graves como se aprecia en la figura 3. Este daño fue extensivo en otras zonas del templo.

Figura 2. Daños en cúpulas

En 2019 se definió un proyecto de rehabilitación estructural del templo que consiste principalmente en el uso de fibra de carbono y tensores de acero. La fibra de carbono se aplicará alrededor de los muros que soportan las cúpulas para funcionar como zunchos y proveer de mejor confinamiento, así como mayor capacidad a cortante de la estructura.

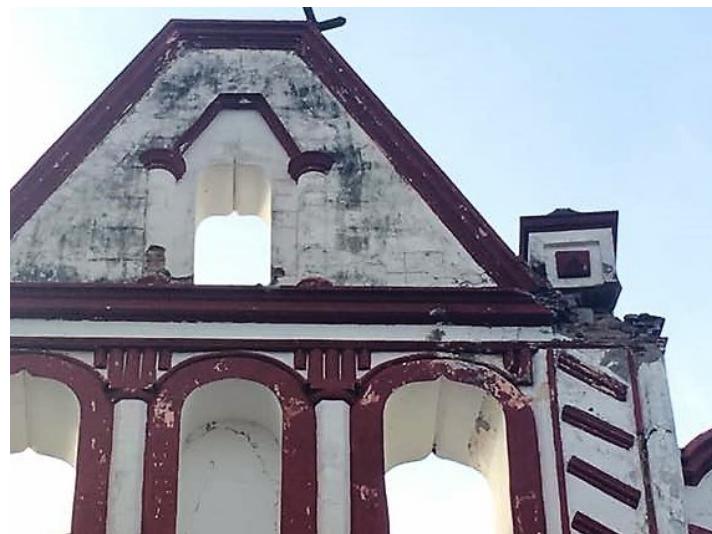
Figura 3. Agrietamientos en la parte alta de la fachada

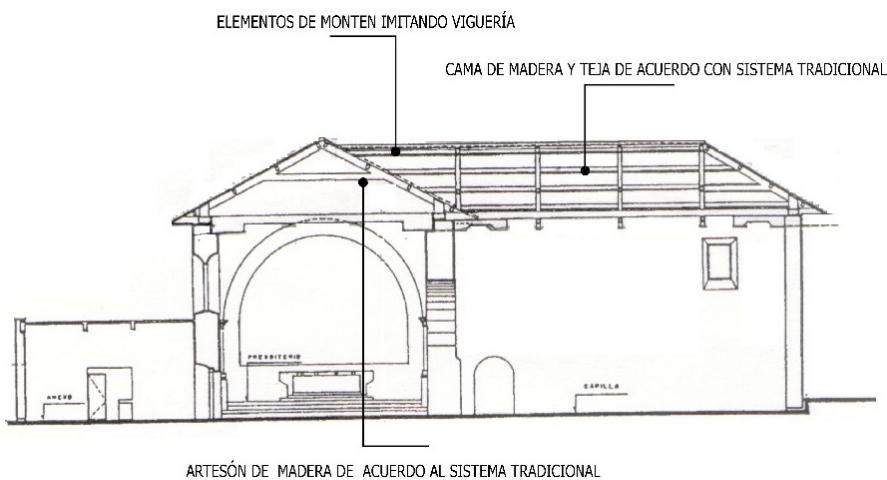
Figura 5. Restauración de la techumbre en el templo del Carmen

Este edificio se comportó adecuadamente durante el sismo del 7 de septiembre 2017, no presentó daños estructurales, solamente se observaron desprendimientos menores de acabados en la fachada, lo cual implica que la intervención que se realizó fue adecuada.

Las armaduras metálicas que conectan los muros laterales en el templo funcionaron como tensores que controlaron los desplazamientos diferenciales de estos muros, y además permitieron la estabilidad de la techumbre y mejoraron la integridad estructural.

Se implementó un proyecto de intervención integral del templo. Para la restauración de la techumbre se sustituyó la viguería de madera original con elementos metálicos de pared delgada. La estructura metálica se construyó con la misma geometría que la estructura de madera, con la intención de conservar el esquema estructural original y mejorar la rigidez de la techumbre. La estructura de metal quedó oculta por un artesonado de madera como plafón del templo y por el tejado tradicional en la parte superior. En la figura 5 se presenta un esquema de la reparación realizada tras el incendio de la cubierta (Aguilar *et al.*, 2002).

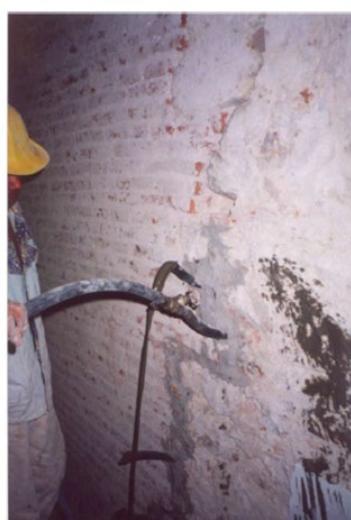
Figura 7. Inyección de grietas en muros

La fachada principal actual, que incluye los campanarios al oriente de este edificio, fue construida en una etapa posterior al resto del templo y su cimentación es independiente, anexa a la del templo. En el sismo de 1995, la estructura de esta fachada se inclinó hacia el frente con el peligro evidente de desplomarse y se presentaron agrietamientos severos en varios de los muros interiores, por lo que se implementó un proyecto de rehabilitación integral. Se estableció un programa de restitución de materiales e inyección de grietas con morteros expansivos en los muros dañados (figura 7). Este procedimiento se realizó limpiando la grieta con aire a presión y posteriormente sellándola superficialmente, dejando boquillas para la inyección del mortero (Aguilar *et al.*, 2002).

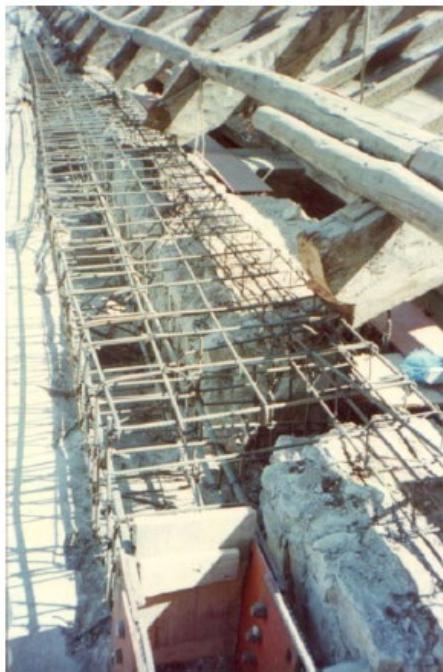
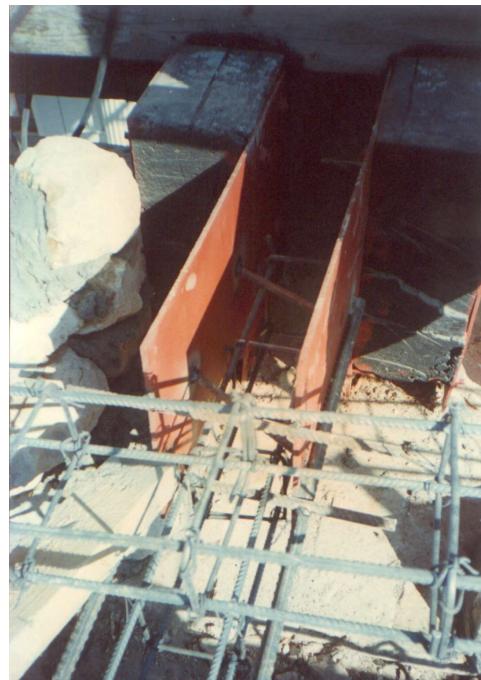
Figura 8. Cadena de cerramiento en la corona de muros principales

Para corregir el desplome de la fachada se decidió demoler y reconstruir su estructura original anclándola a los muros longitudinales, perpendiculares a la fachada, mediante la adición de una cadena de concreto reforzado en todo el rededor de la corona de los muros. El anclaje entre la cadena y la estructura de la fachada se realizó mediante elementos formados por placas de acero que quedaron ahogados en los muros, como se muestra en la figura 8.

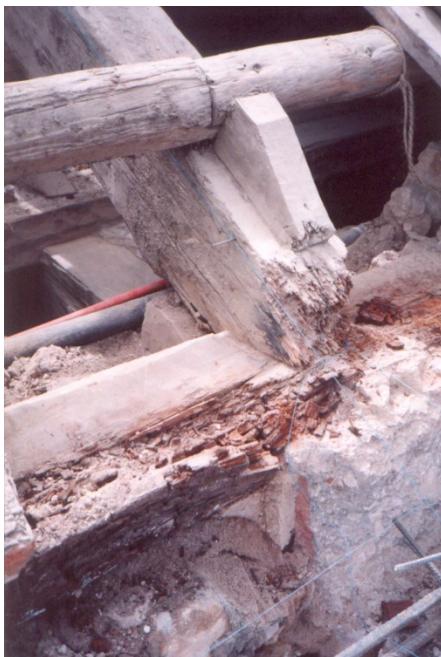
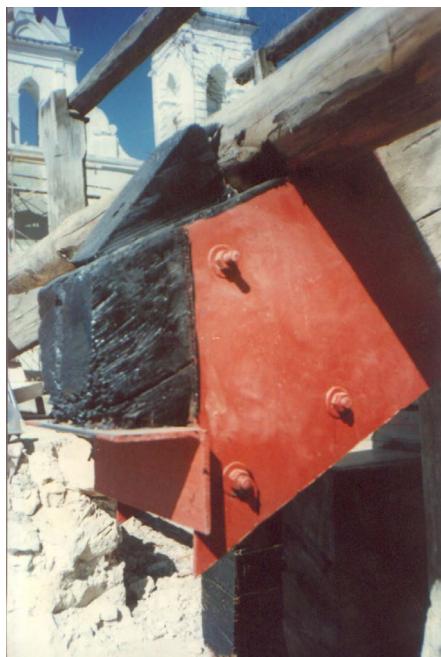
Figura 9. Viguería deteriorada en techumbre y detalle de restauración de la techumbre con acero

Los elementos de madera originales de la techumbre se conservaron en su sitio, pero fueron reforzados en sus extremos con placas de acero para conectarlos al sistema de refuerzo estructural (figura 9). Se adicionaron estructuras metálicas entre los ejes de las estructuras de madera originales, para tomar las cargas de la techumbre. Los nuevos elementos se colocaron entre la viguería de madera existente para la estructura original. En la figura 10 se muestran detalles de la conexión entre la estructura de refuerzo y las estructuras de madera originales, así como el conjunto de estructuras metálicas ya colocadas sobre los muros.

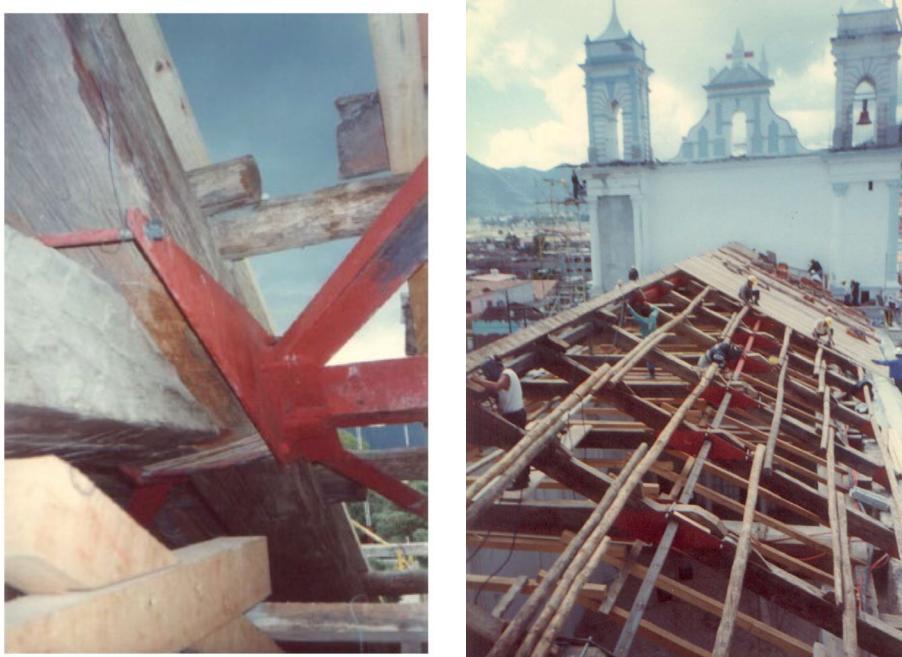
Figura 10. Rehabilitación de techumbre con estructura metálica

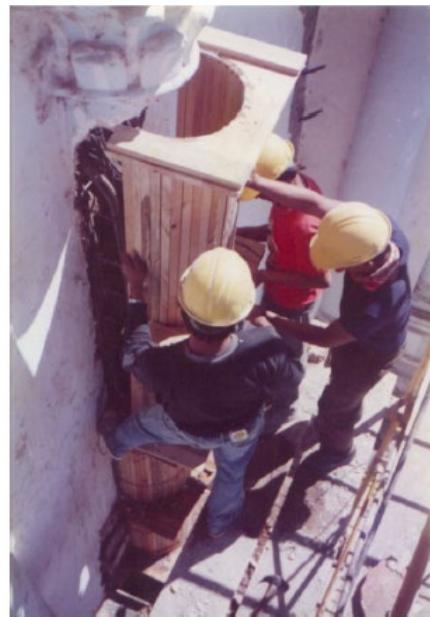
Figura 11. Restauración de las columnas de la fachada

La estructura de la fachada que resultó muy dañada en el sismo de 1995 fue prácticamente removida en su totalidad, las columnas originales se demolieron junto con su cimentación. Estas columnas se reconstruyeron de concreto armado con una cimentación de mampostería adosada a la cimentación de la nave principal (figura 11). Tanto en la fachada del templo como en los muros interiores, adicional a la inyección de grietas, los agrietamientos más severos se resanaron con mortero con estabilizador de volumen y se sustituyeron piezas dañadas.

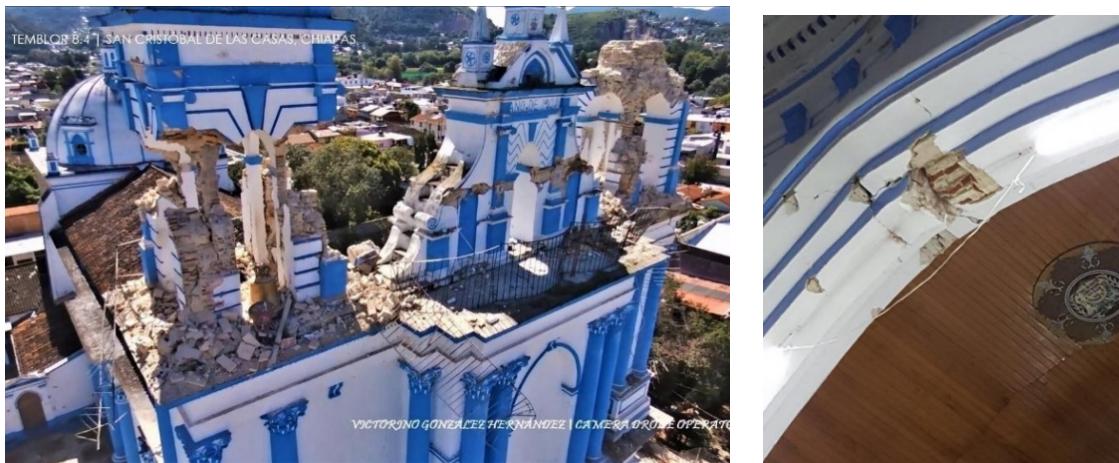
En el sismo del 7 de septiembre de 2017 la nave principal se comportó adecuadamente, sin embargo, la fachada sufrió daños graves, principalmente en campanarios y espadaña, los cuales colapsaron debido a desplazamientos considerables, como se muestra en la figura 12. También se presentaron daños en arcos interiores en la nave del templo (figura 12).

Las torres de campanarios y la espadaña funcionaron como apéndices muy frágiles sobre una estructura rígida. La fachada anclada a los muros longitudinales por la intervención estructural previa no tuvo daños de consideración, por lo que se observó un buen comportamiento del sistema, sin embargo, en el análisis no se consideró el comportamiento de los campanarios y espadaña como apéndices.

Figura 12. Daños en arcos interiores y fachada

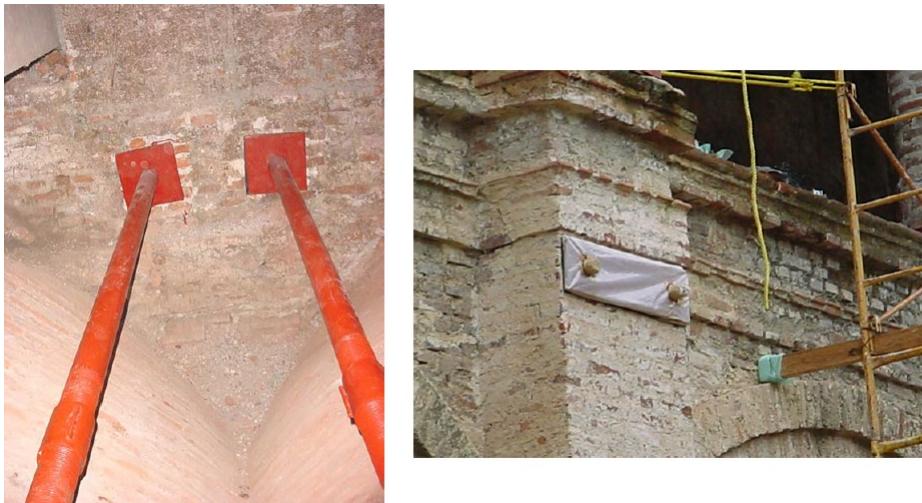
En la última restauración del cuerpo de dos niveles de acceso al convento se implementó un sistema de tensores inmersos en las bóvedas que conectan las columnas a la altura de los riñones de la arquería. Los elementos tensores consisten en un sistema de barras de acero sólidas dentro de un elemento tubular que permite trabajar tanto en tensión como en compresión. Este sistema ha trabajado de manera eficiente ya que no se han detectado daños en sismos importantes (figura 14).

Figura 14. Tensores con camisa de acero y placa de conexión

Los tensores están encamisados con tubos de acero, se conectan a las columnas y muros de mampostería mediante placas de acero. La función del sistema de tensores es restringir el desplazamiento de las columnas existentes y de los apoyos de las bóvedas interiores, permitiendo una mejor ligadura estructural entre los arcos interiores y los muros perimetrales. Este procedimiento ha demostrado ser muy efectivo para limitar los desplazamientos laterales de muros y columnas, el agrietamiento de los techos y evitar su colapso.

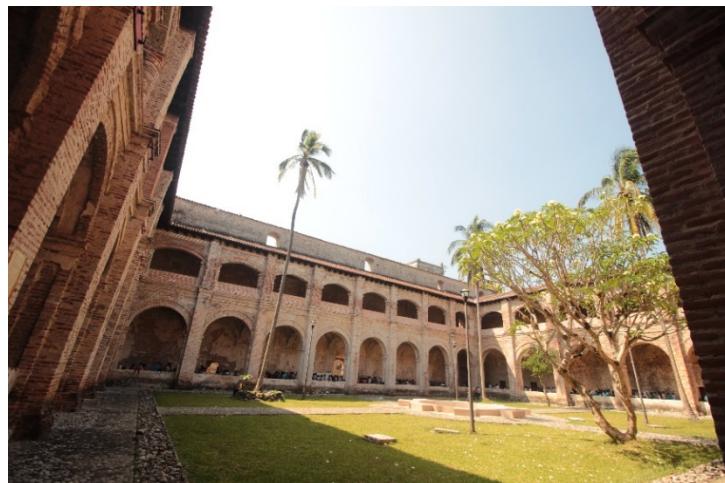
Durante el sismo del 7 de septiembre del 2017, toda el área que ha sido intervenida hasta la fecha se comportó de manera adecuada, no se detectaron daños, salvo fisuras aisladas en zonas previamente dañadas que hace falta atender (figura 15). Esto implica un buen comportamiento de los sistemas de refuerzo estructural aplicados a la edificación.

Figura 15. Interior patio principal del exconvento de Tecpatán
