Revista de Ciencias Ambientales, vol. 55, núm. 1, 2021, Enero-Julio, pp. 86-117

Evidencia de procesos erosivos en la bahía El Ferrol en Perú, para el periodo 1974-2020

Evidence of erosive processes in El Ferrol Bay, Peru, during the 1974-2020 period

Rómulo Loayza-Aguilar¹

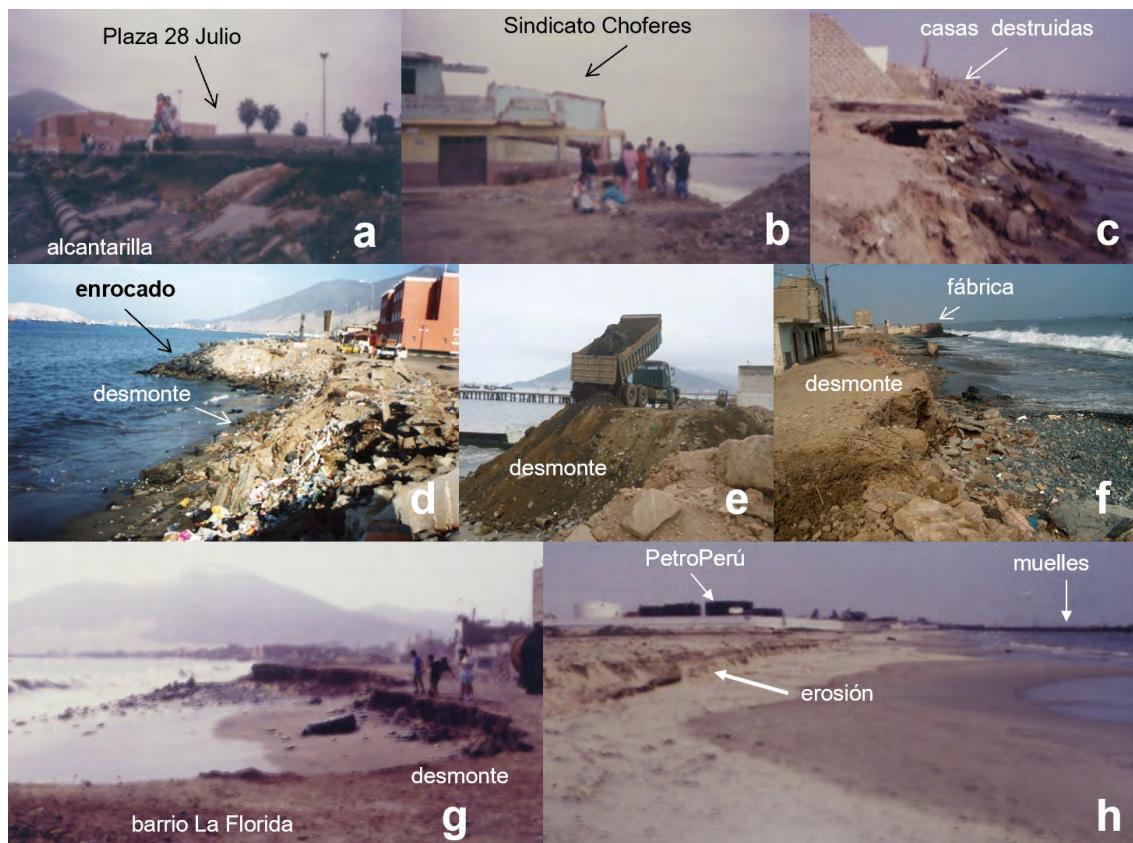
Luego de la construcción del enrocado (**Figura 5d**), en 1998 la erosión se extendía hasta las instalaciones de Petroperú (**Figura 5h**). Frente a la plaza 28 de Julio, línea de mayor erosión, había desaparecido la zona intermareal y supralitoral (**Figuras 3d y 5b**), cambiando el perfil batimétrico (**Figura 6**); destruía infraestructura de alcantarillado, el edificio del Sindicato de Choferes (**Figura 5d**) y una manzana de viviendas detrás de este (**Figura 5c**). Hacia el sur, la

zona intermareal desaparecía progresivamente y la línea de erosión invadía la zona supralitoral (**Figuras 5f, g y h**). Para contrarrestar la erosión, se disponía, con frecuencia, de abundante desmonte (**Figuras 5d, e, f y g**), ya que, producto del oleaje y las mareas, pronto este material quedaba sumergido ([Loayza, 1998](#)). Al sur de la plaza 28 de Julio, la erosión destruyó el alcantarillado, tuberías de agua potable, viviendas, edificios, veredas, un centro escolar, lozas deportivas, fábricas, etc. Actualmente, 6 200 m del litoral (45 %) se encuentran erosionados y de ello el 50 % tiene enrocado clásico, 27 % piedras amontonadas, 13 % con desmonte y 10 % sin protección.

Figura 5. Efectos destructivos del proceso erosivo en la bahía El Ferrol, registrados en 1998 (fotos tomadas de Loayza, 1998, 2002a)

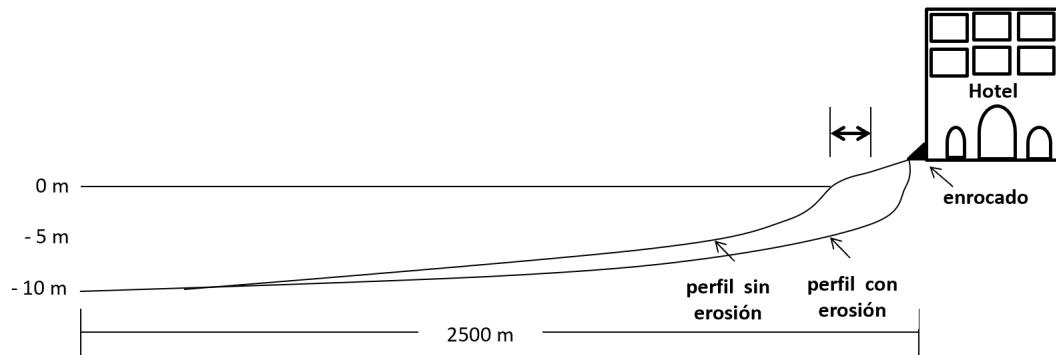
Figura 6. Evolución del perfil batimétrico de la bahía El Ferrol por proceso erosivo, frente al hotel, zona de mayor impacto del oleaje, hasta la isobata de 10 m (| βà | representa el espacio intermareal), tomando como referencia la [Figura 3](#) y [DHN \(2016\)](#).

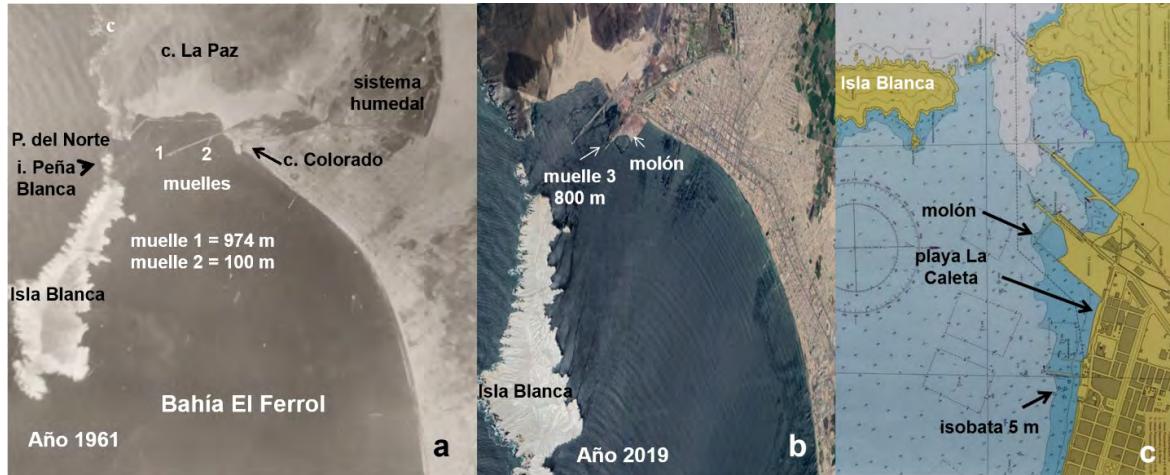
Figura 7. Presencia de espigones en la bahía El Ferrol. a) Aerofotografía 1370PMW-1961, b) Google Earth, octubre 2019, c) DHN (2016).

Los espigones actúan como barrera al tránsito de la arena a lo largo de la playa, modificando las corrientes y cambiando el perfil de esta, al acumular arena en el lado de la dirección de la corriente, y erosión en el sitio opuesto (Tsoukala et al., 2015). Cuando se analiza la carta batimétrica de LHCE (1972), se deduce que, luego de la construcción del molón, la isobata de 3 brazas, ubicada a 400 m, entre 1962-69 se había trasladado unos 700 m hacia el interior de la bahía, lo que significa acumulación de arena. Tras 84 y 51 años de la presencia de los espigones y examinar las cartas de la DHN (1980, 2009 y 2016), el patrón de comportamiento de la isobata de 5 m es mantenerse hasta finalizar el molón (**Figura 7c**). Por déficit sedimentario, la playa La Caleta ha perdido un 66 % de amplitud (**Figuras 2, 3 y 7c**) y ha mantenido este perfil, dada la acumulación de arena que propicia el molón. Si se toma en cuenta la baja velocidad de las corrientes en la bahía, estas, al encontrarse con el molón, no generan una elevación significativa del nivel del aguar, que, de haber ocurrido, habría desaparecido la playa La Caleta; de tal modo, es poco probable que el molón contribuya con el proceso erosivo. No obstante, por su longitud, interfiere en la circulación del agua y el transporte de sedimentos (**Figura 7**), pues desvía las corrientes hacia el sotavento de la Isla Blanca.

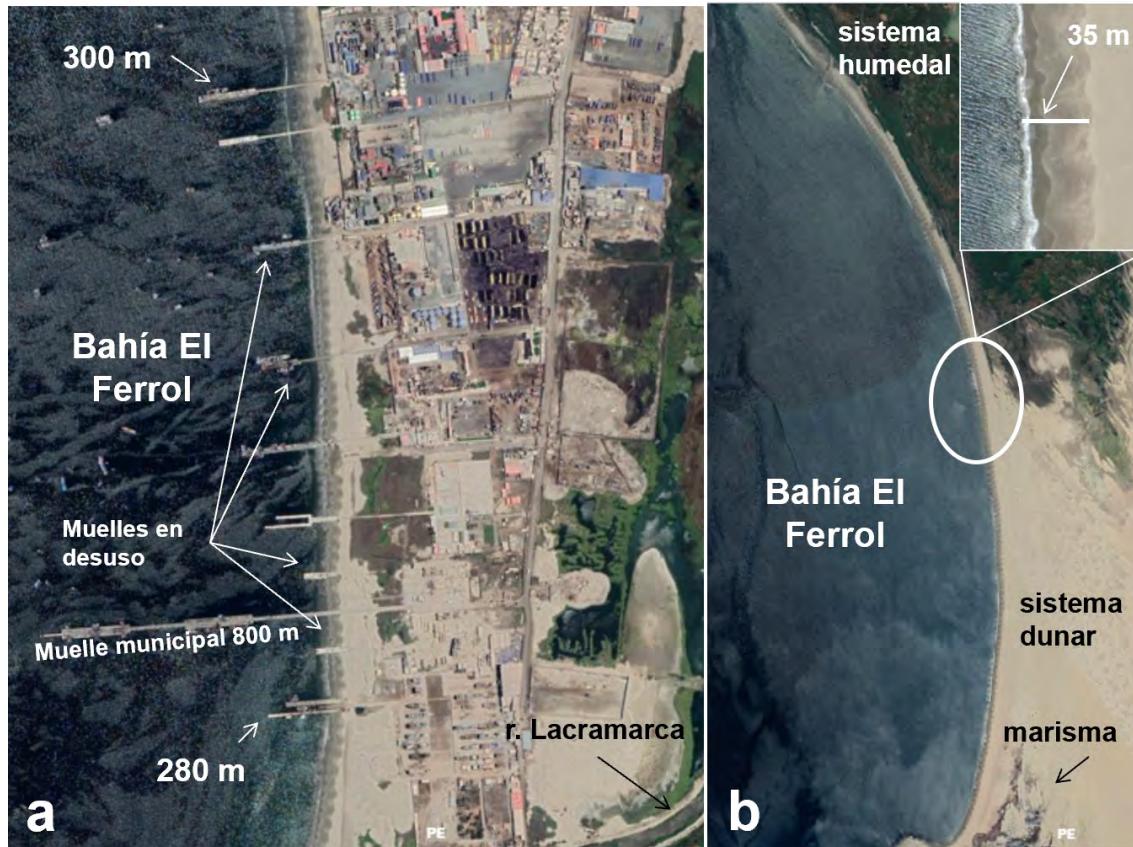
Otros 11 muelles se localizan en el 27 de Octubre (**Figura 8a**), en 1 700 m de orilla de playa, equivalente a 1 muelle cada 154 m. Estos tienen en promedio 247 m de largo por 3.5 m de ancho, y todos se encuentran sobre pilotes. De ellos destaca el Muelle Municipal Centenario, de 800 m de longitud: 2 cabezos de 150 m cada uno y 20 m de ancho, y 2 puentes de 180 y 100 m, respectivamente, sobre pilotes de 0.4 x 0.40 m. Los 2 cabezos tienen 565 pilotes y los 2 puentes 30, lo que totaliza 595. La profundidad promedio en los cabezos es de 7.5 m, por lo que cada pilote ofrece un área de resistencia al oleaje y corrientes de 3 m².

Figura 8. Presencia de muelles en la zona sur de la bahía El Ferrol (imagen de Google Earth, octubre 2019)
Figure 8. Presence of piers in the southern area of the El Ferrol bay (Google Earth image, October 2019)

Al recorrer el litoral sur de la bahía y analizar imágenes de Google Earth, se aprecia que la zona intermareal del conjunto de muelles es en promedio 40-50 m (**Figura 8a**), y el área sur luego del estuario del río Lacramarca, sin intervención antropogénica, es 35 m (**Figura 8b**), diferencia que explicaría retención de arena en el sector de muelles. También se puede observar que el extremo de varios muelles está en contacto con la arena en la franja supralitoral y, en algunos casos, en la banda intermareal, lo que interfiere en el flujo de arena por acción eólica. Adicionalmente, existen 4 muelles no operativos (**Cuadro 2**), que deberían ser retirados para reducir los impactos en el equilibrio sedimentario.

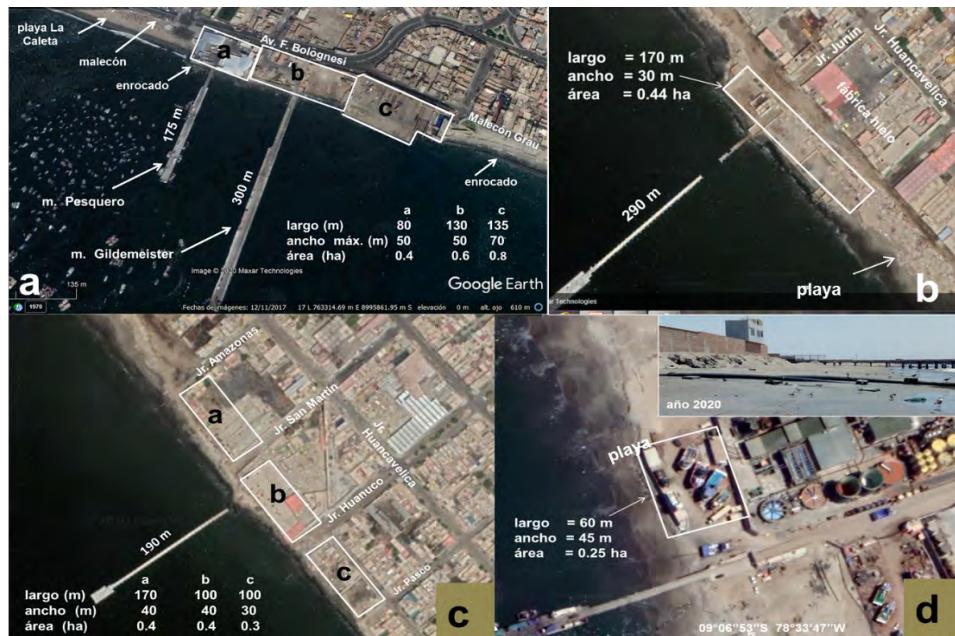
A fin de facilitar las operaciones en los muelles Gildemesiter y Pesquero Artesanal, se construyeron terrazas de concreto, de 70 y 140 m de ancho, respectivamente, que penetran 50 m en el mar (**Figura 9a**) y ocupan la zona intermareal y submareal. Pero, además, con el propósito de brindar servicios navales, adyacente a la terraza descrita, en 1959 inicia operaciones un astillero, de 130 m de largo, que penetra al mar 70 m. En conjunto, todas estas estructuras ocupan 212 m de línea de playa y representan 70 m de espacio que se opone al transporte litoral de arena (**Figura 9a**), generando déficit sedentario en la playa La Caleta.

Algunas fábricas, molones de acceso a muelles, canales, tuberías, etc. fueron construidos en la zona supralitoral e intermareal (cfr.: Loayza, 1998, 2002b), y generan interferencia en el flujo de arena. Varias de estas estructuras han desaparecido y otras se mantienen desde fines de 1950 (**Figura 9b, c**). Actualmente, existe una edificación, con rocas amontonadas en el frontis, en la parte superior del intermareal en la zona de muelles (**Figura 9d**), que interfiere con el tránsito eólico de la arena hacia el norte. Toda la infraestructura que ha invadido el mar debe ser retirada en consideración a la Ley de Recursos Hídricos, 29338, y al Reglamento de la Ley de Control

Figura 9. Presencia de terrazas, molones de acceso a muelles (a) y edificios (b y c) en zona norte, y edificios (d) en zona sur, sobre zona supralitoral e intermareal de la bahía El Ferrol (imágenes de Google Earth, octubre de 2019).
Figure 9. Presence of terraces, cool access to docks (a) and buildings (b and c) in the north, and buildings (d) in the south, on the supralittoral and intertidal zone of El Ferrol bay (Google Earth images, October 2019).

y Vigilancia de las Actividades Marítimas, Fluviales y Lacustres (DS 028-2001-DE-MGP), para facilitar el tránsito de arena por acción eólica y litoral.

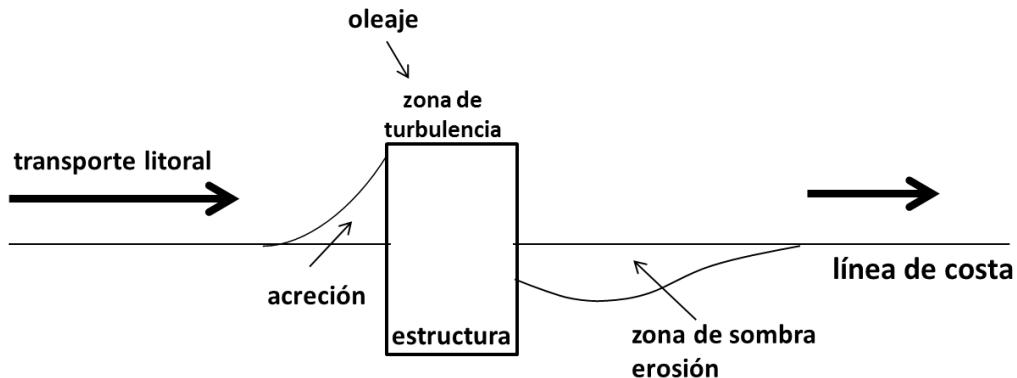
Las estructuras sobresalientes construidas en la costa interfieren el flujo de arena por deriva marina, ya que alteran el campo de olas, cambian el flujo de sedimentos a lo largo de la costa y provocan, a menudo, erosión (Tsoukala *et al.*, 2015). Cuando las olas se propagan en un medio sin obstáculos, mantienen uniformidad en su altura; sin embargo, ante uno, como la infraestructura encontrada en la zona intermareal y submareal de la bahía (Figura 9), en el dominio de propagación del oleaje se genera una zona de sombra (Figura 10). Esto último ocasiona mayores gradientes de altura en el frente de la ola, lo que induce una transferencia lateral de energía que puede graficarse en el oleaje interrumpido por la estructura, cortando la energía de este (DHN, 2013; Ramos, 2017) y produciendo erosión. Debido al ancho de las estructuras sobresalientes (Figura 9), se debe sumar el efecto de turbulencia presente cuando la energía de las olas, al romper sobre esas estructuras, se transforma en turbulenta (Figura 10) y acrecienta la erosión.

Figura 10. Representación de la línea de costa modificada por acción de estructuras en zonas intermareal y submareal de la bahía El Ferrol.

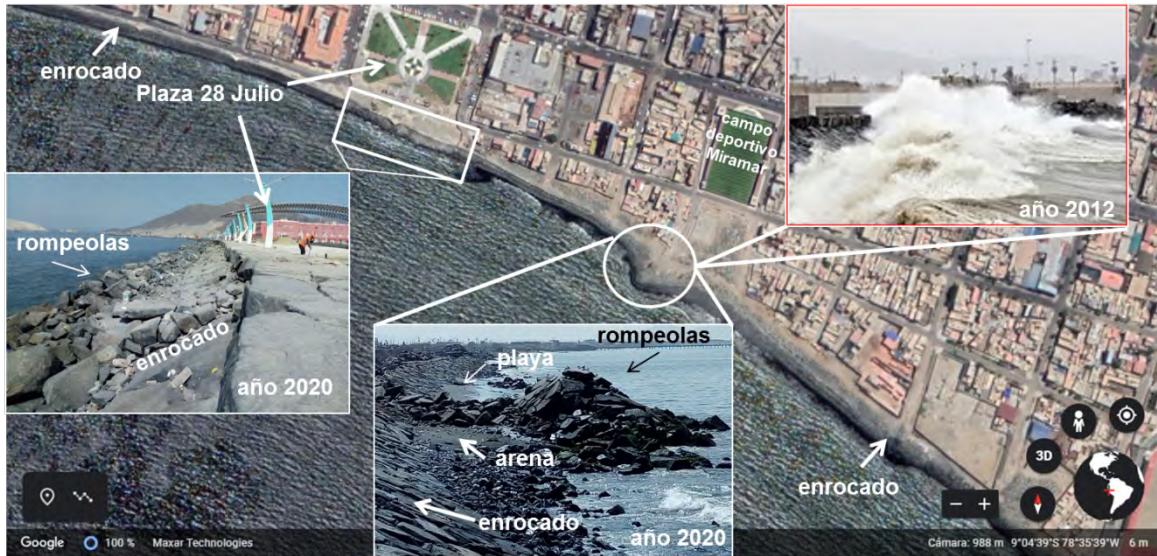
Figura 11. Presencia de terrazas (a), molones de acceso a muelles y edificios (b y c) en zona norte, y edificios (d) en zona intermareal de la bahía El Ferrol (imagen de fondo de Google Earth, octubre de 2019, fotos de enero de 2020).

El rompeolas de base trunca mitiga bien el efecto del oleaje anómalo, ha formado un tóbolo y propicia el restablecimiento de una playa al sur de este (**Figura 11**). El enrocado entre el Jr. G. Moore y la plaza 28 de Julio, luego de unos 3 años de operación, comenzó a mostrar que se separa de las rocas en la corona del enrocado y algunas se deslizaron al mar. [Rangel-Buitrago y Posada-Posada \(2013\)](#) señalan que la ciudad de Cartagena (Colombia) se encuentra protegida para defenderse de la erosión, pero es ineficiente y desencadena ese fenómeno en sus inmediaciones. En general, los enrocados son temporales, no resuelven la erosión, afectan la naturalidad de las playas, favorecen la aparición de otros procesos erosivos y la intensificación de los ya existentes ([Williams et al., 2017](#)). Las olas, al acercarse a la línea de orilla, se ven afectadas por el fondo, lo cual promueve que su altura crezca hasta desestabilizarse y perder su forma; de tal modo, la velocidad de la onda, en la parte superior de la cresta, supera la celeridad de la ola y las partículas escapan de la cresta, se lanzan hacia delante y producen la rotura de la onda ([Ramos, 2017](#)). Cuando esta rotura ocurre delante, el chorro de agua lanzado desde la cresta de la ola penetra en la base de la onda, atrapa aire en el túnel, provoca una gran turbulencia ([Rodríguez y Beltrán, 2012](#)) y el material erosionado se mueve en la dirección de la pendiente, a las partes más bajas; sin embargo, cuando existe un enrocado, la turbulencia es mayor, se puede generar mayor erosión junto a la cara del enrocado hacia el lado del mar ([Suárez, 2001](#)), causa de su desestabilización.

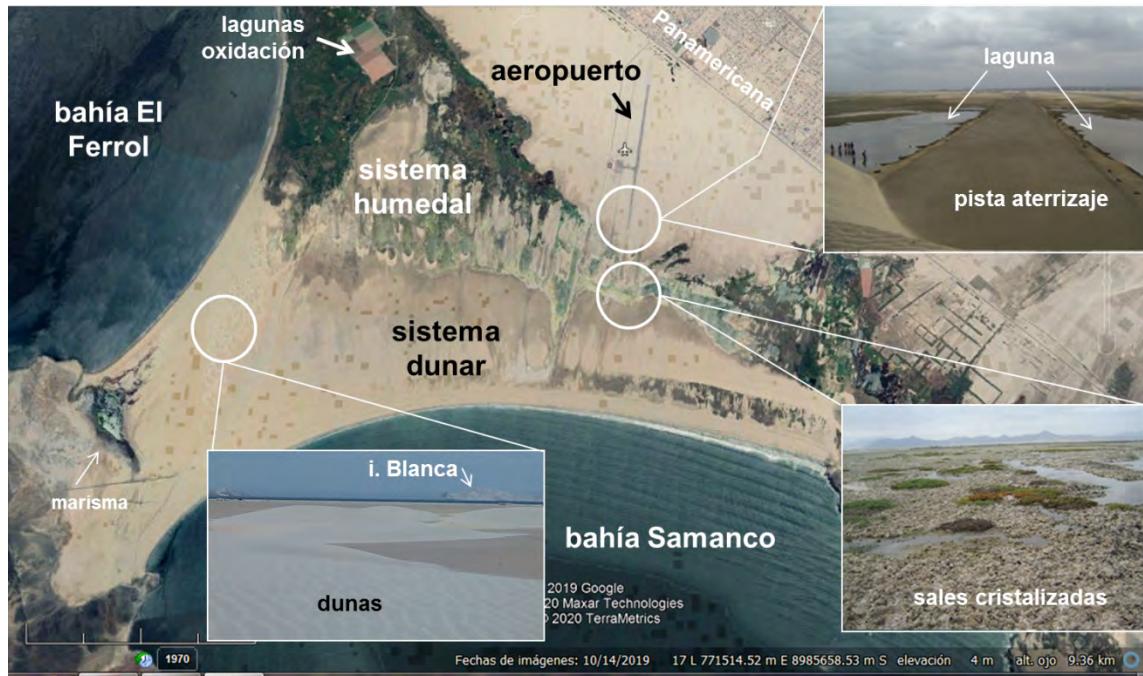
Desde mediados de 2000, el campo de dunas del istmo (**Figura 2**), coincidente con la ampliación de las lagunas de oxidación Las Gaviotas en el humedal de Villa María, ha elevado el nivel freático, de tal modo que hacia el lado sureste han aparecido charcos, bañados, pequeñas lagunas, suelo con sales cristalizadas y plantas pioneras como *Distichlis spicata*, *Sesuvium portulacrum* y *Salicornia fruticosa* (**Figura 12**). Producto del afloramiento, la pista de aterrizaje del Aeropuerto de Chimbote se encuentra inundada (**Figura 12**) y muchas dunas se humedecen y desaparecen. Las partes noroeste y suroeste aún mantienen la formación y el traslado de dunas (**Figura 12**), mientras la fuente de arena a la bahía es por acción eólica.

Figura 12. Situación del sistema dunar en el istmo que separa la bahía El Ferrol y la bahía de Samanco (imagen de Google Earth, octubre de 2019).

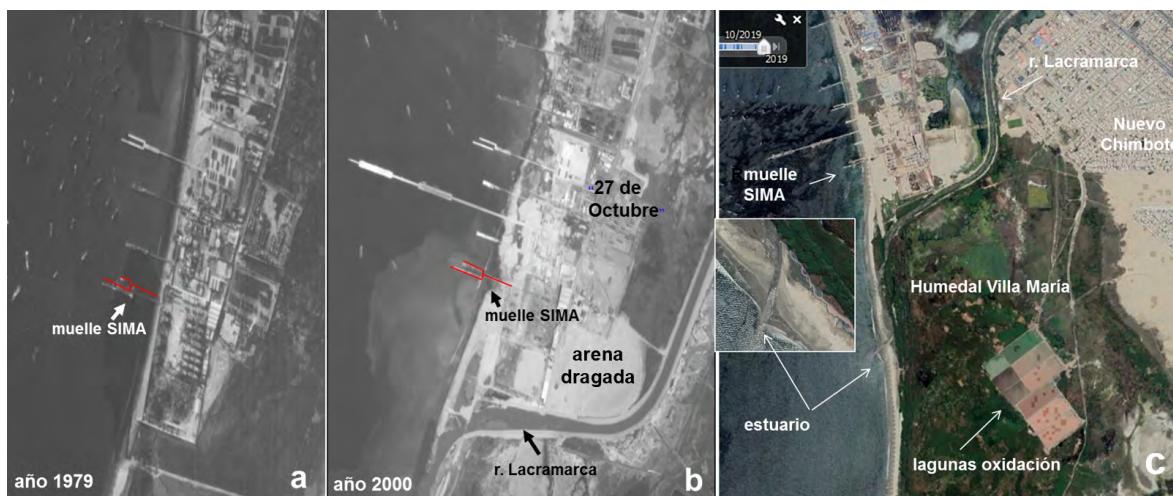
En 1972, cuando la desembocadura del río Lacramarca fue trasladada al sur de la bahía, descargaba a unos 450 m al sur del muelle SIMA-Chimbote (DHN, 2009), pero originaba sedimentación, lo cual reducía la capacidad física de dicho muelle, que en 1979 tenía extensión útil de 300 m y, en el 2000, de 180 m (Figuras 13a, b) (Ramos, 2017). Esto obligaba permanentes operaciones de dragado para facilitar el tránsito de las embarcaciones (MINAM, 2012) y en el 2009 la desembocadura del río fue trasladada por el SIMA-Chimbote a más de $1\,000 \text{ m}$ hacia el sur (Figura 13c).

Figura 13. Variación de la desembocadura (estuario) del río Lacramarca al sur de la bahía El Ferrol (imágenes de la DHN, 2000; Google Earth, octubre de 2019)

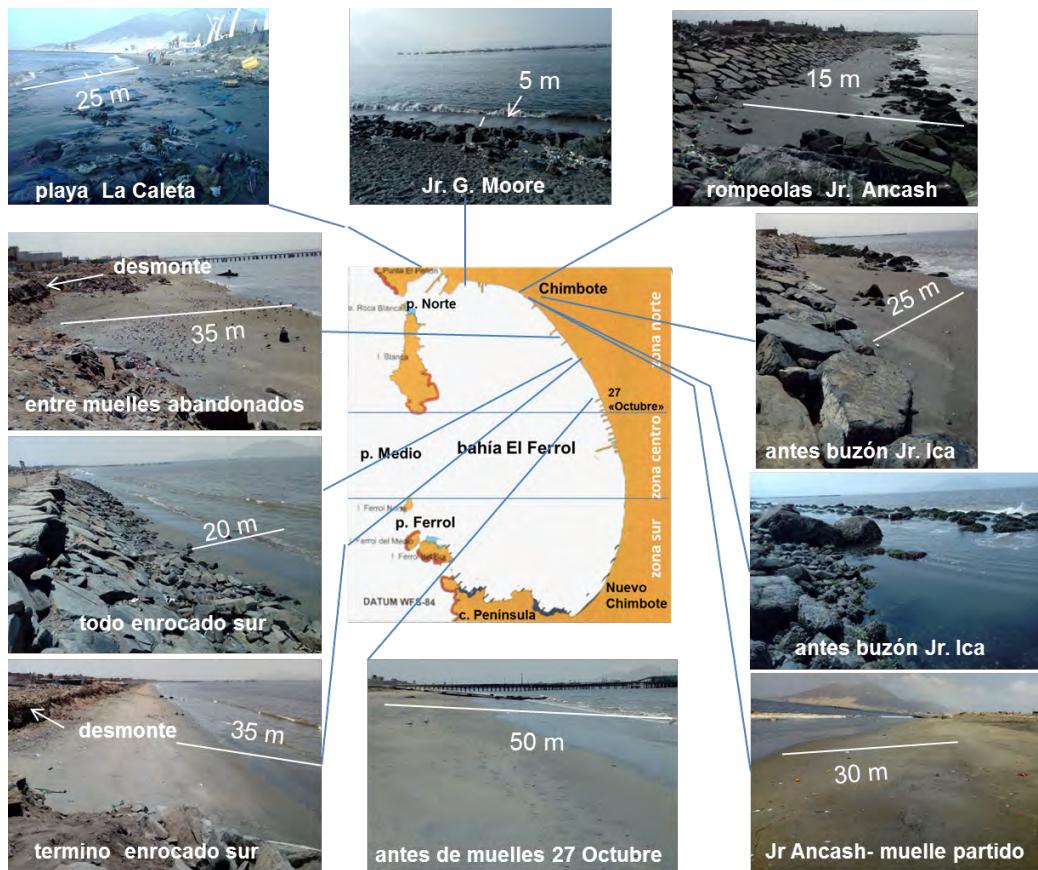
Dos hechos importantes: a partir de 2015, las fábricas dejaron de disponer efluentes a la bahía y, por tanto, lodos, lo que redujo la retención de arena; por otro lado, los aportes de arena a la bahía durante El Niño Costero 2017 (DHN, 2019) influyeron en el predominio de arena en el fondo. Probablemente, producto de estos aspectos, actualmente en marea baja se puede apreciar la formación de playas en la base del enrocado, desde el Jr. G. Moore. Esto se evidencia más hacia el sur, donde se distingue zona intermareal mayor de 30 m y otra supralitoral de más de 10 m, que mantiene el frente con desmonte, colocado algunos años atrás (**Figura 14**).

Figura 14. Presencia de playas a lo largo del litoral erosionado de la bahía El Ferrol, registradas en enero-febrero de 2020, en condiciones de marea baja.
