# Experiencias y reflexiones en la intervención de monumentos artísticos e históricos federales

*Valles Centrales e Istmo de Tehuantepec después de los sismos de septiembre de 2017*

Pedro T. Molotla Xolalpa<sup>a</sup>

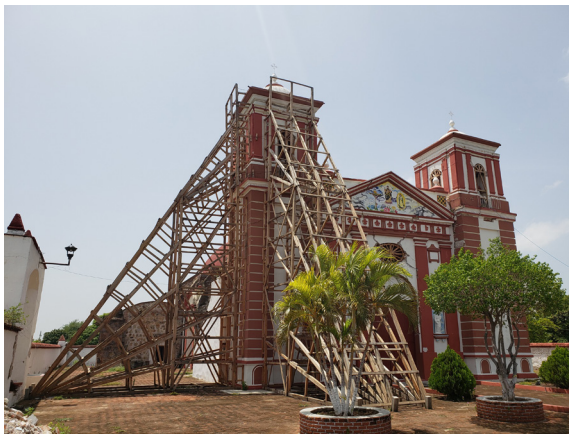
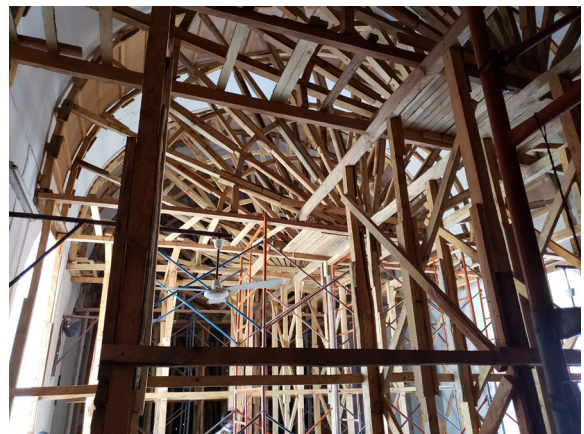
Fig.1 Fachada principal, torre, fachada lateral. Fig. 2. Interior de la nave principal del Templo de Santo Domingo de Guzmán. Localidad: Santo Domingo Chihuitán Municipio: Santo Domingo Chihuitán (Julio-2018) PTMX.

Las imágenes muestran tres ejemplos de inmuebles que ya presentaban trabajos de apuntalamiento y consolidaciones paliativas con un grado de daños elevado que, por circunstancias de estrategia y logística, presupuestal o accesibilidad, se tomó la decisión de no intervenir, lo que representó para estos edificios un mayor riesgo de deterioro, ya que demoró los trabajos de rehabilitación, aunque no necesariamente significó el colapso o pérdida parcial de sus elementos.

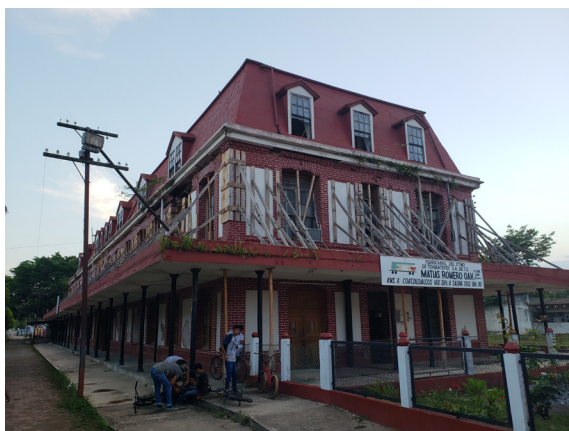
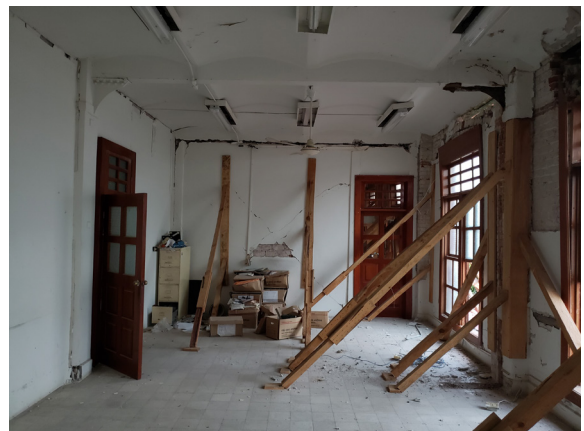
Fig.3. Fachadas posterior y lateral. Fig. 4. Interior del segundo nivel de la Estación de Ferrocarril de Matías Romero. Localidad: Matías Romero Avendaño, Municipio: Matías Romero Avendaño.

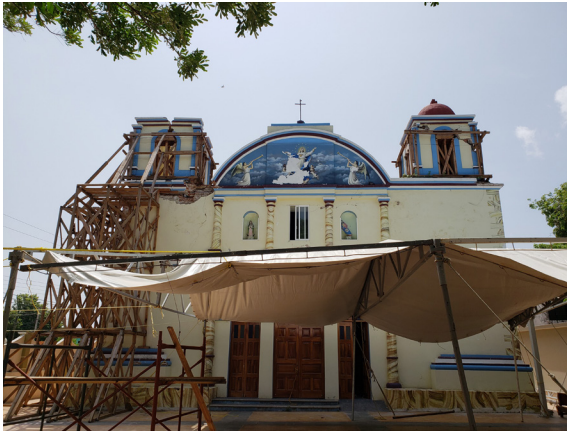
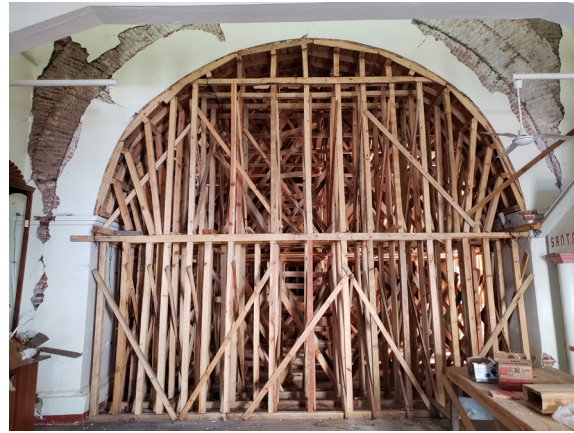
Fig.5 Fachada principal. Fig. 6. Interior de la nave principal Parroquia de la Asunción de María.  
 Localidad: Asunción Ixaltepec. Municipio: Asunción de Ixaltepec. (Julio-2018) PTMX.

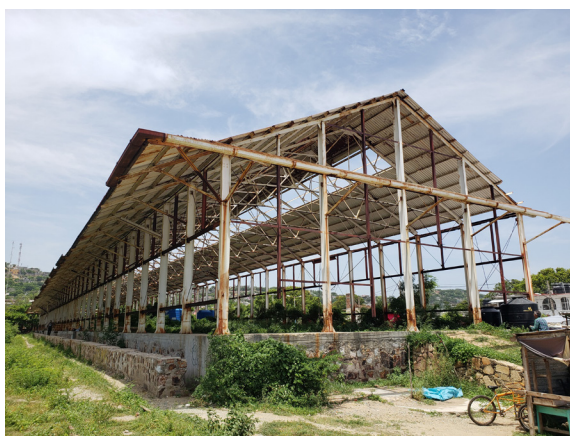
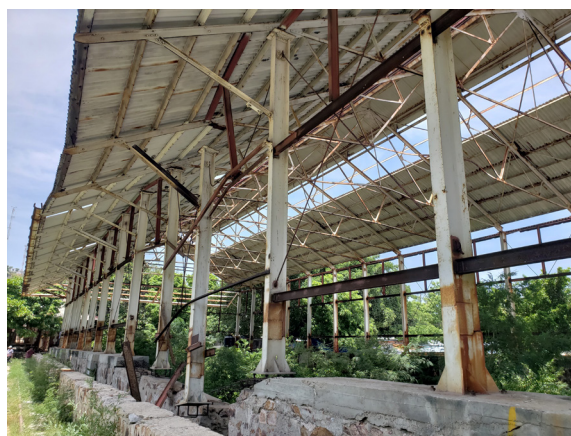
Fig.9 Vista general Fig. 10. Área de daños mayores de la Bodega de Sal.  
 Localidad: Salina Cruz, Municipio: Salina Cruz. (Julio-2018) PTMX.

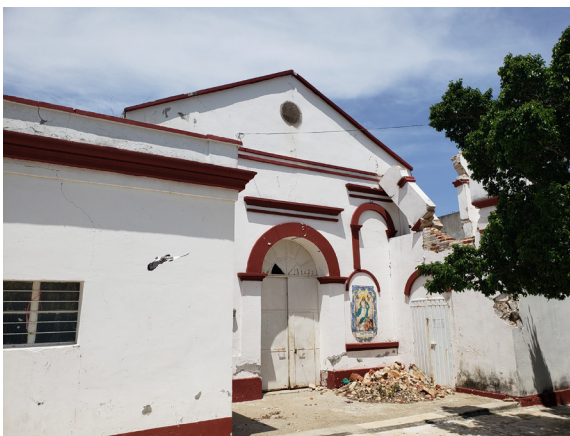
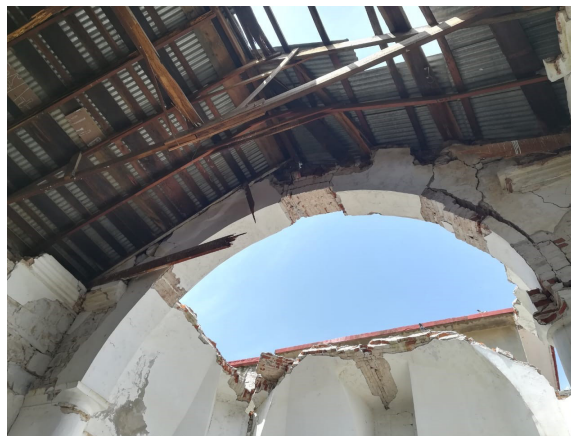
Fig.11 Fachada principal y torre colapsada. Fig. 12. Interior de la nave principal y media naranja del presbiterio del Templo de La Santa Cruz. Localidad: Salina Cruz, Municipio: Salina Cruz. (Julio-2018) PTMX.

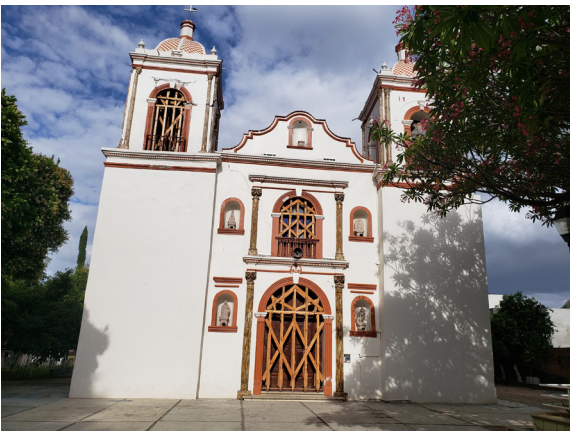
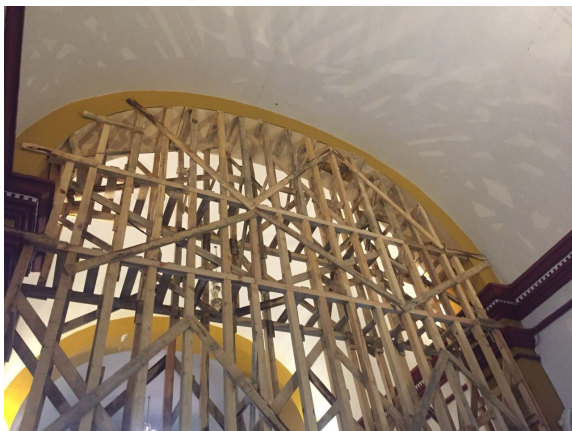
Fig.17 Fachada principal. Fig. 18. Apuntalamiento en arco fajón de la nave principal del Templo de San Sebastián Mártir. Localidad: San Sebastián Tutla. Municipio: San Sebastián Tutla. (Julio-2018) PTMX.

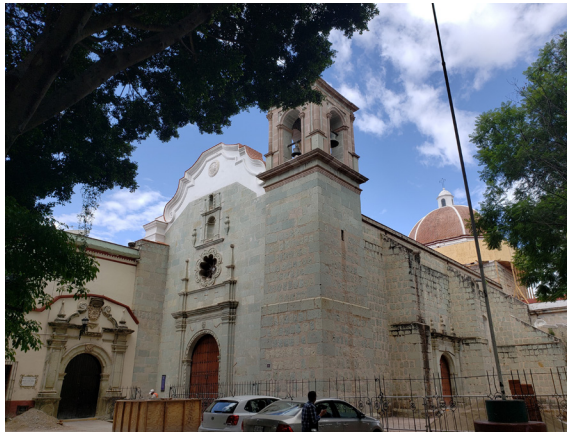
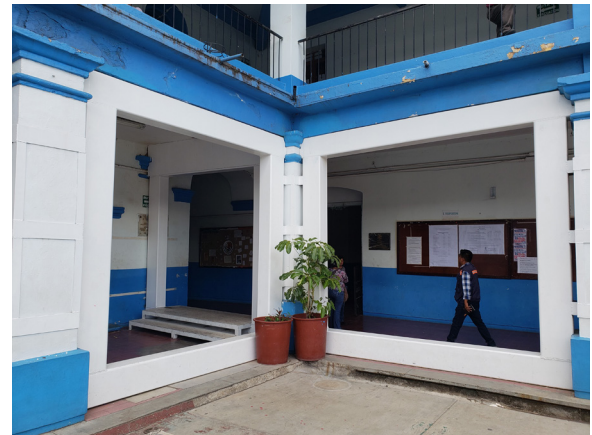
Fig.19 Entrada al antiguo claustro del convento. Fig. 20. Esquina del claustro principal con fallas estructurales. Localidad: Oaxaca de Juárez. Municipio: Oaxaca de Juárez (Julio-2018), PTMX.

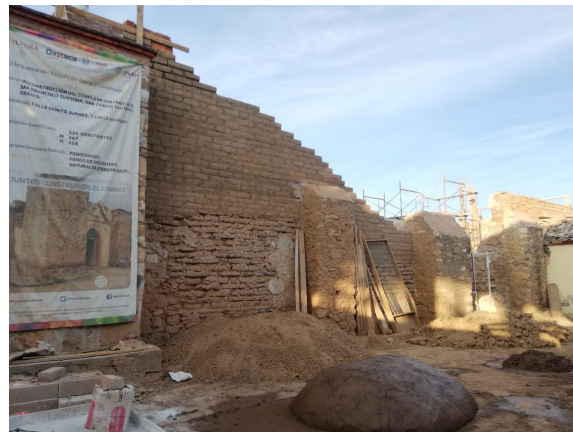
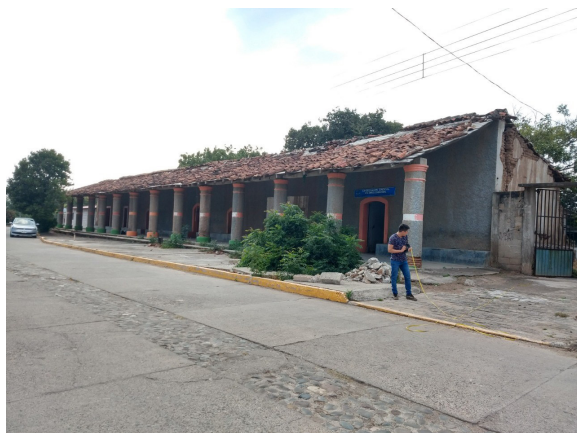
Fig. 24 Fachada principal del Antiguo Palacio. Fig. 25. Muros de la fachada posterior del Antiguo Palacio donde se observa la fábrica de los muros a base de mampostería de tierra. (Enero de 2021). TAMSQ.
