Caracterización y Patología de los Muros de Tierra de las Construcciones Andinas Ecuatorianas

Revista Politécnica, vol. 49, núm. 2, 2022, Mayo-Julio, pp. 37-46

# Caracterización y Patología de los Muros de Tierra de las Construcciones Andinas Ecuatorianas

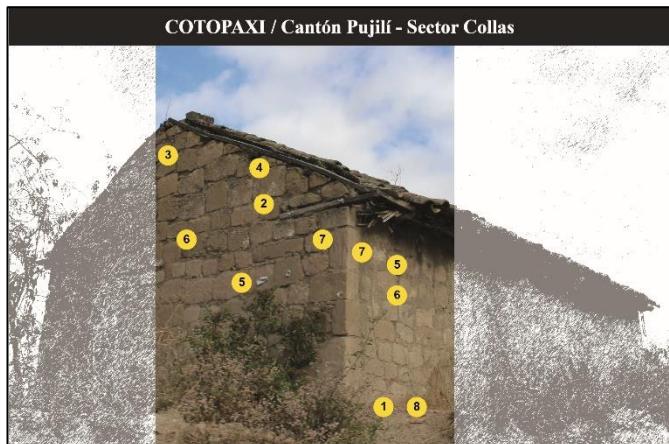
La respuesta patológica mecánica se produce por la falta de nivelación y compactación previa del suelo, y como se ha indicado antes, por la ausencia del encadenado de piedra en la base (Figura 4) que produce asentamientos del muro debido a la deformación o hundimiento de la superficie del terreno por efectos de las cargas, que sumados a la erosión de los mampuestos debilita la consolidación de los muros dando como resultado fisuras y grietas que en mayor o menor escala producen desprendimientos y alteran la composición estructural de los mismos.

Se ha demostrado que los muros de tapial de un espesor de más de 60cm han resistido sismos durante siglos y que la altura del muro no debe ser mayor a 8 veces el espesor del muro (Minke, 2005). Pero la ausencia de la viga collar o solera en la parte superior de los muros contribuye a la aparición de grietas e impide el arriostramiento de la cubierta. Además, los muros frente a un terremoto, el valor de aceleración de la parte superior es mucho mayor que el de la parte inferior (Li et al., 2021). En las Figuras 3.d, e y 4, se aprecia que la viga collar no tiene continuidad pues se introduce parcialmente en los testeros. Además, las cubiertas de teja a dos y cuatro aguas son muy pesadas para las estructuras de los bahareques y para las armaduras de los tejados, lo cual produce hundimientos del tejado o el colapso de los muros (Jinwuth et al., 2010). Podrían soportar mejor las cubiertas de paja que presentaban solamente 5 edificaciones “aquellas del páramo” de los 50 inmuebles inventariados.

Evitar la degradación de la construcción en tierra dependerá de la eficiencia constructiva para luchar contra la humedad: "*Buenas botas, buen impermeable y un buen paraguas*" (Faria, 1999). Mediante la construcción de plataforma, cimiento, sobre cimiento o zócalos de piedra para evitar la ascensión capilar del agua; buena cohesión y resistencia de los muros de tierra (*aglutinante, fibras*), un buen revestimiento y/o pinturas en base a cal, genera barreras para que el agua no enfrente directamente las superficies (*aleros, salientes, porches, etc.*).
