Flores, Enrique; Albornoz, Andrés; López, Erwin; Romero, Jorge  
Evaluación mediante vibraciones de los rodamientos de la transmisión de un prototipo mini Baja SAE  
Revista INGENIERÍA UC, vol. 27, núm. 1, 2020, -, pp. 41-53  
Universidad de Carabobo  
Venezuela

# Vibration assessment of transmission bearings of a mini Baja SAE prototype

## Evaluación mediante vibraciones de los rodamientos de la transmisión de un prototipo mini Baja SAE

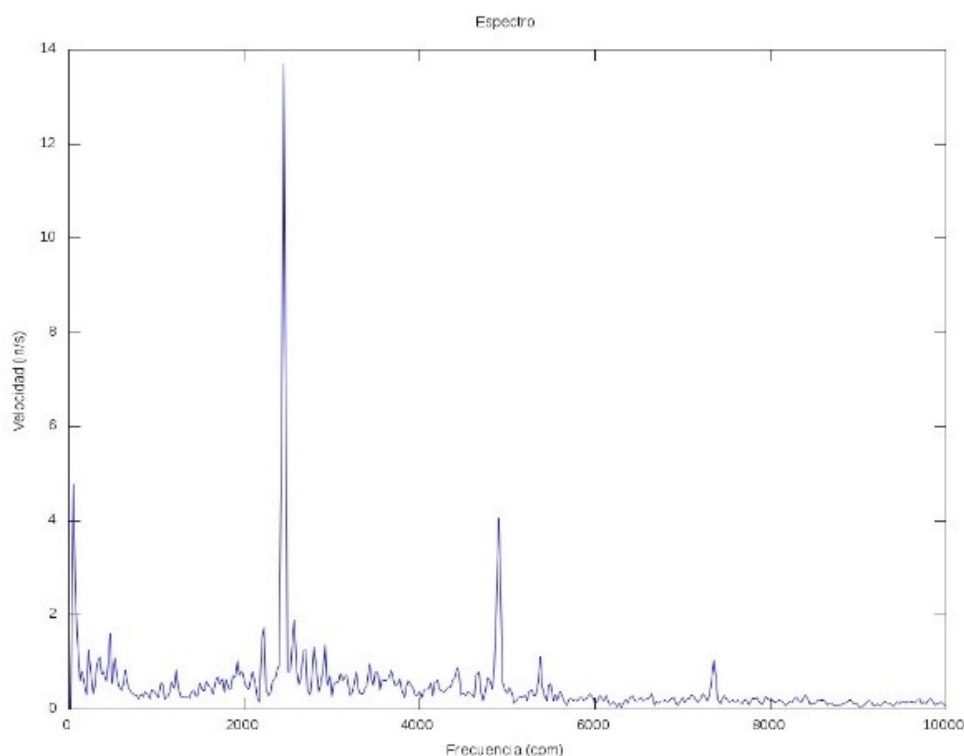
Figura 6: Espectro correspondiente a la medición axial de vibraciones en el rodamiento NNF-5006 de la rueda derecha a 115 rev/min

siendo X la frecuencia de falla calculada para cada rodamiento y cada tipo de deterioro – BPFI, BPFO, BSF, FTF – indicada en la Tabla 4 o Tabla 5 según corresponda) para una comparación completa entre las curvas de los espectros y los valores de frecuencia de falla, indispensable para conocer los defectos en los rodamientos. Los valores de frecuencia armónica serán expresados según la amplitud total de la frecuencia evaluada. Para el estudio actual se evaluaron hasta 10000 ciclos por minuto para cada medición. Las Figuras 7, 8, 9 y 10 muestran la representación del Espectro en conjunto con los armónicos de las frecuencias de falla correspondiente a la medición axial de vibraciones en el rodamiento NNF-5006 de la rueda derecha a 115 rev/min.

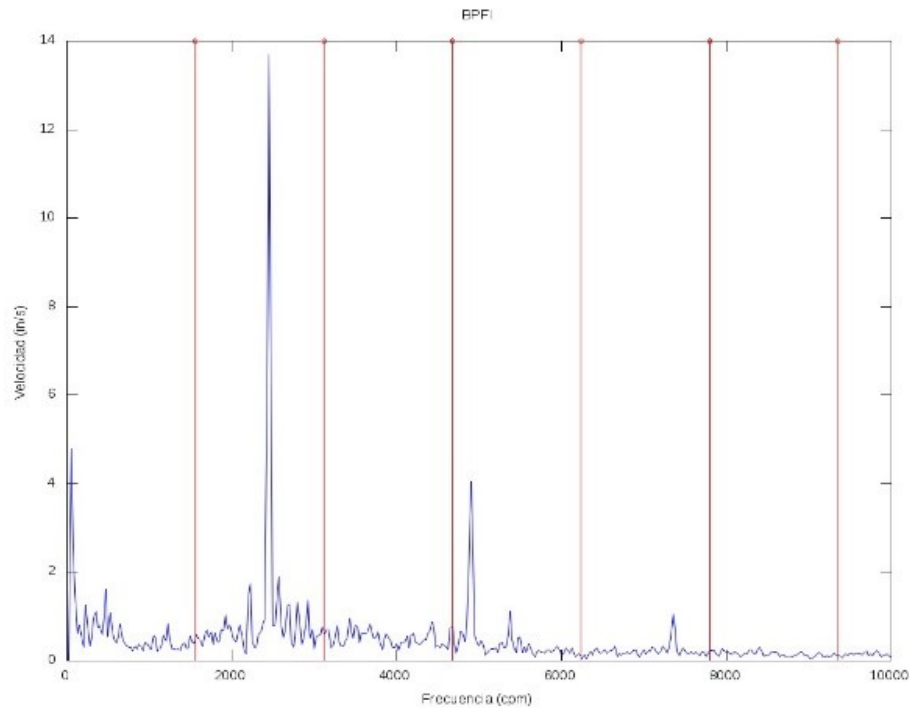
Figura 7: Armónicos de las frecuencias de falla de pista interna sobre el espectro de vibraciones axial en el rodamiento NNF-5006 de la rueda derecha a 115 rev/min

En relación a la frecuencia de falla en la pista interna del rodamiento en la Figura 7 se observan coincidencias entre las BPFI a 1X (1560 ciclos por minuto), 2X (3120 ciclos por minuto) y 3X (4680 ciclos por minuto) y varias frecuencias de pico con amplitudes 0,5876 in/s, 0,7606 in/s

y 0,7858 in/s, respectivamente. La existencia de varias coincidencias de frecuencia de picos en el espectro con bajos armónicos de frecuencias de falla consecutivos, podría indicar la consecuencia de un rodamiento con defectos incipientes que no fueron atacados inmediatamente y que se agravaron con el tiempo. Entonces, se infiere que existe una falla en la pista interna del rodamiento, y esta a su vez podría estar causando vibraciones que pueden afectar el funcionamiento del prototipo, por lo que es necesario evaluar la severidad de dichas vibraciones.

Para esto se calcula el valor eficaz utilizando la ecuación (5), donde se tiene para este caso que  $v_{rms} = 0,4154$  in/s. Comparando este valor con los niveles de severidades de la norma ISO 10816 (Figura 2), se aprecia que el valor eficaz excede el rango aceptable de vibraciones, por lo que se infiere que el o los defectos presentes en la pista interna del rodamiento puede ser perjudicial para el sistema de transmisión del prototipo.

Adicionalmente, acorde con lo indicado en la Carta Ilustrada de Diagnóstico de Vibración (un extracto de esta se muestra Figura 4), en virtud que las coincidencias entre las BPFI y las frecuencias de pico se da a 1X (1560 ciclos por minuto), 2X (3120 ciclos por minuto) y 3X (4680 ciclos por minuto), se infiere que la posible causa de falla sea que el rodamiento se encuentre inclinado sobre el eje de transmisión. Esta carta indica, a su vez, que se requiere remover el cojinete e instalarlo correctamente.

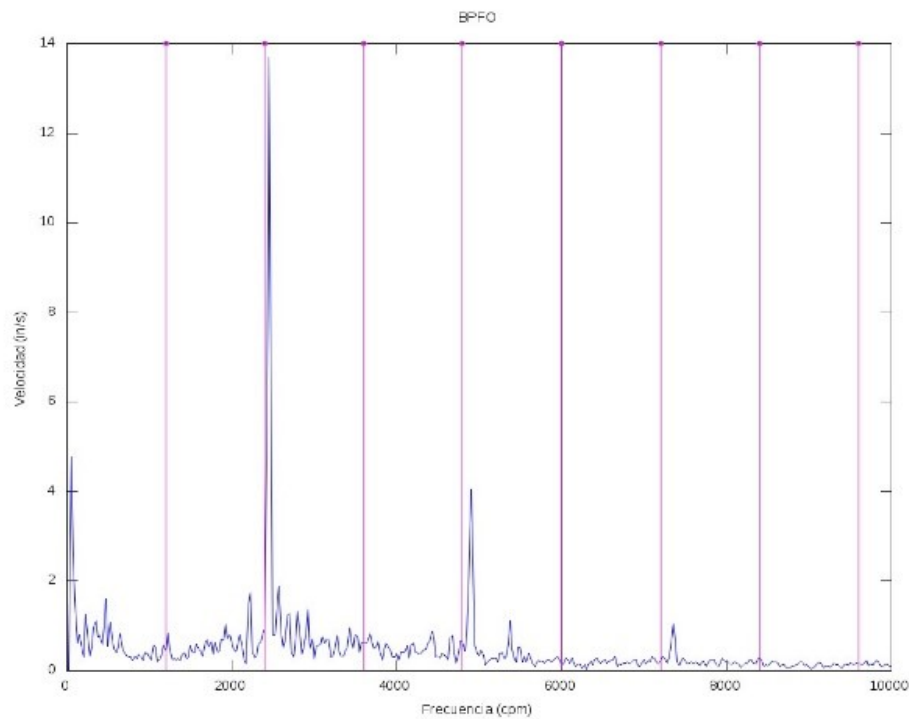
Figura 8: Armónicos de las frecuencias de falla de pista externa sobre el espectro de vibraciones axial en el rodamiento NNF-5006 de la rueda derecha a 115 rev/min

En la Figura 8 se observa como un BPFO en 1X coincide con una frecuencia pico de 0,8376 in/s, por lo que se puede deducir que existe algún defecto en la pista externa, cuya severidad de vibración según la norma ISO 10816, con un  $v_{rms} = 0,5922$  in/s, se podría considerar como muy grave.

En el rodamiento NNF-5006 de la rueda derecha, a partir del espectro de medición axial comparado con los armónicos de la frecuencia de deterioro de la pista exterior de un rodamiento (BPFO) a 115 rev/min, se determina como posible causa de defecto que el rodamiento se encuentra inclinado sobre el eje de transmisión.

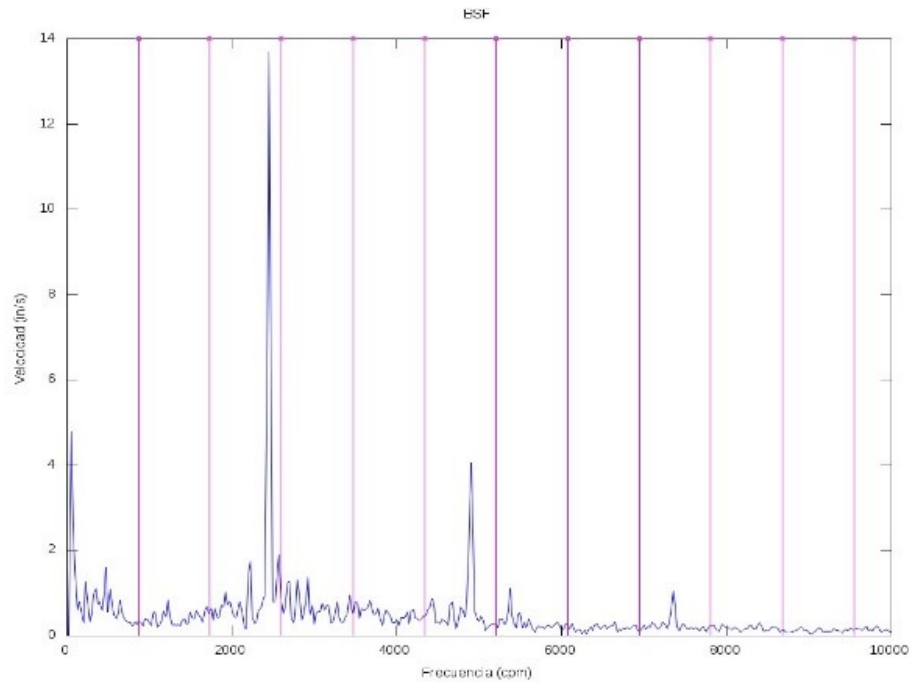
Figura 9: Armónicos de las frecuencias de falla de un rodillo sobre el espectro de vibraciones axial en el rodamiento NNF-5006 de la rueda derecha a 115 rev/min

En relación a la posibilidad de falla en los rodillos, en la Figura 9 se observa la ocurrencia de un pico a la frecuencia de 1750 ciclos por minuto con amplitud de espectro de 0,6482 in/s en el armónico 2X, por lo que se deduce que existe una falla en al menos un elemento rodante. Aplicando la ecuación (5) se obtiene  $v_{rms} = 0,45838$  in/s, que, según la norma de severidad ISO-10816, indica que el problema es crítico.

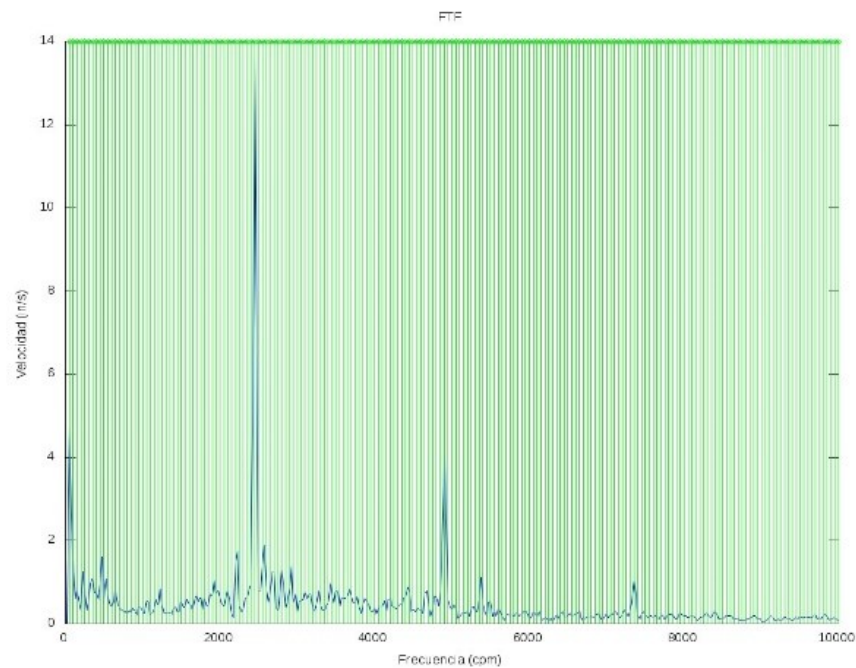
Figura 10: Armónicos de las frecuencias de falla de la jaula sobre el espectro de vibraciones axial en el rodamiento NNF-5006 de la rueda derecha a 115 rev/min.

Por último se compara, a través de la Figura 10, el espectro con la frecuencia de falla de la jaula desde el mismo pico a 1750 ciclos por minuto donde se apreció una falla por elemento rodante. También se observó un pico para el armónico 35X, no obstante también se visualiza la existencia de una banda en ese mismo punto por lo que se determina un posible desperfecto en la jaula del rodamiento.
