Bulletin de l'Institut Français d'Études Andines / 2009, 38 (3): 515-526

El sismo del 15 de agosto de 2007 en la Margen Izquierda del Río Rímac (Lima)

*Jérémie Robert**

*Robert D'Ercole***

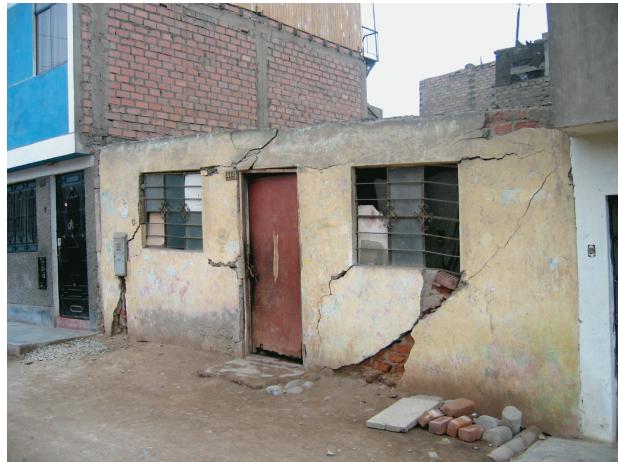
Figura 1 – Casa muy dañada en el barrio 1° de Mayo

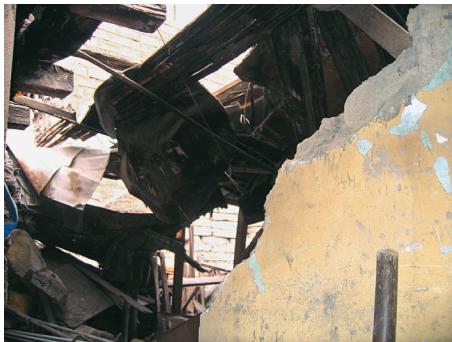
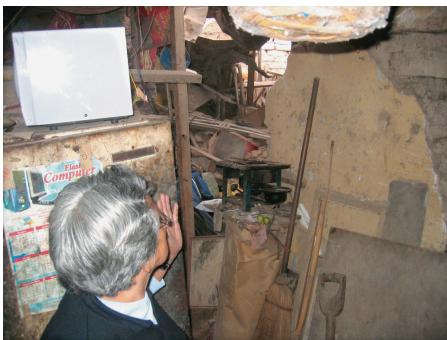
Figuras 2 y 3 – Habitante del barrio 1° de Mayo mostrando los daños en su vivienda y en particular el techo destruido. Un mes después del sismo, esta persona continuaba ocupando su vivienda durante el día. En la noche, unos vecinos la albergaban

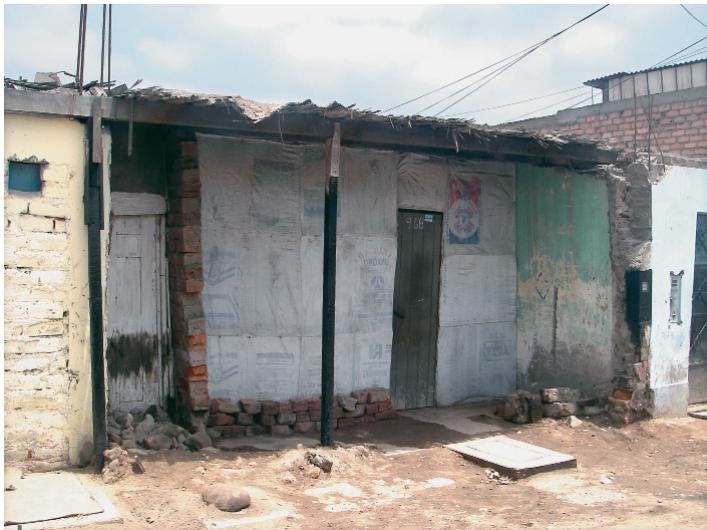
Figura 4 – Casa dañada en el barrio de Villa María del Perpetuo Socorro: la pared de la fachada, actualmente hecha de bolsas de yute, se desplomó tras el sismo de 2007

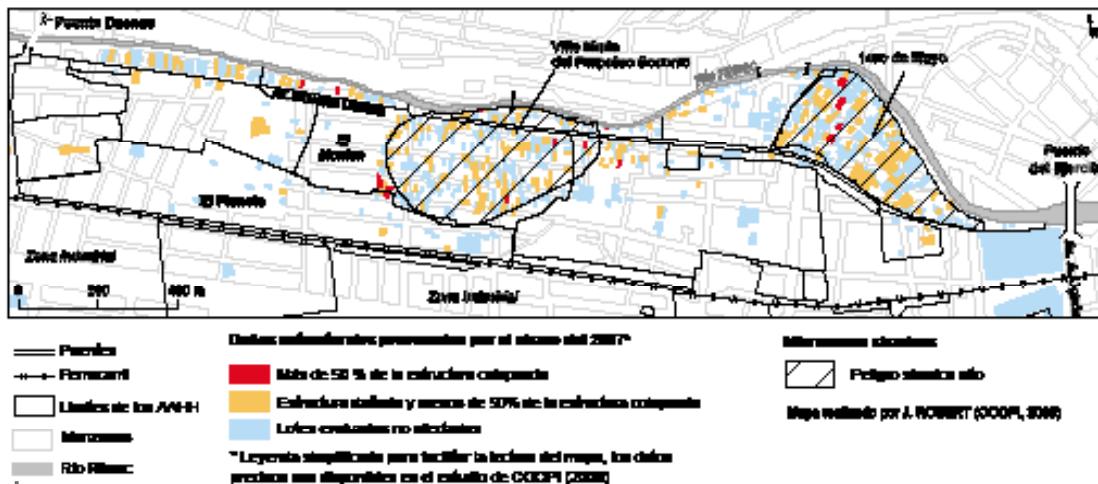
Figura 5 – Localización de los daños causados por el sismo de 2007 y microzonificación sísmica en la MIRR

La microzonificación sísmica (Bernal & Tavera, 2008) realizada por el Instituto Geofísico del Perú (IGP) dentro del marco del proyecto Dipecho, ha permitido identificar dos zonas susceptibles de amplificar las aceleraciones sísmicas (fig. 5). Estas coinciden mucho con las zonas más fuertemente dañadas por el sismo. Se destaca la existencia de formaciones superficiales inestables, ligadas a la presencia de rellenos más o menos compactados y se explica por los procesos históricos de ocupación del sector.
