Investigación de las vibraciones por tráfico en las construcciones patrimoniales de adobe

Revista de la Construcción, vol. 11, núm. 2, agosto, 2012, pp. 39-53

*Research of adobe
heritage buildings
by traffic vibration*

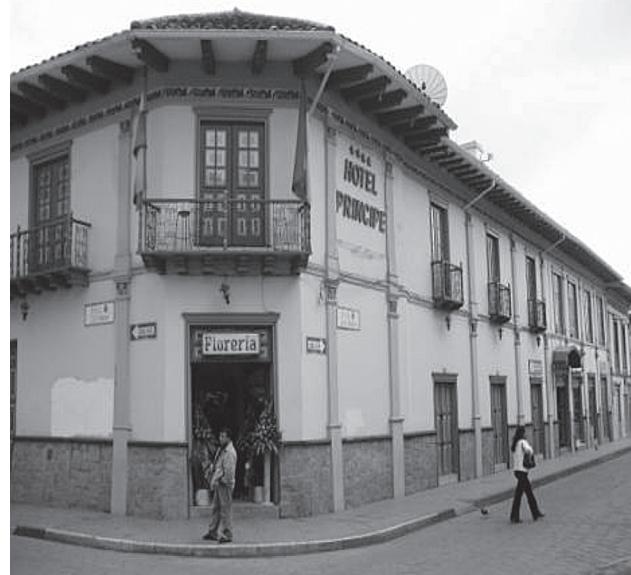
Fig. 2: Hotel Príncipe, casa de adobe y ladrillo en buen estado

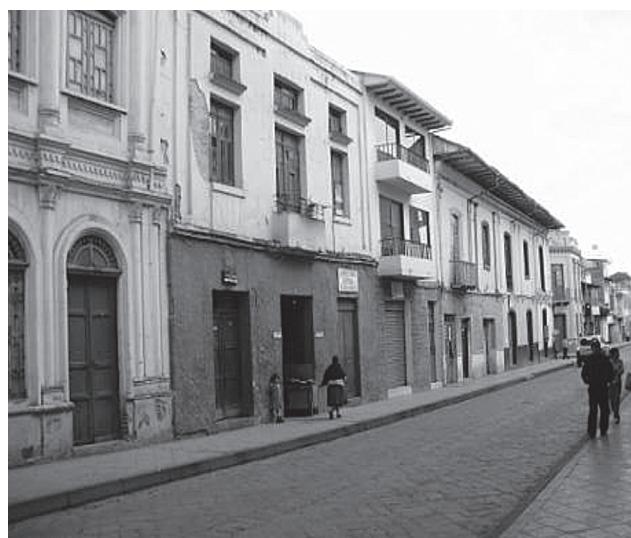
Fig. 3: Casas en regular estado, abiertas al comercio en planta baja
