Investigaciones Geográficas (Esp), núm. 41, septiembre-diciembre, 2006, pp. 155-173  
Universidad de Alicante  
Alicante, España

## LLUVIAS E INUNDACIONES EN LOS CENTROS TURÍSTICOS DE GRAN CANARIA: EL CASO DE SAN BARTOLOMÉ DE TIRAJANA

Pablo Máyer Suárez, Emma Pérez-Chacón Espino, Lidia Esther Romero Martín  
Departamento de Geografía. Universidad de Las Palmas de Gran Canaria

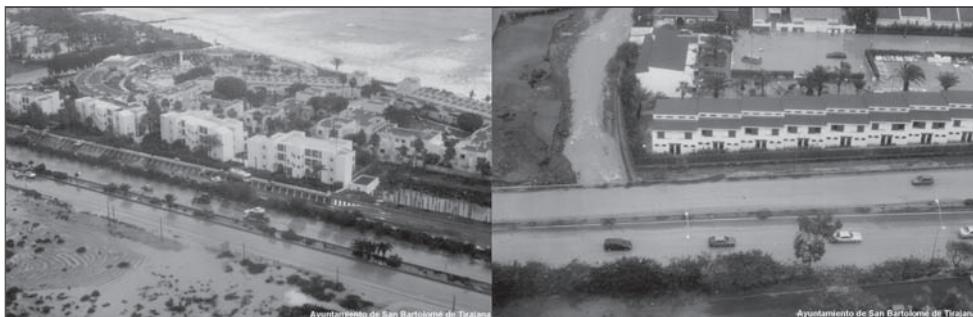
FIGURA 4. En la imagen de la izquierda se observa la inundación y los arrastres de materiales erosionados por las aguas de escorrentía en la carretera GC-500, cerca de la urbanización Bahía Feliz. En la fotografía de la derecha se muestra el desbordamiento del barranco de Las Burras que anega la misma vía y las urbanizaciones cercanas.

escorrentía y desprendimientos desde el talud superior hasta la vía (figura, 4), especialmente en el sector comprendido entre Bahía Feliz y San Agustín; desbordamientos de los pontones construidos sobre distintos cauces en Las Burras y San Agustín; y anegación de los pasos subterráneos. Por otro lado, las distintas vías de comunicación que componen el entramado de la zona turística tienen como principal problema las inundaciones, especialmente aquellas que tienen pasos deprimidos, los cuales quedan completamente anegados.

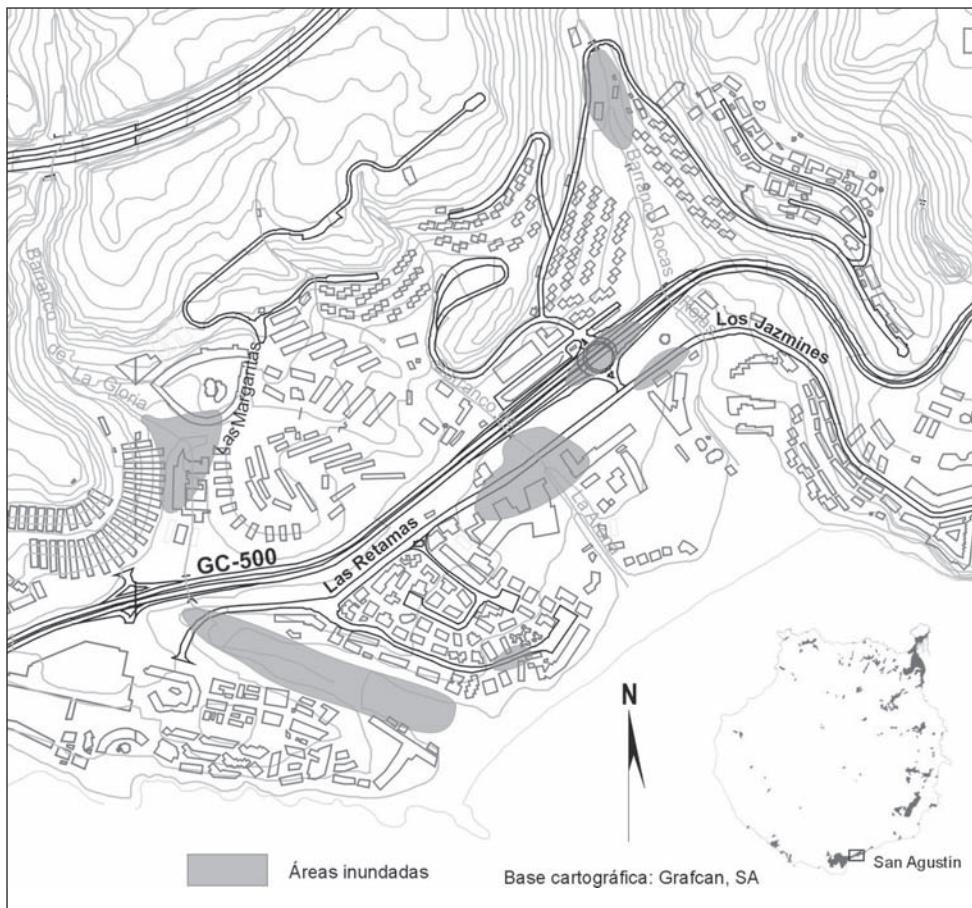
Tal y como muestra la figura 5, las lluvias de enero de 2000 y noviembre de 2001 dejaron entrever diversos problemas en los cauces de los barrancos de este sector. Así, por ejemplo, en el barranco de La Arena los distintos puentes construidos se obstruyeron debido a los arrastres de materiales provocando la inundación de varios apartamentos en las calles Las Margaritas, Las Retamas y Los Jazmines. En la calle Las Retamas los pontones del

FIGURA 5. Croquis con la localización de las áreas inundadas en San Agustín durante las lluvias del 7 de enero de 2000 y del 19-21 de noviembre de 2001.

barranco quedaron obstruidos por ramas y otros elementos anegando la carretera de piedras y lodo provocando daños en la zona próxima al barranco. Además, tras las lluvias de enero de 2000, los equipamientos e instalaciones complementarias construidos en el cauce del barranco de San Agustín quedaron destruidos en gran medida.

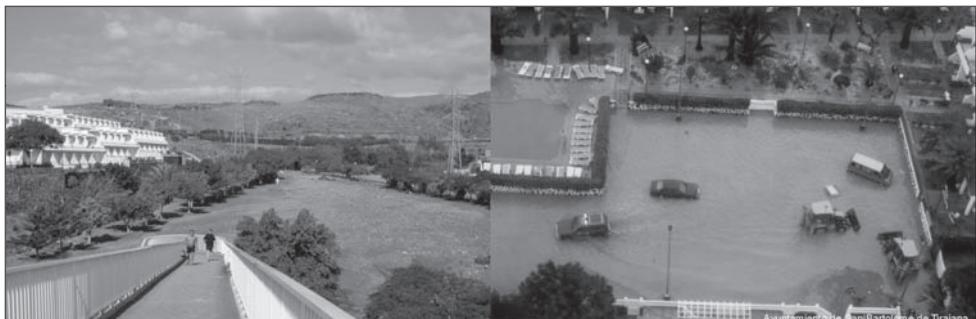
En las Burras se detecta la ocupación del extenso llano de inundación del barranco del Toro (figura 6). En esta amplia superficie se han ido localizando diversas infraestructuras: un campo de fútbol, una desaladora, una depuradora de aguas residuales, un restaurante (justo en la desembocadura) y la vía que conecta estas instalaciones con la carretera general GC-500. Al tiempo, el cauce fue desviado hacia ambos márgenes y salva la mencionada vía con diversos pontones. Las aguas de avenida producidas por las fuertes lluvias de enero de 2000 arrancaron parte de los árboles y zonas ajardinadas que bordean los canales, desviándose hacia varios apartamentos cercanos. Asimismo, la desaladora quedó totalmente anegada y diversos elementos de conducción de aguas fueron destruidos.

FIGURA 6. En la imagen de la izquierda se muestra la ocupación del barranco de Las Burras, convertido en una rambla. Su desbordamiento produjo la inundación de varios complejos de apartamentos, tal y como se muestra en la fotografía de la derecha.

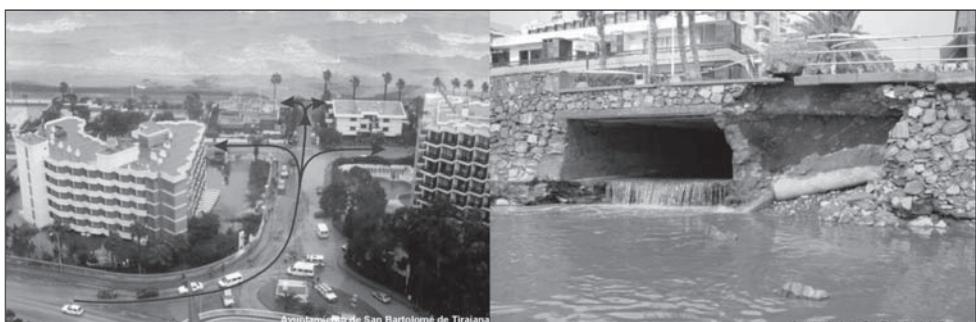
Por lo que respecta a la urbanización de El Veril, las inundaciones se deben al desbordamiento de las aguas del barranco de El Veril que, a su vez, recoge las aguas de otros cauces. En este caso, el pontón situado bajo la GC-500 es incapaz de evacuar las aguas de avenida, por lo que se desborda y discurren desde esta carretera hacia las edificaciones, las cuales se convierten en verdaderos depósitos de barro y fango. A todo ello se suma la

FIGURA 7. En la imagen de la izquierda se muestra el trayecto seguido por las aguas de escorrentía tras la obstrucción del puente situado bajo la GC-500, durante las lluvias de enero de 2000 y noviembre de 2001 en El Veril. En la imagen de la derecha la destrucción de parte del canal y la rotura de un colector general de aguas residuales.

imposibilidad de evacuar las aguas directamente al mar, dada la existencia de un paseo marítimo transversal cuyo muro, de aproximadamente 80 cm, represa las aguas y produce inundaciones aún mayores en los distintos apartamentos más próximos al litoral (Figura 7). Tras las lluvias del 7 enero de 2000 resultaron afectados 120 apartamentos (250 camas), 1.200 m<sup>2</sup> de sótanos, 750 m<sup>2</sup> de locales comerciales, y aproximadamente 40 vehículos, que en el momento de la avenida se encontraban estacionados en las vías afectadas. La valoración realizada por el Ayuntamiento de San Bartolomé de Tirajana alcanzó la cifra de 1.659.574,7 €. Esta situación se volvió a repetir, con similares consecuencias, en noviembre de 2001.

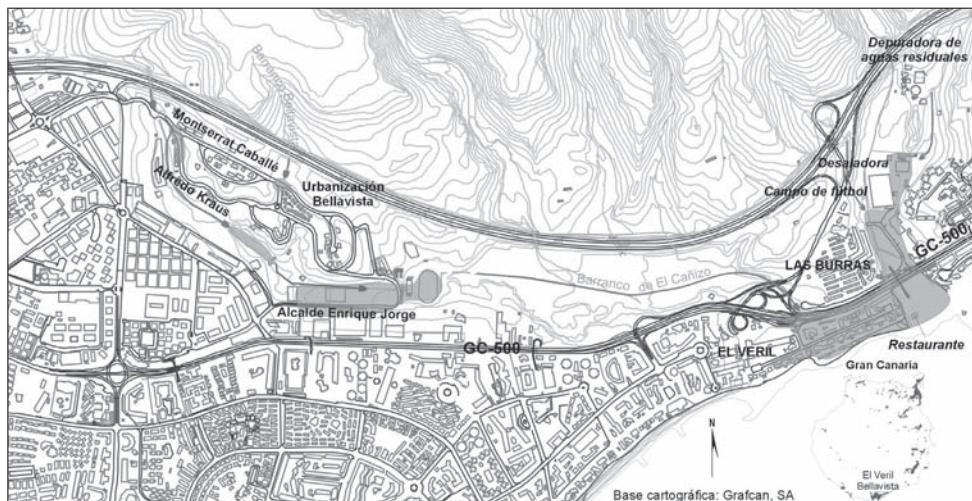
En la figura 8 se muestran las áreas inundadas en las urbanizaciones mencionadas. Se puede observar que la mayor parte de los problemas se localizan próximos a los cauces de los barrancos, o en las mismas llanuras de inundación, cuyas deficientes canalizaciones se desbordan y anegan las edificaciones próximas.

FIGURA 8. Croquis con la localización de las áreas inundadas en las urbanizaciones de Las Burras, El Veril y Bellavista durante las lluvias del 7 de enero de 2000 y del 19-21 de noviembre de 2001.

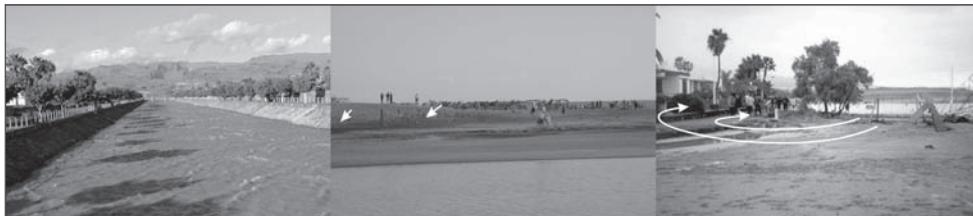
En la urbanización de El Oasis, algunas avenidas del barranco de Maspalomas han provocado la inundación de los apartamentos cercanos a la playa. En este caso, existe un amplio canal que evacua las aguas de avenida hasta la desembocadura, lugar donde las dinámicas eólica, fluvial y marina producen acumulaciones de sedimentos que permiten la existencia de una laguna de agua salobre (charca de Maspalomas). Los caudales que se generan durante las lluvias intensas que se producen en el interior de la isla son rápidamente transportadas a la desembocadura, donde se encuentran con el obstáculo de las arenas que hacen el efecto de represa. En esos casos, las aguas desbordan el canal y producen las inundaciones en los apartamentos y hoteles próximos (figura 9). Por otro lado, en la misma urbanización también se anegan las plantas situadas bajo rasante de algunas vías. Esta cuestión obedece a la saturación de los elementos que evacuan las aguas de escorrentía, pues su mayoría desembocan en la charca de Maspalomas de manera que su efectividad se reduce cuando asciende el nivel de las aguas y sumerge los desagües.

FIGURA 9. La fotografía de la izquierda muestra el canal construido sobre el barranco de Maspalomas durante las lluvias de enero de 2000. Las aguas, al llegar a la desembocadura, se encuentran con una laguna de agua salobre cuyo nivel asciende de forma repentina hasta las marcas indicadas con flechas en la imagen central, anegando los apartamentos cercanos.

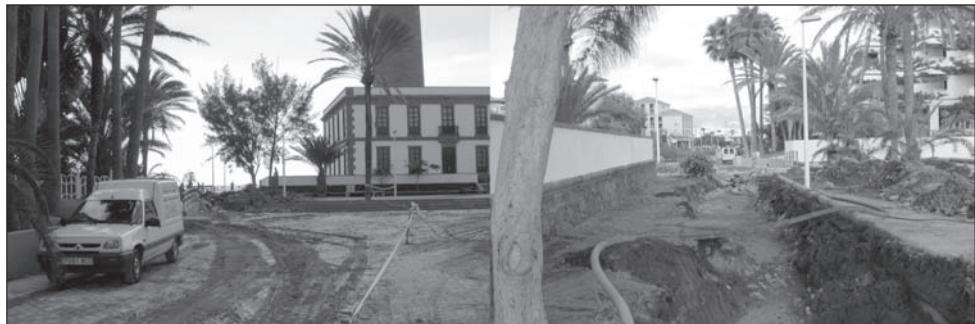
Por su parte, las aguas que discurren por las vías mar Cantábrico, mar Adriático y mar Mediterráneo de las urbanizaciones del Hornillo y Las Meloneras confluyen en la Avenida de Cristóbal Colón (figura 10). En la zona más cercana al mar y de menor cota, junto al Faro de Maspalomas, los desagües existentes en la misma plaza son incapaces de evacuar toda el agua, motivo por el cual se anegan las vías y edificaciones próximas. En este caso, tras las lluvias de enero de 2000, un técnico municipal valoró en 1.348.611,1 €, los daños producidos en varias dependencias de uno de los hoteles afectados.

FIGURA 10. En la fotografía de la izquierda se muestran los lodos que quedaron tras evacuar el agua acumulada en la Plaza de Colón, que anegó el hotel situado en sus proximidades. En la fotografía de la derecha se muestra el canal que hubo de realizarse para permitir que las aguas salieran directamente al mar.

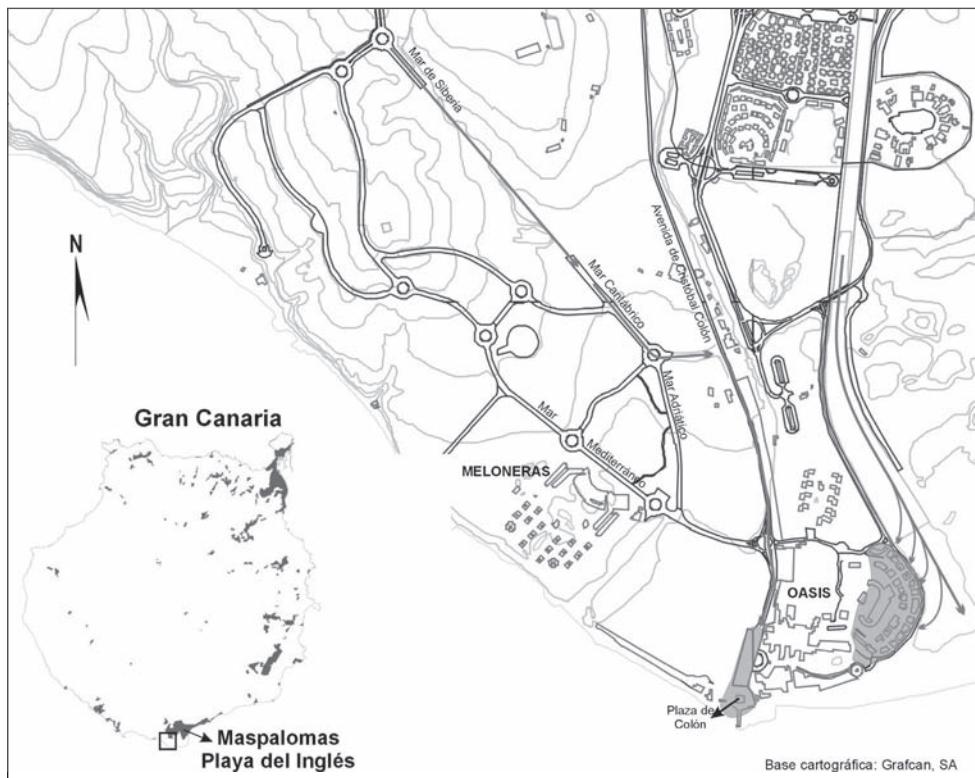
En la figura 11 se muestran las áreas inundadas tanto en la desembocadura del barranco de Maspalomas como en la zona más próxima al faro.

FIGURA 11. Croquis con las áreas inundadas en El Oasis tras las lluvias del 7 de enero de 2000 y 19-21 de noviembre de 2001.
