Salcedo Hernández, José-Carlos; Campesino Fernández, Antonio-José
EXPERIENCIAS CONSTRUCTIVAS DEL TERREMOTO DE LORCA
Investigaciones Geográficas (Esp), núm. 57, enero-junio, 2012, pp. 7-37
Universidad de Alicante
Alicante, España

EXPERIENCIAS CONSTRUCTIVAS DEL TERREMOTO DE LORCA

El terremoto de Lorca del 11 de mayo de 2011 es el más importante que ha sufrido el territorio peninsular español en los últimos 55 años, desde el terremoto de Albolote (Granada) de 1956 que, casualmente, fue del mismo tipo y tuvo idéntica magnitud de 5,1 grados en la escala Richter.

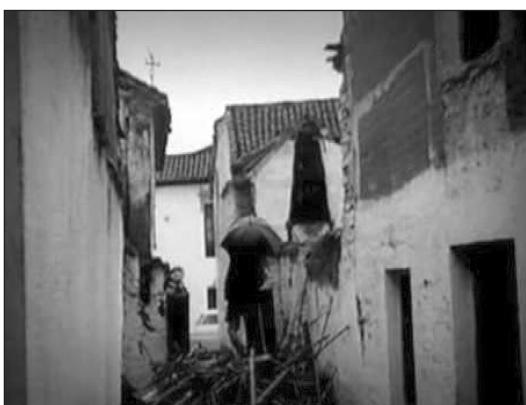
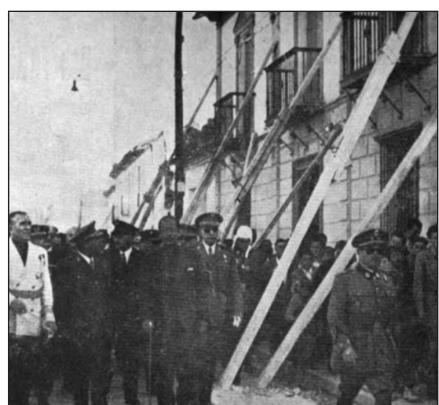
FIGURAS 1 y 2. Daños del terremoto de Albolote (1956), que afectó a un pueblo con construcciones de muros de fábrica de mampostería de piedra y tapial, de una y dos plantas de altura. Fuente: NO-DO.

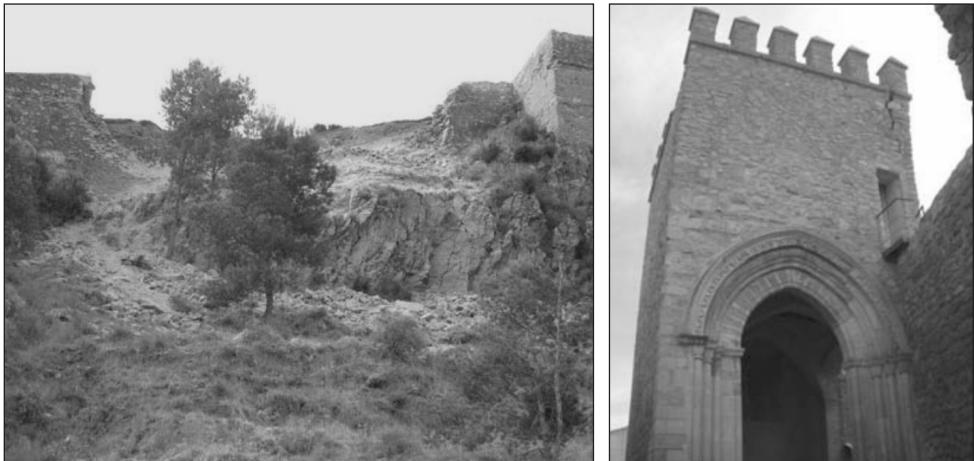
Daños en fortificaciones, a base de elementos masivos de mampostería. A la izquierda (FIGURA 6), lienzo derrumbado de la muralla exterior del Castillo, en la falda Norte. A la derecha (FIGURA 7), torre del Porche de San Antonio, con fractura en una esquina y desapomado de los muros.

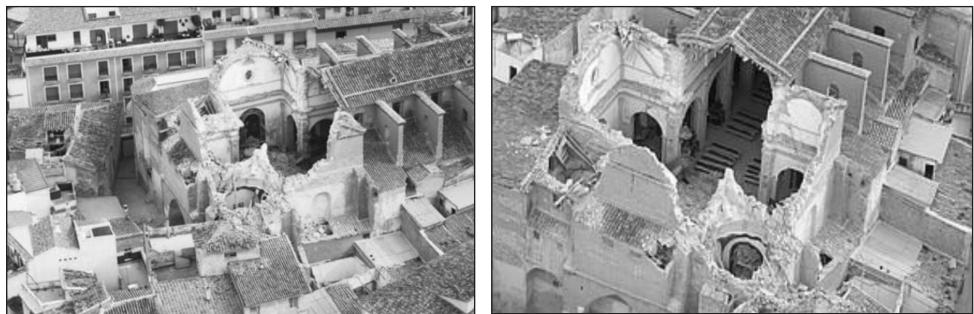
Las 13 iglesias parroquiales de Lorca presentan daños estructurales de gravedad y situación de ruina, que obligaron a su cierre: Santiago (XVIII), cúpula, crucero y coro derrumbados, afectando también a un edificio colindante (Véanse fotografías); San Francisco (XVII), cúpula seriamente dañada; Carmen (XVIII), cúpula muy dañada; San Diego, campanario fracturado y desplazado; Santo Domingo, cúpula que giró sobre sí misma, destrozando los frescos; San Mateo, parte de la fachada desprendida sobre el atrio; Nuestra Señora del Rosario, desplazamiento lateral de la cúpula tras ser seccionada; San Pedro de las Huertas, daños en el techo; Ermita de San Clemente; Monasterio de Clarisas (XVII), derrumbe de muros, y Convento de la Virgen de las Huertas (XVII).

FIGURAS 8 y 9: Iglesia de Santiago cuyo crucero resultó completamente derrumbado por el sismo. Imágenes aéreas tras el terremoto.

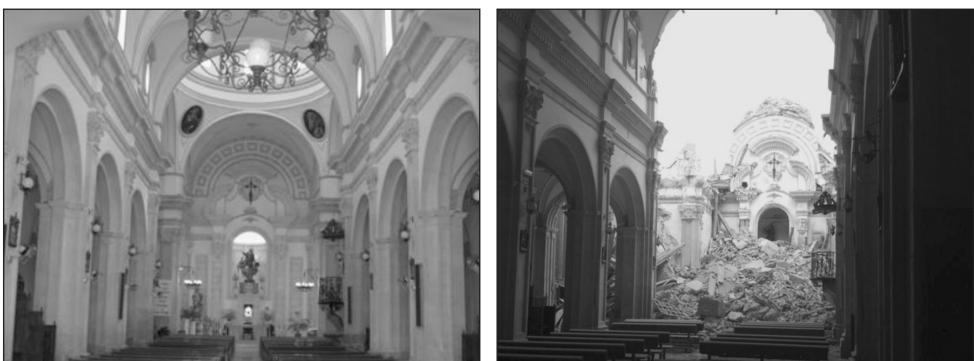
Un **segundo tipo de fracturación en bóvedas** (alternativa o simultánea con la anterior) se produce en las bóvedas más rígidas. Al ser menos flexibles, estar en altura, y mucho más si han sido cargadas con hormigón en obras desafortunadas de intervención, absorben tanta energía del sismo, que puede llegar a romperlas, o a desplazarlas de su base. En el momento en el que una parte importante de la bóveda deje de trabajar a compresión, el sistema estructural pierde el equilibrio, llegando a colapsar, como le ha ocurrido a las bóvedas del crucero completo de la iglesia de Santiago. Véanse fotografías.

FIGURAS 10 y 11: Iglesia de Santiago fotografiada antes y después del terremoto. Se hundió la parte más rígida de la estructura de cubierta: el crucero con el cimborrio.

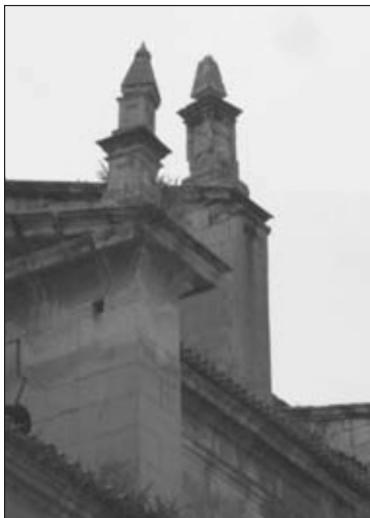
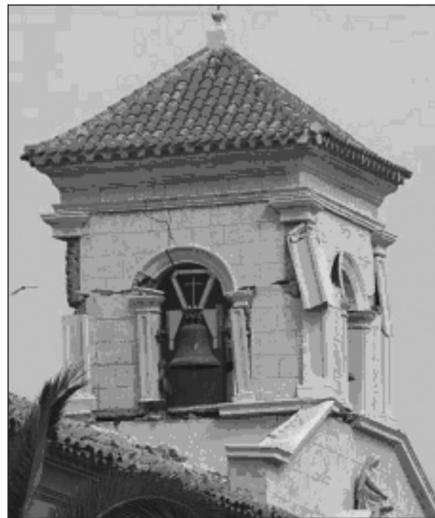
Otro fenómeno que se produce en las torres y en general en todos los puntos elevados de los edificios de fábrica, es el **vuelco de los elementos decorativos de coronación** (almenes, cornisas, adornos de campanarios, pináculos). Consiste en la pérdida del equilibrio producido cuando el empuje del sismo es tan grande que supera el contrarresto del peso propio de estos elementos. Unas veces se han caído (caso de una torre que fue filmada en directo por un equipo de televisión) y otras veces se ha producido el giro o «baile» de estos elementos, como los pináculos de la iglesia de San Patricio.

FIGURAS 12 y 13: A la izquierda, elementos de remate de coronación (pináculos) de la iglesia de San Patricio, que han registrado giros e incluso derrumbes, por pérdida de equilibrio ante la acción horizontal de sismo. A la derecha torre-campanario del convento de las Clarisas, fracturado por las zonas del menor resistencia a cortante de la fábrica.

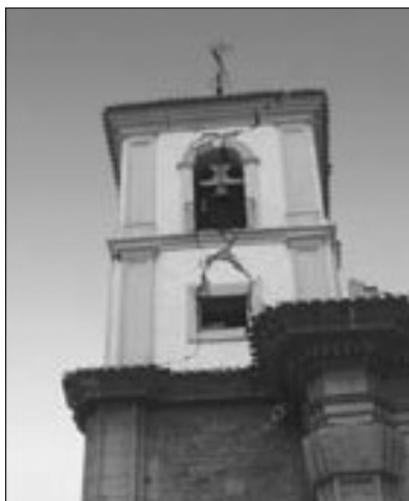
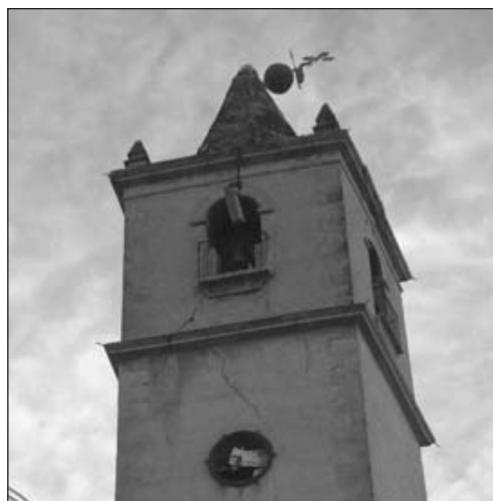
El problema de las **torres** es su esbeltez, es decir, la elevada altura que tienen en relación a su base. Al ser muy rígidas y absorber mucha energía del sismo, son obligadas a descuadrarse y su fábrica es sometida a unos esfuerzos (denominados «de cortante») para los que no fueron calculados. Aquellos puntos más rígidos, como las esquinas (Porche de San Antonio) o debilitados por la existencia de huecos, son los que han fallado (caso de las torres-campanario de casi todas las iglesias, como Santiago, Paso Azul o las Clarisas). Véanse fotografías.

FIGURAS 14 y 15: Torre de la iglesia de Santiago y torre de la iglesia del Paso Azul, con daños por esfuerzo cortante en las fábricas, en las zonas más débiles (de huecos).

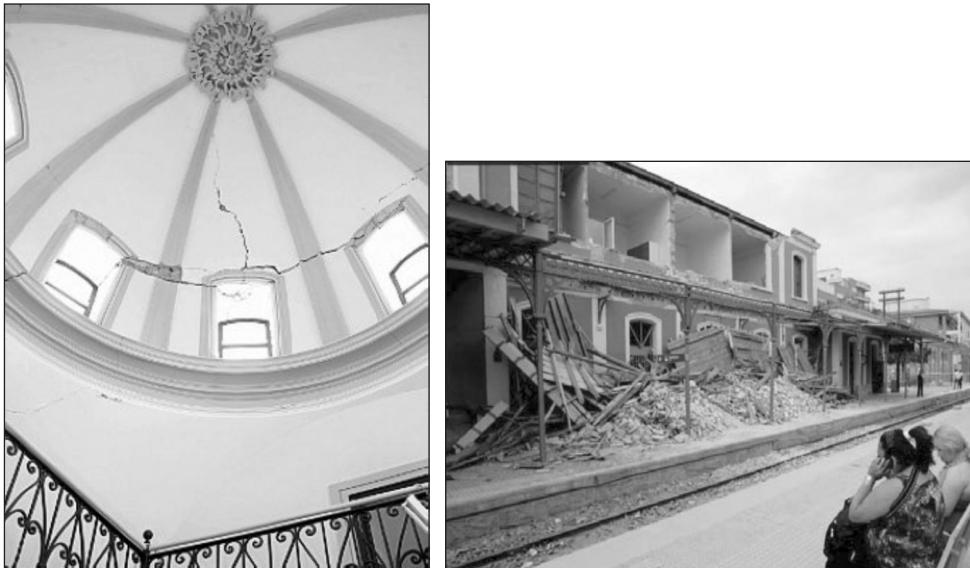
FIGURAS 16 y 17: A la izquierda, cúpula del Conservatorio, fracturada. A la derecha, derrumbe producido en la Estación, en la que el muro de fábrica de ladrillo perdió el equilibrio y cayó sobre la marquesina, rompiendo el entramado de viguetas.

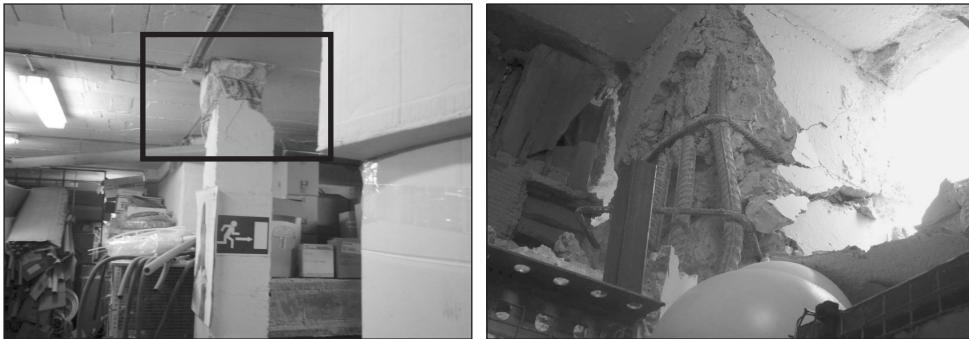
Los daños de las estructuras se han producido en los nudos de las plantas bajas (primer forjado sobre el terreno) y en ellos siempre, independientemente de otros problemas, se han detectado defectos de armado de los pilares (normalmente falta de cercos en las cabezas de los pilares). La actual instrucción (*EHE-08*) ya preveía este fenómeno y obligaba al

FIGURAS 18 y 19: A la izquierda, daños en la estructura: pilar de un sótano, degollado en su cabeza por la acción sísmica. A la derecha, detalle de otro pilar con el mismo efecto, en el que se observó un déficit de cercos.

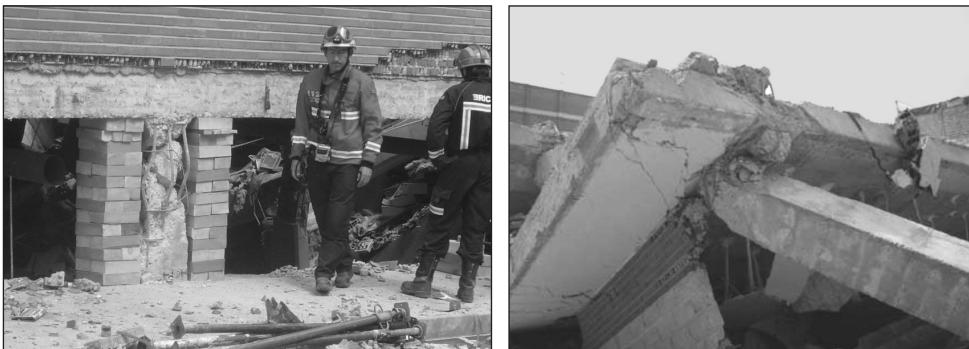
Existen elementos estructurales que han fallado en muchos casos, son los «pilares cortos» o «enanos» (Feriche et al, 2011), que emergen de los muros de sótano hasta el primer forjado. Este tipo de pilar, de poca esbeltez, resulta extremadamente rígido y recibe mucha acción sísmica, que lo cizalla (*véanse fotografías*). Se trata de un elemento fácilmente prescindible, haciendo llegar simplemente el muro de sótano al primer forjado, por lo que el fallo podría calificarse de «absurdo», aunque bien es cierto que no existían experiencias previas reales que constataran tan mal comportamiento sísmico.

FIGURAS 20 y 21: A la izquierda, pilar corto, destruido por el sismo; este tipo de pilares, por su imposibilidad de oscilar, es el que resulta más afectado. A la derecha, rotura por la cabeza de un pilar, del edificio que colapsó completamente.

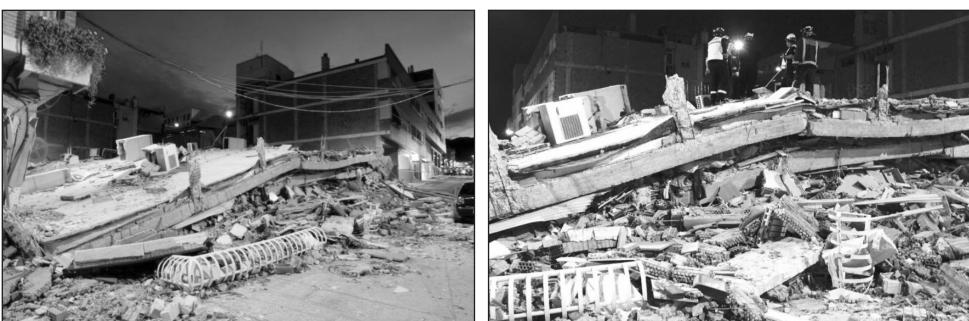
- Se sabe que el derrumbe se produjo al fallar completamente los «pilares cortos» de la planta baja, perdiendo el equilibrio el bloque completo del edificio que, al chocar contra el suelo de la calle, rompió los pilares de todas las plantas por la base y por la cabeza, apilándose los forjados como muestran las fotografías.

FIGURAS 22 y 23: Imágenes del edificio de la calle Infante Juan Manuel, nº 5, único edificio colapsado en su estructura, con el clásico apilado de forjados, que nunca hasta ahora se había visto en España. Muchas de las imágenes de televisión de los daños del terremoto, pertenecían al mismo edificio.

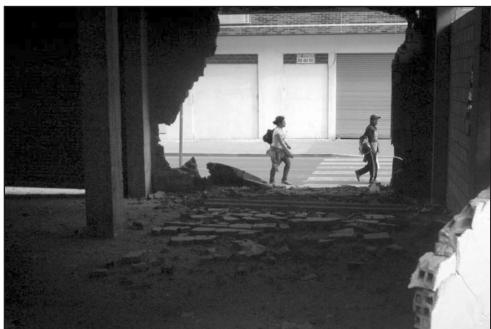
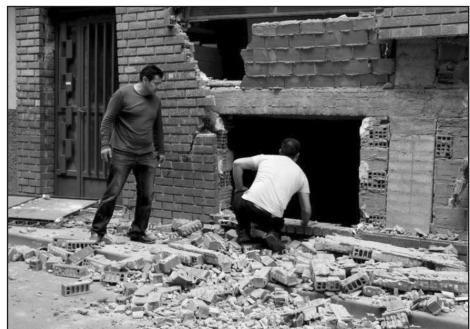
Se ha constatado que la mayor parte de los daños materiales del terremoto no se han producido en las estructuras resistentes, sino en otros elementos constructivos (secundarios) que se apoyan en esas estructuras, tales como cerramientos de ladrillo de fachada, antepechos de ladrillo de cubiertas y balcones, falsos techos de escayola, carteles de locales comerciales, cierres de aluminio y cristal de terrazas, etc. A la fracturación y fisuración generalizadas de cerramientos y tabiques ha contribuido en gran medida su constitución a base de ladrillo. El ladrillo, en cualquiera de sus formatos y sistemas de construcción, produce elementos (paredes) de gran rigidez que, al no poder deformarse como sí lo hace la estructura de hormigón, se rompen, manifestando fracturas y fisuras, especialmente en la planta más rígida (la baja); por ello, locales comerciales y portales han sido los más afectados y son los daños que más se han visto en las imágenes distribuidas. Los elementos con tabiques modulares (tipo Pladur®) han sido mucho menos alterados por este fenómeno, por contar con una estructura interior resistente, de acero.

FIGURAS 24 y 25: Obsérvese en las plantas bajas el daño generalizado de los cerramientos, mientras las estructuras de los edificios permanecieron en pie.

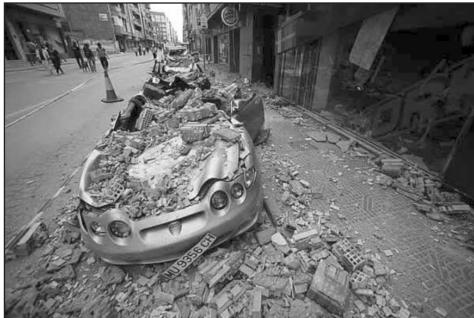
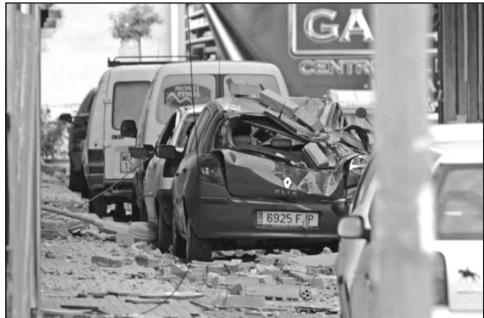
En casos extremos, se produjo el desplome y derrumbe hacia la calle de los cerramientos, muy especialmente de antepechos (o petos) de terrazas, balcones, etc, por pérdida de equilibrio por su base de apoyo en la estructura. En España, en los últimos 50 años, se ha generalizado el cerramiento de ladrillo, apoyado sólo parcialmente en el borde de la estructura (de ordinario 2/3 del ancho del ladrillo), lo cual resulta adecuado para la acción vertical (el peso), pero muy peligroso en caso de terremoto, como se ha constatado en Lorca, pues este apoyo es insuficiente ante el empuje horizontal causado por el sismo que le hace perder el equilibrio y caer hacia la calle, originando cuantiosos daños materiales y personales, muertos.

FIGURAS 26 y 27: Daños producidos en las aceras por el derrumbe generalizado de los antepechos de ladrillo de las cubiertas y de los balcones. Por este fenómeno se produjeron la mayor parte de las muertes, al caer los escombros sobre personas que salieron a la vía pública asustadas tras el primer terremoto.

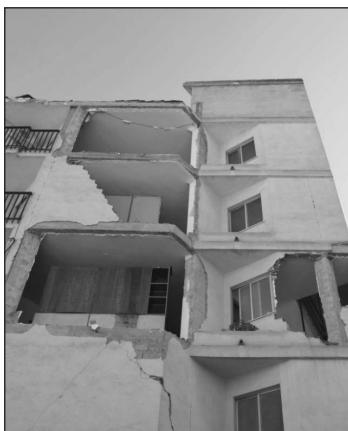
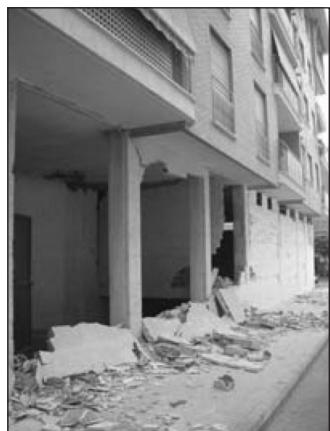
FIGURAS 28 y 29: A la izquierda, un ejemplo de edificio con cerramiento de ladrillo, sólo parcialmente apoyado en el borde del forjado. La estructura ha permanecido en pie cumpliendo las exigencias de la norma sísmica, pero los cerramientos se han derrumbado produciendo enormes daños materiales y riesgo de daños personales. A la derecha, un edificio en el que tanto estructura como cerramientos convencionales se comportaron correctamente, y lo que se derrumbó fue el «cerramiento provisional» con el que se tabicó los locales comerciales para su venta.

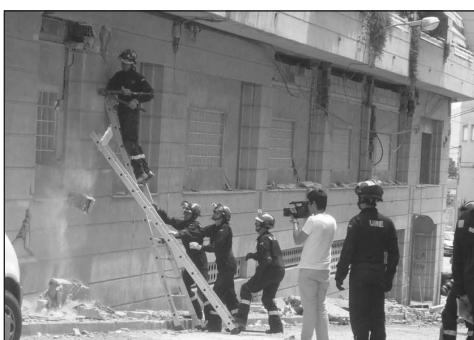
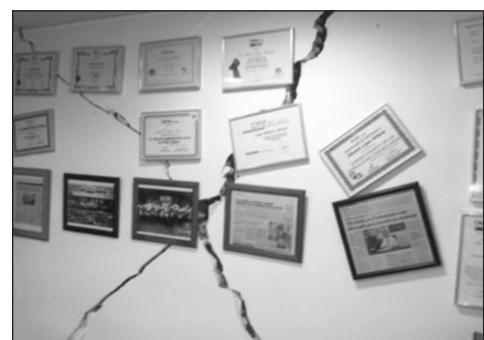
FIGURAS 30 y 31: A la izquierda, daños en los cerramientos, especialmente en las plantas bajas. A la derecha, grietas en aspa, en las tabiquerías interiores de ladrillo.

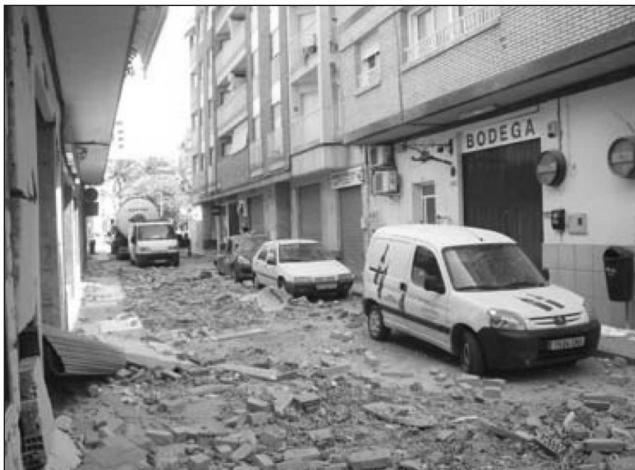
A las 16:47 horas, cuando se produjo el sismo principal, las calles estaban llenas de personas. El hecho de que muchas de las calles de Lorca sean demasiado estrechas en relación a la altura excesiva de edificios de 4 a 6 plantas, hizo que los fragmentos de cerramientos de los edificios, que perdieron el equilibrio y cayeron a la calle, se distribuyeran por toda la vía pública, atrapando a las personas, que encontraron la muerte por los fragmentos de cascotes lanzados como proyectiles.

FIGURA 32: Fotografía de la calle Galicia, en la que se produjeron varios de los fallecidos. Obsérvese cómo quedó la calle con los fragmentos de cerramientos caídos de los edificios.
