Balboa Zaragoza, Eladio
OCUPACIÓN ANTRÓPICA DE RAMBLAS Y BARRANCOS EN LA COMARCA DEL
BAJO SEGURA (ALICANTE): ANÁLISIS-DIAGNÓSTICO DE LA SITUACIÓN EN
ALGUNO DE SUS MUNICIPIOS
Investigaciones Geográficas (Esp), núm. 17, 1997, pp. 149-162
Instituto Interuniversitario de Geografía
Alicante, España

OCUPACIÓN ANTRÓPICA DE RAMBLAS Y BARRANCOS EN LA COMARCA DEL BAJO SEGURA (ALICANTE): ANÁLISIS-DIAGNÓSTICO DE LA SITUACIÓN EN ALGUNO DE SUS MUNICIPIOS*

Eladio Balboa Zaragoza**

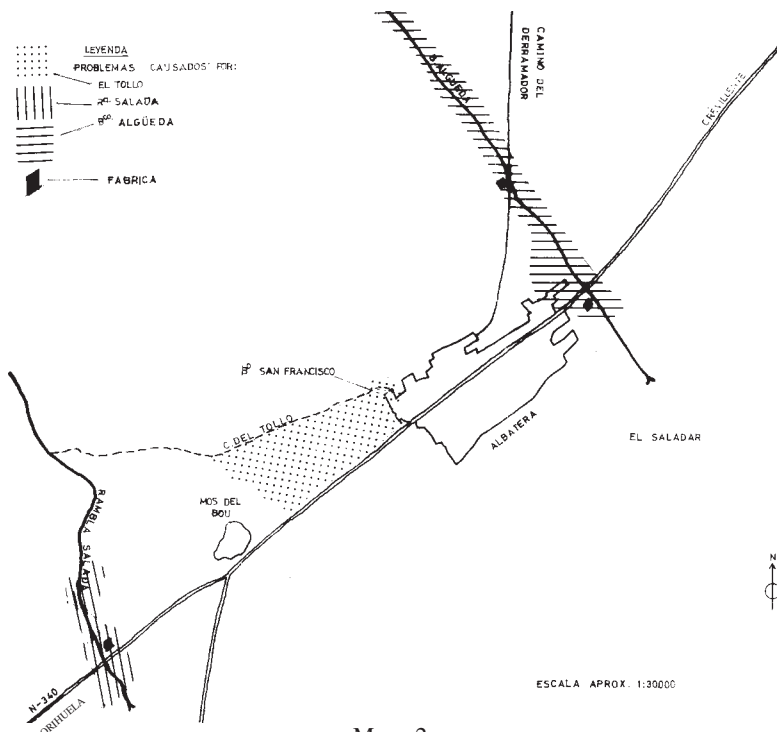
MAPA 2

El cauce del barranco del Tollo es difícilmente discernible en la actualidad (ni siquiera mediante la fotografía aérea) porque ha sido ocupado en su práctica totalidad por los cultivos agrarios. Lo único que queda como prueba de que allí existía un barranco es la senda llamada «camino del Tollo». Su disposición teórica sería WNW-ESE, con origen en la Rambla Salada y desembocadura en el propio casco urbano de Albatera. El barranco provoca, con ocasión de lluvias intensas, la inundación de parcelas de cultivo y del barrio de San Francisco, en el noroeste del casco urbano de Albatera (vid. mapa 2).

Se ha habilitado una Zona Urbana Industrial que limita en una parte con el margen izquierdo de la **Rambla Salada** (vid. mapa 2), en su tramo más bajo. Este espacio industrial se proyectó con vistas a aprovechar la posición ventajosa que ofrece el trazado de las carreteras A-321 y la Nacional 340 (a la que corta el barranco). Un amplio sector de la Zona Urbana Industrial «Mos Del Bou» no respeta la zona de servidumbre.

A lo largo de todo el tramo medio-bajo de la rambla de la Algüeda, la zona de servidumbre no es respetada y el barranco se ve encajonado por parcelas de cultivo a ambos lados del barranco, incluso se han observado nuevas roturaciones en el propio cauce. En esta misma rambla las Normas Subsidiarias no son respetadas también por dos casos concretos, se trata de dos naves fabriles. Una de ellas está situada muy cerca del camino del Derramador, a un kilómetro al norte de Albatera. La otra se encuentra en el tramo bajo, al lado de la N-340, también pegada al casco urbano pero fuera de la zona establecida como suelo urbanizable.
