Urquiza-López, Yanet M.; Galbán-Rodríguez, Liber; Nápoles-Fajardo, Nuria; Chuy-Rodríguez, Tomás J.

Ciencia en su PC, núm. 1, enero-marzo, 2017, pp. 56-69

## EL IMPACTO DE FENÓMENOS GEOAMBIENTALES EN CORTINAS DE PRESAS DE TIERRA EN CUBA

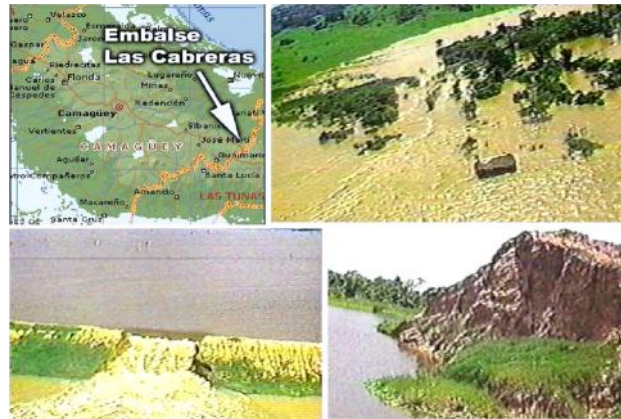
En Cuba estos fallos han ocurrido sobre todo en dos presas, la presa Lebrige en Sancti Spíritus en junio de 2002, lo cual forzó la evacuación de más de 35 000 personas; y la presa Las Cabrerías en Camagüey a finales de junio de 1993, que falló por un tramo del terraplén, lo que provocó el vaciado del embalse y daños aguas abajo (Figura 2).

Figura 2. Rotura del dique (cortina) de la presa Las Cabrerías

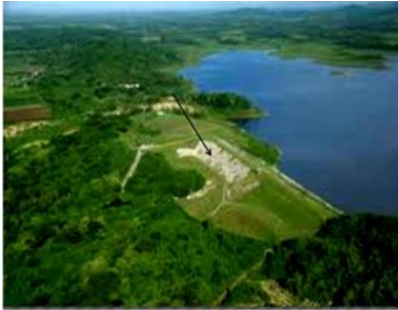
La experiencia cubana antes de 1977 en este tipo de falla era totalmente nula (Armas, y González, 2003) hasta después de la falla por agrietamiento de la presa Higuanojos en Sancti Spíritus y la falla por sifonamiento-agrietamiento de la presa Santa Rita en Santiago de Cuba (Figura 3).

Figura 3. Presa Higuanojos, Sancti Spíritus, con deslizamientos en el talud aguas abajo, provocado por los agrietamientos primarios en el cuerpo de la cortina. (INRH, 2014).
