Minería y Geología, vol. 32, núm. 1, enero-marzo, 2016, pp. 93-105

Influencia de la pulpa lixiviada sobre el desgaste de una aleación del tipo Hastelloy C 276

Dayanis Alcántara-Borges
Tomás Fernández-Columbié
Isnel Rodríguez-González

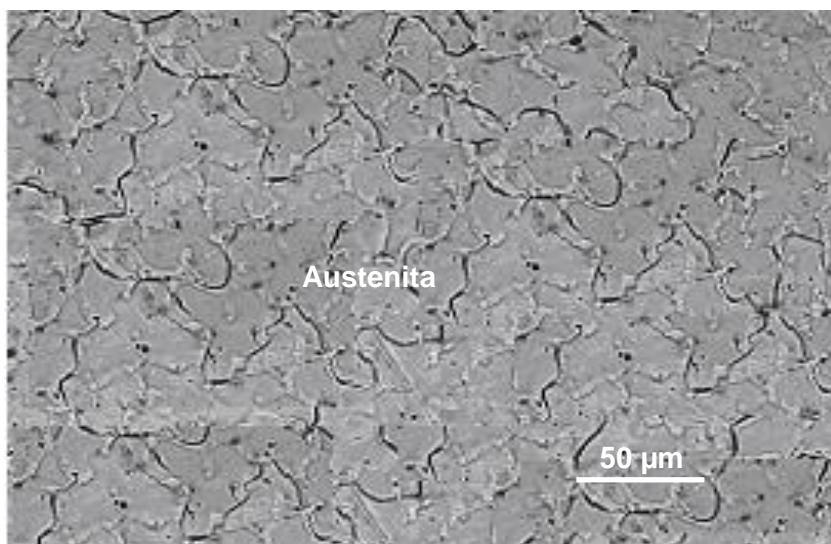
Figura 1. Estructura metalográfica de la aleación.

La micrografía observada corresponde con la de la aleación, presenta una estructura completamente austenítica, se distinguen las líneas de los límites de los granos, que es el sitio donde la fractura progresiva alrededor de los carburos secundarios presentes en la estructura, siendo los mismos perjudiciales para la tenacidad. Los iones cloruros, las partículas abrasivas y la composición química del fluido atacan esta estructura dejándola susceptible, con defectos de distintos tipos.

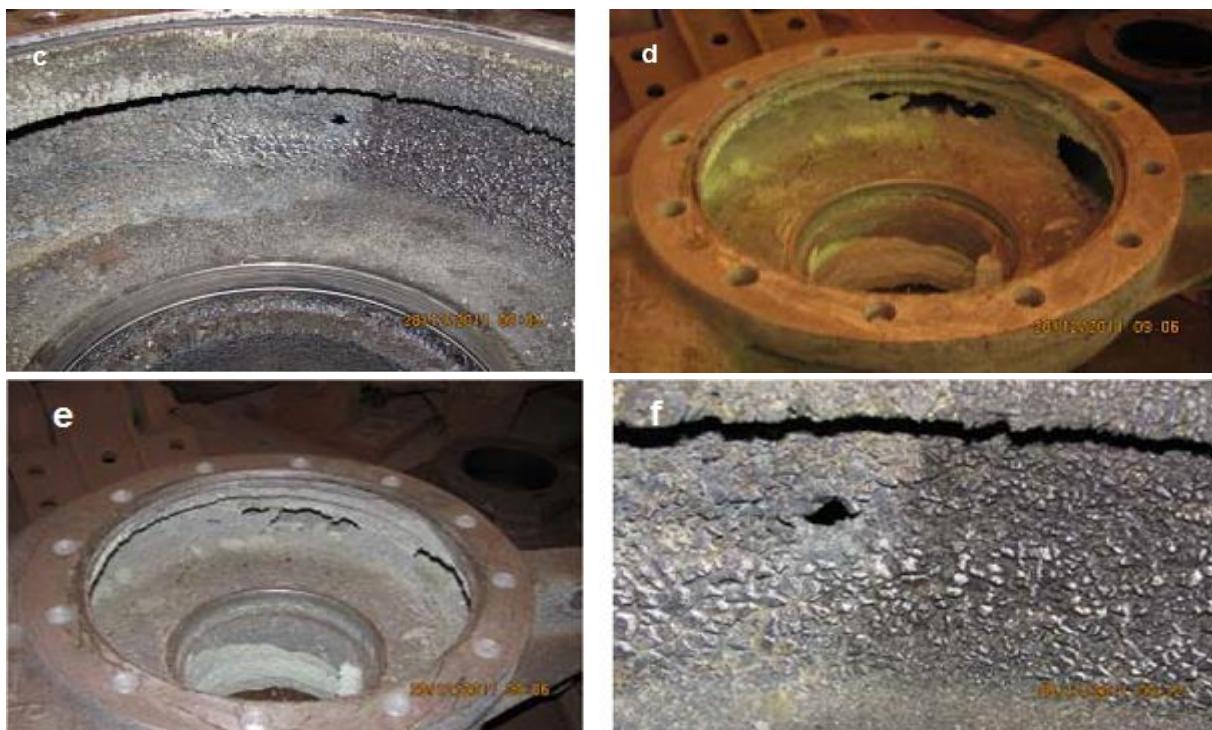
La existencia de tensiones provoca la aparición de grietas superficiales que crecen, desde el interior, en virtud de mecanismos de fatiga promovidos por las tensiones mecánicas; al mismo tiempo inducen el desgaste acelerado de la superficie en el cuerpo de la bomba, fundamentalmente en la voluta. La Figura 2 (c-f) muestra el fenómeno de fatiga térmica por acumulación de deformación plástica como consecuencia de estos cambios de temperatura.

En las figuras observadas existe un ataque generalizado como consecuencia del efecto de la pulpa. La corrosión provoca una amplia zona atacada por las picaduras en la zona de contacto e, incluso, en aquellas en las que no existe contacto entre los cuerpos.

En la zona donde tiene lugar el contacto entre la pulpa y la voluta la afectación es más severa, como resultado de los procesos de desgaste, de cavidades y surcos producto de una adhesión profunda.

Figura 2. Efecto de la concentración de la pulpa en el cuerpo de la bomba.

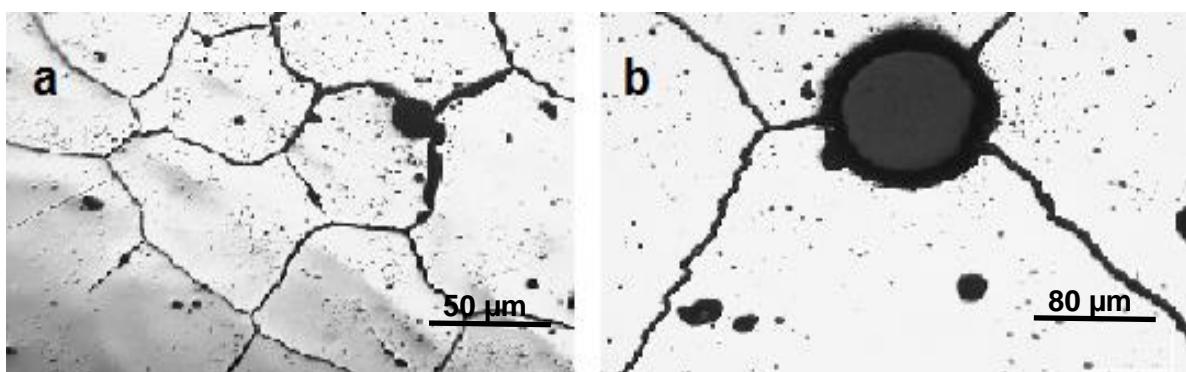
Figura 3. Comportamiento microestructural del cuerpo de la voluta.

En la microestructura obtenida en la muestra del cuerpo de la voluta se observa que el material abrasivo de la pulpa lixiviada y la acción de los iones cloruros han dañado la retícula cristalina y ha provocado corrosión intercristalina en los bordes de granos.

A diferencia de la estructura inicial (Figura 1), donde el contorno de los granos es rectilíneo y compacto, aquí existe una discontinuidad en la

estructura provocada por defectos internos y por la destrucción de la capa pasiva que se forman en estos aceros austeníticos.

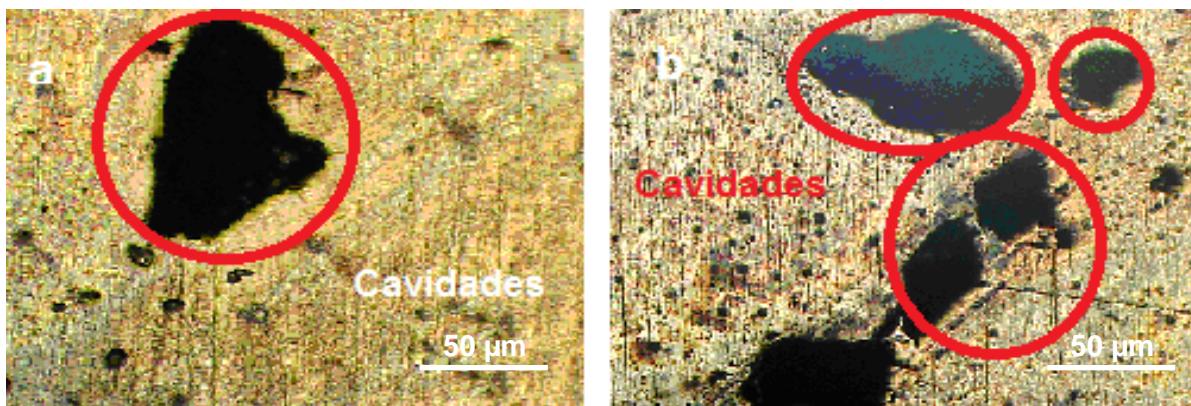
Los defectos que se muestran en la Figura 4 (a y b) corresponden a microestructuras obtenida en diferentes partes del cuerpo de la voluta.

Figura 4. Cavidades en el interior de la voluta.

Las cavidades originadas en el interior del cuerpo se deben a la variación de tensiones en las capas superficiales, lo que trae como consecuencia la aparición de fatiga superficial, similar a la rotura por fatiga volumétrica de los cuerpos sólidos.

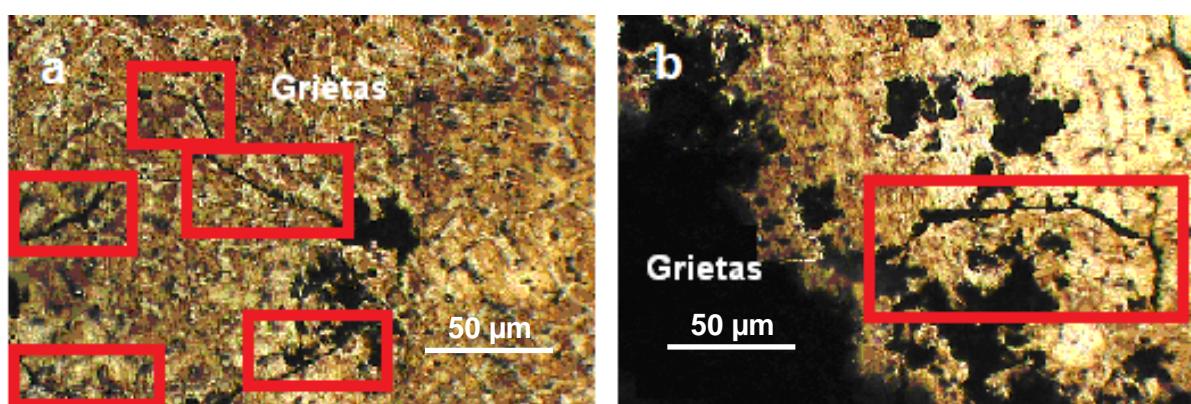
Figura 5. Grietas intercristalinas en el cuerpo de la voluta.

Las microestructuras mostradas en la Figura 5 corresponden a la parte superior del cuerpo de la voluta. Aquí se aprecia otro defecto en el material,

considerado como uno de los más peligrosos: las grietas, que al propagarse en toda la superficie invalidan el equipo para el uso.

Este mecanismo básico de fatiga superficial es el resultado de fisuras iniciadas dentro de la masa del material. Las grietas superficiales se deben a las grandes tensiones de contacto que producen la fatiga de las capas superficiales o a defectos superficiales del proceso de elaboración mecánica o de montaje. La fatiga que se origina desde una grieta subsuperficial ocurre debido a una alta concentración de tensiones en puntos o planos defectuosos; esta grieta se propaga paralela a la superficie hasta brotar en la misma, aspecto que ha sido reportado por Fewell, Mitchell y Priest (2000) y Almeida, Ribeiro y Le-May (2003).

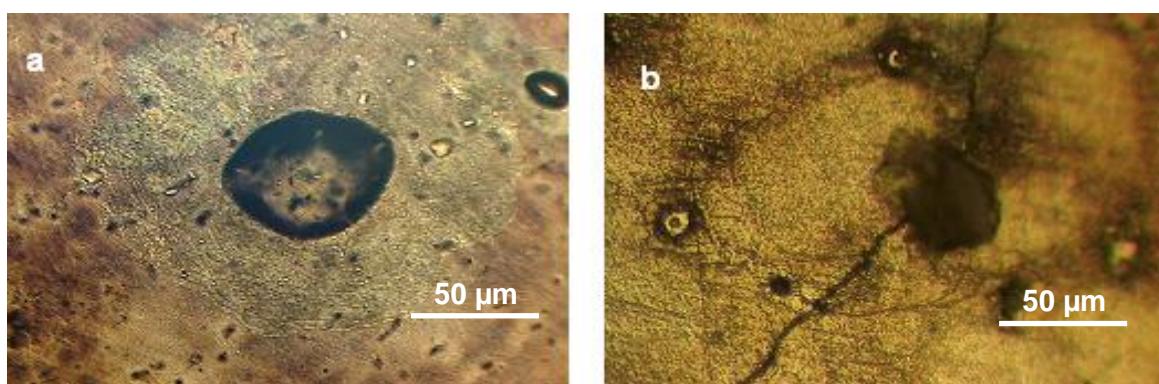
Como consecuencia de las características del fluido que circula por la línea de tubería ocurre la erosión del material debido a la existencia de partículas abrasivas. La Figura 6 evidencia el desgaste erosivo.

Figura 6. Desgaste por erosión.

Los principales factores que ocasionan desgaste por erosión son la velocidad y el bajo impacto, cuando el movimiento es paralelo a la superficie. Por lo general este desgaste depende de la dureza de las partículas y en muchas ocasiones también de los filos que estas presentan. Las partículas abrasivas pueden estar suspendidas o conducidas por un fluido (agua o aire) o pueden fluir por su propio peso (canal de arena).

A diferencia de la abrasión, en la erosión el elemento abrasivo (en este caso la gravilla) es proyectado por la pulpa contra la superficie del material y de esa manera parte de la energía cinética es absorbida por la pieza, causando deformación elástica o remanente de esta en función del grado de tenacidad del metal y la otra es absorbida por el abrasivo, ya sea como velocidad de rebote o energía que lleva a la partícula a fracturarse.

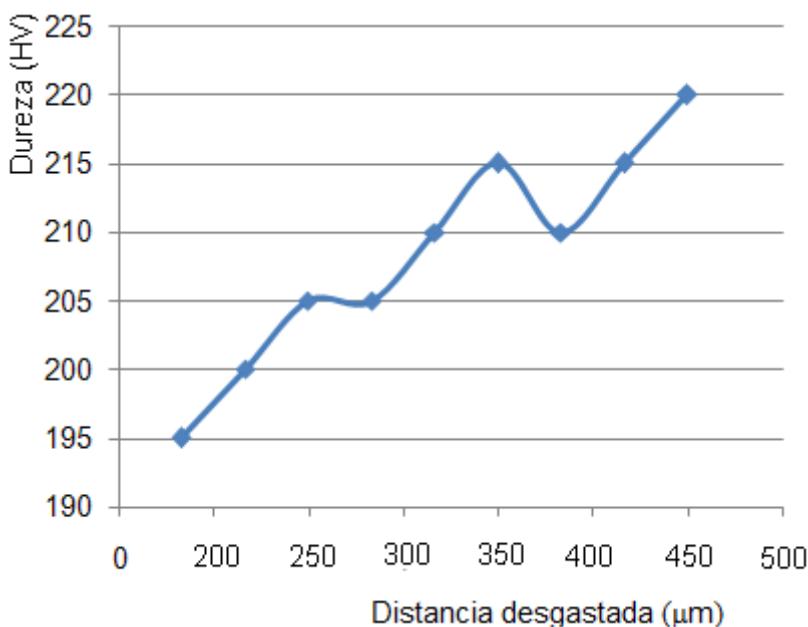
Figura 7. Perfiles de microdureza para las zonas desgastadas.

En las mediciones de microdureza se observaron variaciones en las diferentes zonas con una tendencia al incremento de la dureza en la superficie de la aleación Hastelloy C 276 que, aunque se desgasta producto del deslizamiento de las partículas abrasivas, a la vez se endurece por el fenómeno de la acritud.

Esta variación, presumiblemente, puede estar asociada a la resistencia que ofrece la capa pasivadora del cromo durante la fricción deslizante en las deformaciones en esta zona de contacto. Vale decir que el deslizamiento de la pulpa sobre el material provoca el efecto de la deformación plástica, manifestándose el mecanismo de endurecimiento por deformación.
