Díaz - Borrego, Lizetty; Rodríguez - Infante, Alina  
Evaluación del riesgo por inundación en la comunidad Pradera Alta, municipio  
Maracaibo, Venezuela  
Minería y Geología, vol. 32, núm. 3, julio-septiembre, 2016, pp. 1-15  
Instituto Superior Minero Metalúrgico de Moa 'Dr Antonio Nuñez Jiménez'  
Holguín, Cuba

# Evaluación del riesgo por inundación en la comunidad Pradera Alta, municipio Maracaibo, Venezuela

Lizetty Díaz-Borrego  
Alina Rodríguez-Infante

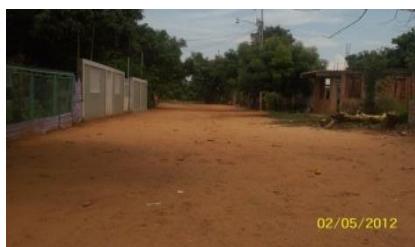
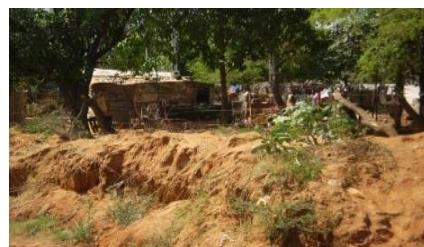
**Geomorfológico:** la superficie ocupada por la comunidad se caracteriza por presentar pendientes muy bajas, que a su vez se encuentran ubicadas a lo largo de las líneas de drenaje (Figura 1)

Figura 1. Fotos de áreas planas de la zona de estudio y socavamiento en el sitio.

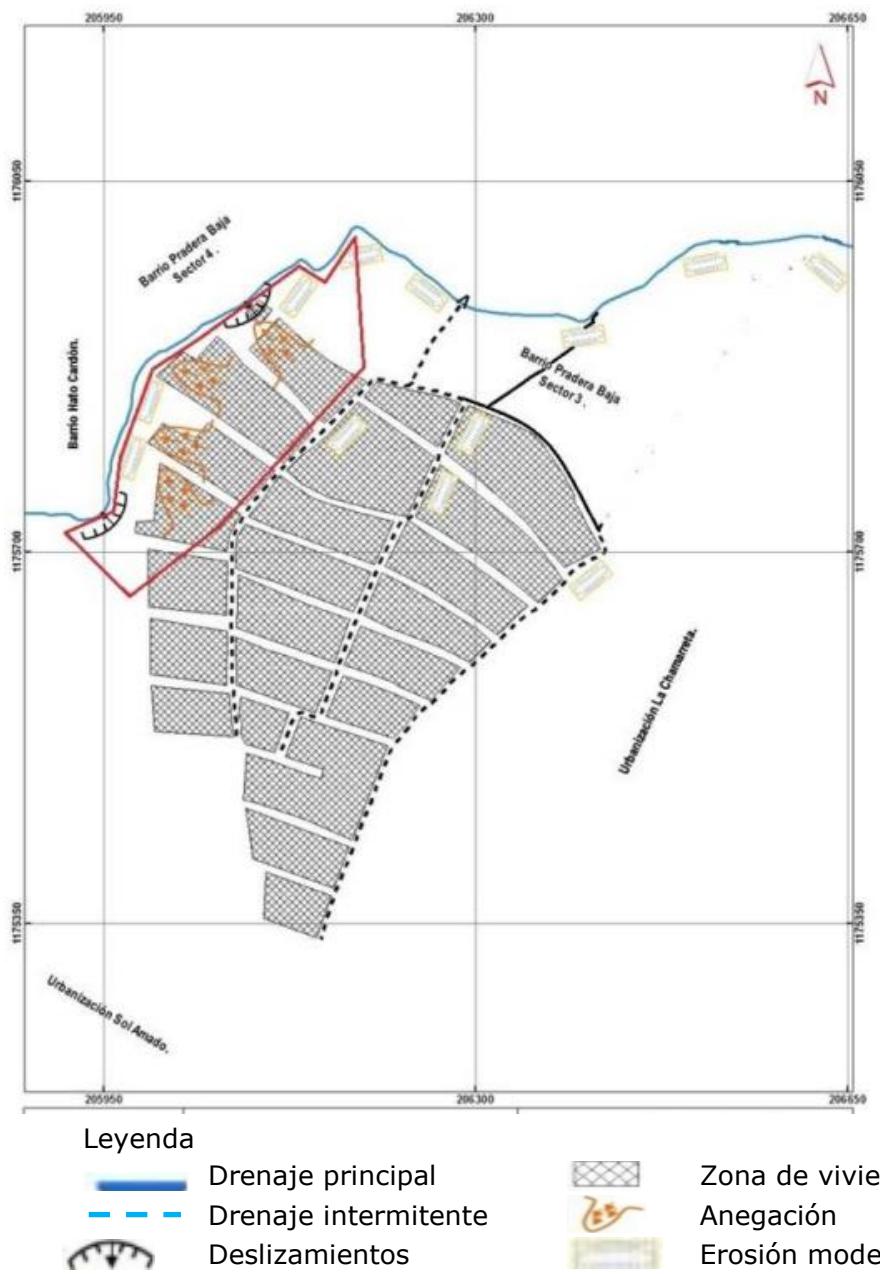
Figura 2. Esquema geomorfológico.

Los aspectos geomorfológicos destacan áreas de socavamiento o erosión moderada, llanuras de inundaciones, escurreimiento difuso o superficial, surcos, pequeños deslizamientos y áreas anegadizas, todos ellos representados en el esquema geomorfológico (Figura 2).

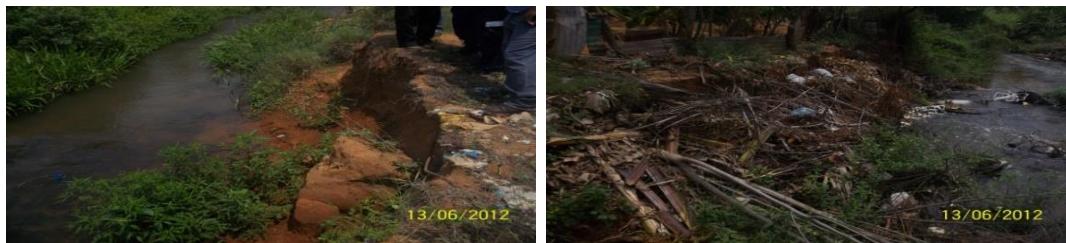
**Geológico:** los terrenos sobre los cuales se asienta la comunidad están compuestos por depósitos heterogéneos no consolidados, muy erosionables por los flujos torrenciales (Figura 3)

Figura 3. Suelo heterogéneo no consolidado.

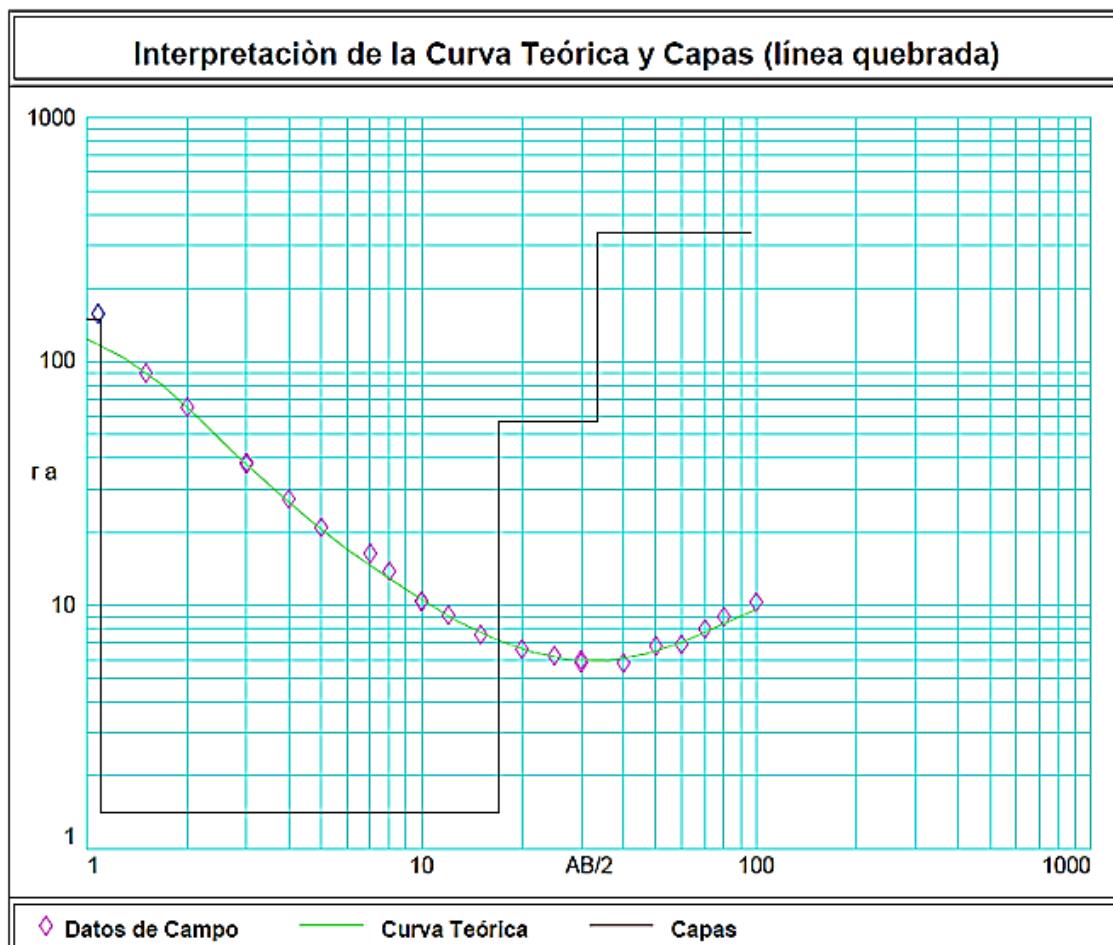
Figura 4. Sondeo e interpretación de la curva y capas. Fuente: Malandrino (2012)

Según los resultados obtenidos con el Sondeo Eléctrico Vertical (Tabla 1) la primera capa, que tiene espesor y profundidad de 1,1 m, está constituida de arena con mediana resistividad, indicando que se encuentra seco y sin arcillas. Debajo de esta capa, y con un espesor de 15,9 m, se encuentra una capa completamente arcillosa la cual tiene una resistividad extrema de 1,4 ohm x m. Sigue una tercera capa de alternancia de arenas acuíferas con capas intercaladas de arcilla con un espesor total de 16,4 m y una profundidad de 33,4 m. La cuarta capa está constituida probablemente por una arena bien compactada debido al alto valor de resistividad aparente interpretado (336,9 ohm x m).

Desde el punto de vista geológico, los terrenos estudiados corresponden a la formación El Milagro, la cual tiene lateralmente muchas variaciones litológicas. La capa superficial es fácilmente saturable ya que tiene poco más de un metro de espesor y profundidad, alcanzando esta la capa arcillosa impermeable que no permite su drenaje. Este factor causa inundaciones en áreas topográficamente deprimidas del sector 2 de Pradera Alta durante los períodos de lluvia.

Como solución al problema se puede sugerir la realización de una red de cloacas canalizadas hacia el sector La Chamarreta, con dirección paralela al sistema natural de drenaje superficial que se observa en el territorio (disposición del canal natural), tal como se muestra en la Figura 4.

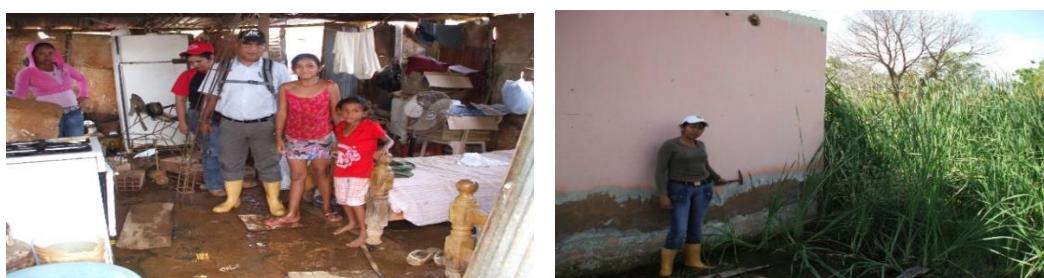
**Hidrológico:** áreas anegadizas o áreas con suelos reteniendo altos niveles de humedad y cotas de máxima inundación marcadas en algunas viviendas (Figura 5)

Figura 5. Áreas anegadizas cerca del drenaje principal.

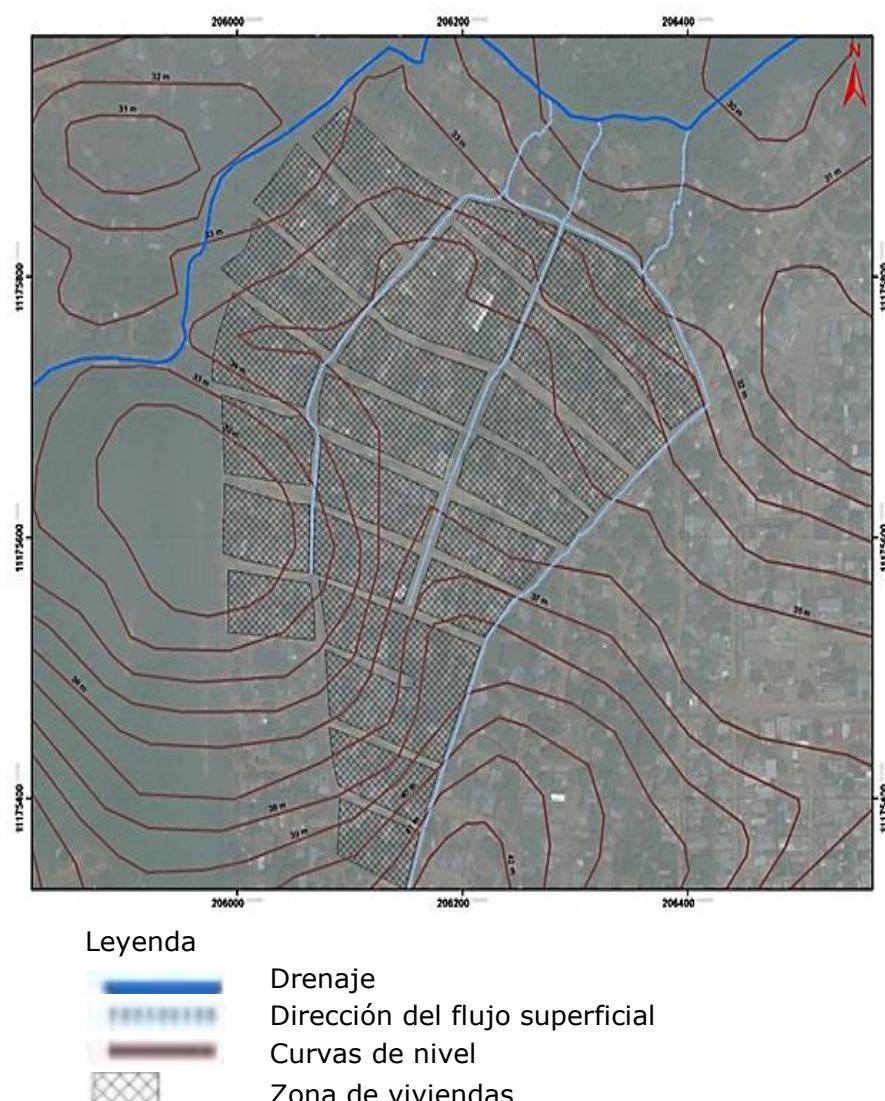
Figura 6. Drenajes y curvas de nivel.

Posee un escurrimiento difuso, ya que el material de las laderas se encuentra mal consolidado, lo que provoca la formación de pequeñas cárcavas y surcos, mientras que en las zonas planas o de menor cota este escurrimiento se concentra, debido a que existen viviendas que obstruyen el paso de las aguas superficiales en las áreas, como se puede observar en la Figura 6.

Los drenajes naturales se ven afectados por la obstrucción, debido a los escombros y basuras que son arrojadas sin control sanitario, creando como resultado áreas anegadizas (áreas con suelos que retienen altos niveles de humedad) y cotas de máxima inundación marcadas en algunas viviendas.

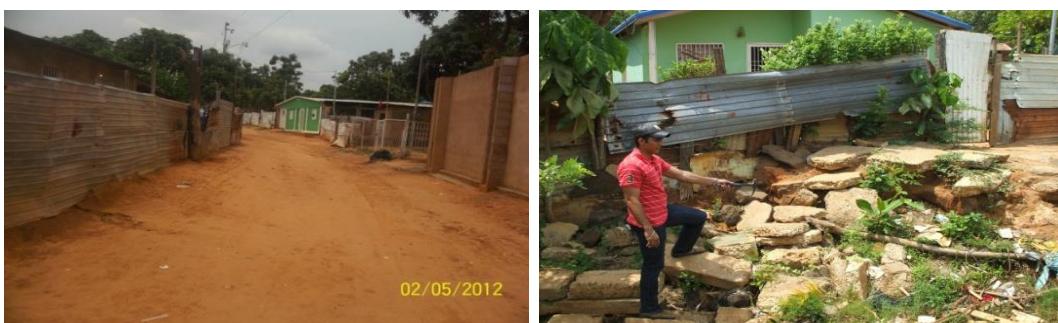
**Infraestructura:** Un aspecto que se tuvo en cuenta fue que en la construcción de algunas viviendas se utilizó material de relleno mal compactado, observándose la alteración y descomposición de los mismos. Igualmente las viviendas están construidas de forma inadecuada e insegura.

Las viviendas se construyeron con láminas de cinc y bloques. Estas edificaciones y la vialidad en el entorno presentan agrietamientos o evidencias de asentamiento o desplazamiento y según la vulnerabilidad asociada a edificaciones se define en función de las características constructivas de cada una y de los daños observados en ellas (Figura 7)

Figura 7. Tipos de vivienda de la comunidad Pradera Alta sector 2.

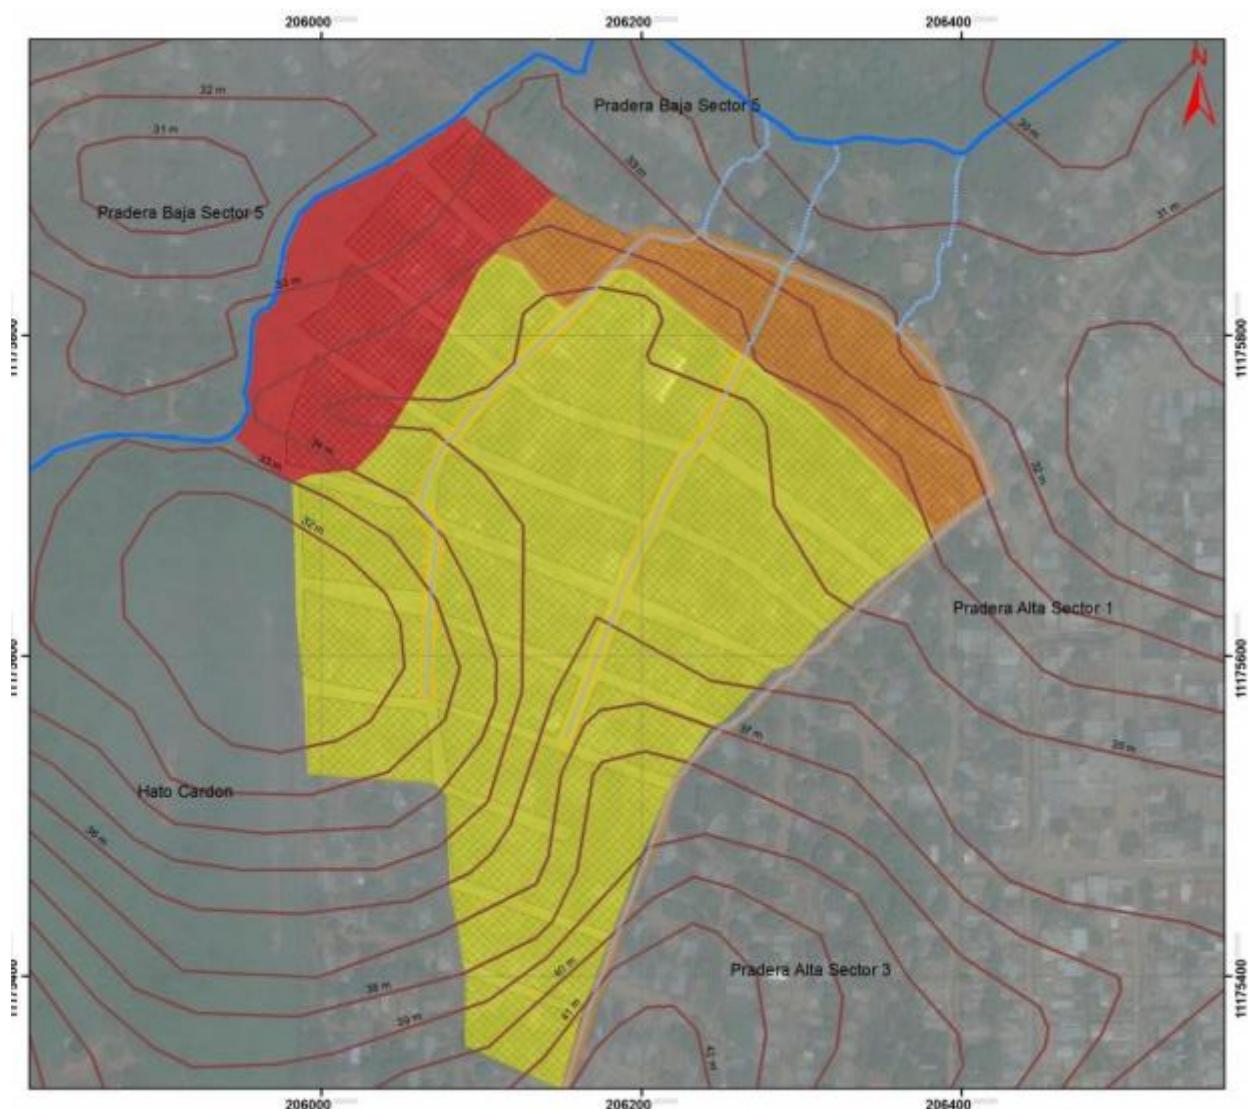
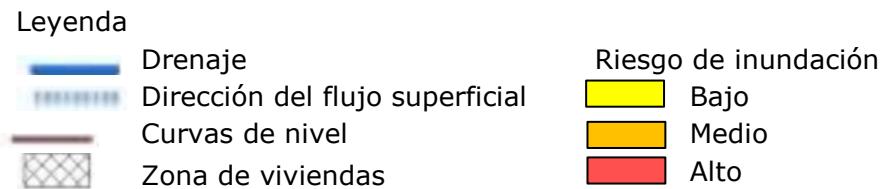
Figura 8. Mapa de riesgo por inundación de la comunidad Pradera Alta sector 2.

**Riesgo bajo:** se incluyen aquellos sectores alejados de las márgenes del drenaje, a más de 50 m de distancia del cauce principal y con una diferencia de altura entre 5 m y 10 m con respecto al mismo, donde los procesos hidrológicos influyen con menor afectación e intensidad, siendo débil el peligro para las personas y las viviendas.

La zona de bajo riesgo se encuentra hacia el sureste del sector 2 de la comunidad Pradera Alta, representada con el color amarillo que es una zona denominada de sensibilización, de acuerdo con la Ley Orgánica de Riesgos Socionaturales y Tecnológicos.

**Riesgo medio:** Áreas con distancias de entre 25 m y 50 m del drenaje, con diferencias altitudinales con respecto al cauce, que varían entre 3 m y 5 m. Las personas están en peligro al exterior de las viviendas, pero no, o casi no, al interior. Las viviendas pueden sufrir daños, pero no destrucción repentina, siempre y cuando su modo de construcción haya sido adaptado a las condiciones del lugar, donde daños severos pueden reducirse con medidas de precaución apropiadas. Esta zona se encuentra ubicada hacia el norte de la comunidad, representada con el color anaranjado, conocida

**Riesgo alto:** Sectores cercanos al drenaje, que presentan restricciones asociadas a sitios críticos de desborde del mismo, y que son zonas de impacto directo, asociadas a distancias menores a 25 m de este, con cotas muy cercanas a las de su cauce (entre 0 y 3 m de diferencia altitudinal). Los eventos se manifiestan con una intensidad relativamente débil, pero con una probabilidad de ocurrencia elevada y las personas, en este caso, están sobre todo amenazadas al exterior de las viviendas. Esta zona se encuentra ubicada hacia el noroeste del área de estudio, representada con el color rojo y es una zona denominada prohibición, de acuerdo con la Ley Orgánica de Riesgos Socionaturales y Tecnológicos. En esta área la construcción de las viviendas no es favorable, ya que están cercanas al drenaje principal y pueden inundarse en periodos de precipitaciones y sequía (Figura 8).
