Pereira de Oliveira, Josildete; Indart Franzen, Letícia; Górski Varela, Bruna
ACESSIBILIDADE COMO CRITÉRIO DE QUALIDADE DO ESPAÇO TURÍSTICO:
ESTUDO DE CASO DA ÁREA CENTRAL DE BALNEÁRIO CAMBORIÚ-SC
Turismo - Visão e Ação, vol. 18, núm. 3, septiembre-diciembre, 2016, pp. 660-689
Universidade do Vale do Itajaí
Camboriú, Brasil

ACESSIBILIDADE COMO CRITÉRIO DE QUALIDADE DO ESPAÇO TURÍSTICO: ESTUDO DE CASO DA ÁREA CENTRAL DE BALNEÁRIO CAMBORIÚ-SC

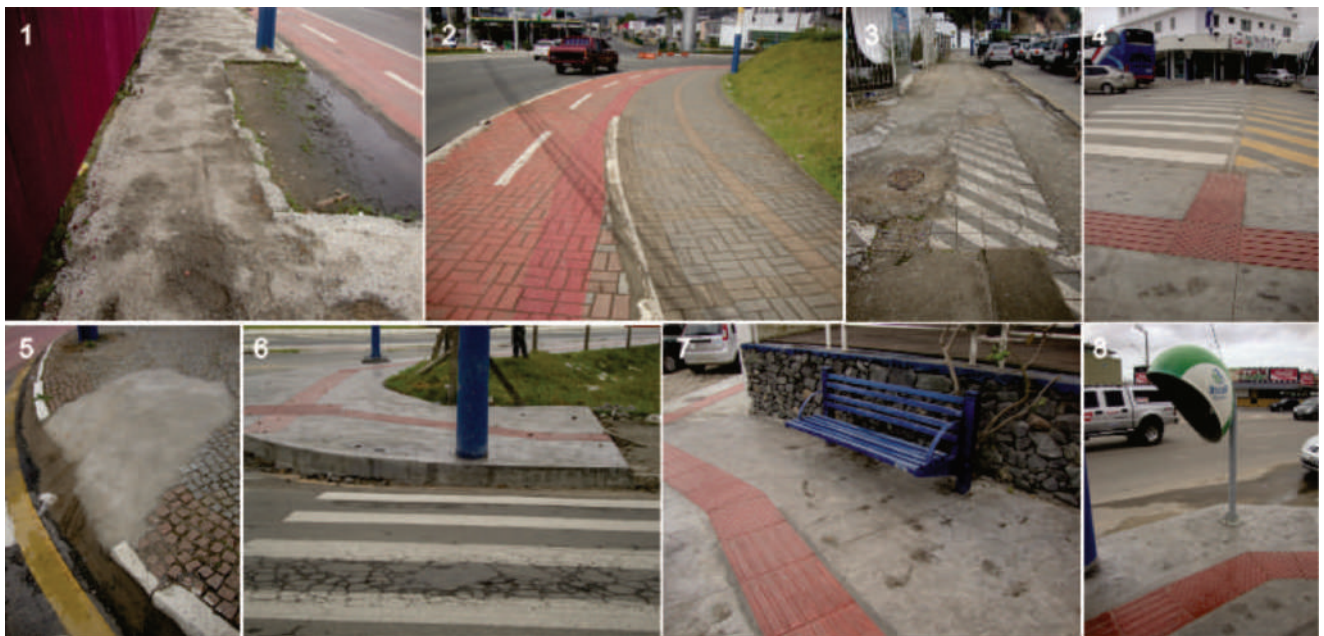
Figura 11 - Caracterização da Acessibilidade - Avenida do Estado

como de “Acessibilidade Integral” por permitirem o deslocamento autônomo e seguro para pessoas com mobilidade reduzida, e de maneira parcial para os deficientes visuais. Neste trecho as calçadas eram padronizadas em blocos de concreto intertravados, piso que possui superfície regular, facilitando o uso pelo cadeirante. Além disso, as larguras mínimas exigidas para os passeios estavam adequadas, e o piso tátil era contínuo por todo o trajeto (figura 11-foto 3).

As calçadas não eram padronizadas. Foram encontrados piso *petit-pavé*, o qual gera trepidação para o cadeirante, não se adequando a uma rota acessível; trechos de calçada de concreto totalmente irregular (Figura 11-foto1); trechos de blocos de concreto intertravado (Figura 11-foto 2); e trechos de concreto alisado (Figura 11-foto 7). Apesar de em alguns trechos o piso estar adequado ao exigido, a descontinuidade elimina o conceito de uma rota acessível (Figura 11-foto 3). Além disto, o piso tátil era encontrado em pequenos trechos, sem conexão entre si e realizados de maneira equivocada (Figura 11-foto 4), o que impede o percurso autônomo para o deficiente visual.

Os rebaixamentos de calçadas, assim como as faixas de pedestre, inexistiam em grande parte das travessias, gerando desníveis e impedindo o percurso para pessoa com capacidade reduzida (Figura 11-foto 6). Quando existentes, os rebaixamentos de calçadas estavam em total desacordo com a NBR 9050, apresentando desníveis em relação ao leito carroçável, sem sinalização com piso tátil de alerta, desalinhados em relação ao rebaixamento do lado oposto da via, terminando em bueiros ou mesmo com piso em condições precárias (Figura 11-foto 5).

visual. Não existiam vagas de estacionamento acessíveis e o mobiliário tampouco contemplava as exigências da Norma (Figura 11-foto 8), situando-se em locais de circulação, sem sinalização tátil, o que o configurava como barreira para o deficiente físico e visual.

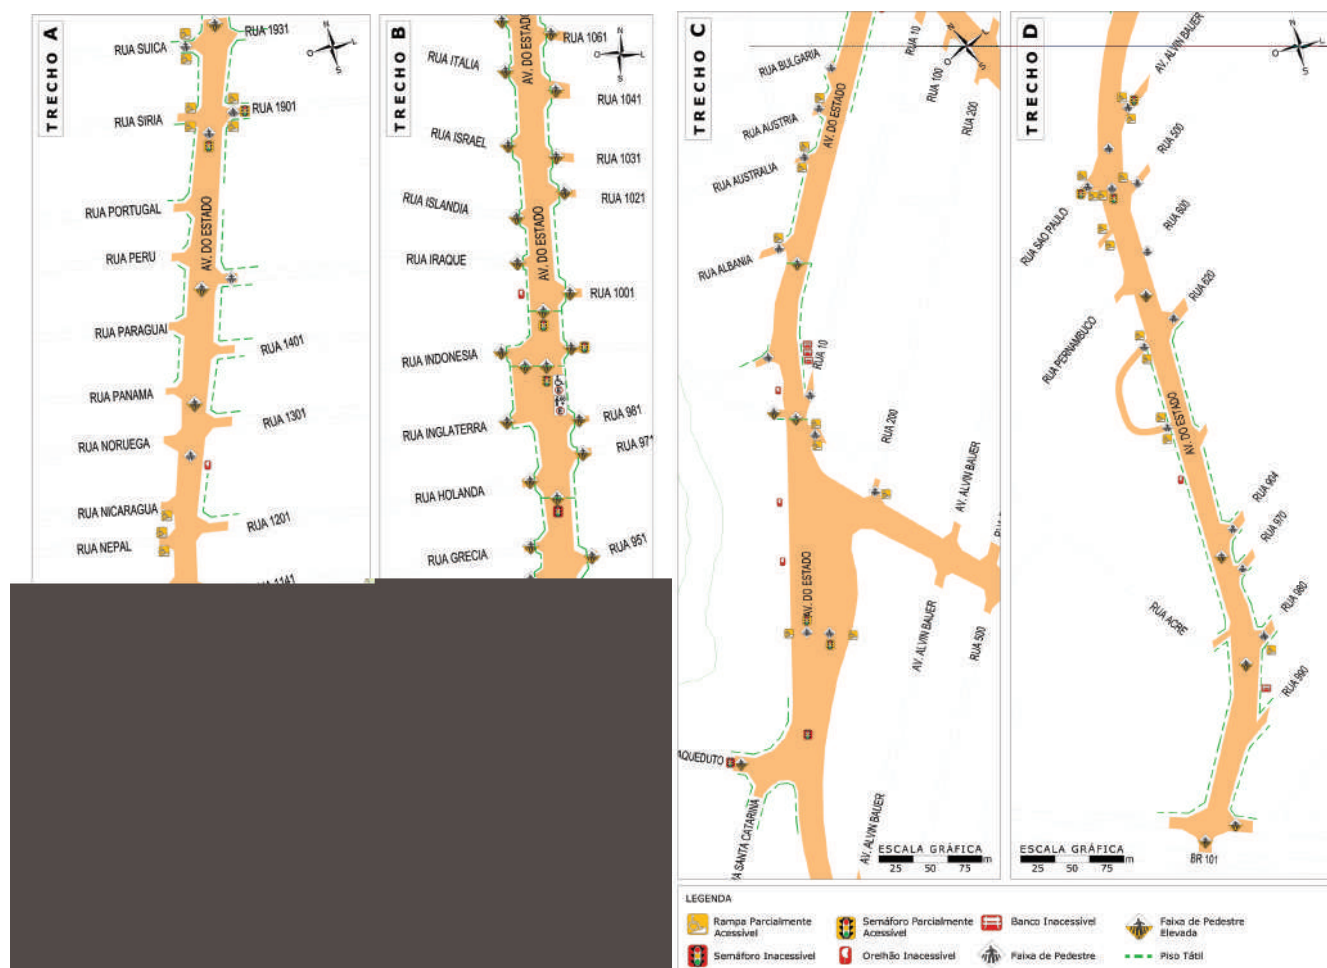
Figuras 12 e 13 - Mapeamento da acessibilidade Trechos A e B, C e D.

Em contraste às condições de acessibilidade encontradas no trecho B e parte do Trecho A, o restante da Avenida do Estado (figura 13 e 14) apresenta-se como trecho de acessibilidade reduzida, definida pela descontinuidade de seus elementos acessíveis, o que não proporciona autonomia e segurança ao deslocamento de pessoas com mobilidade reduzida ou deficiência visual.

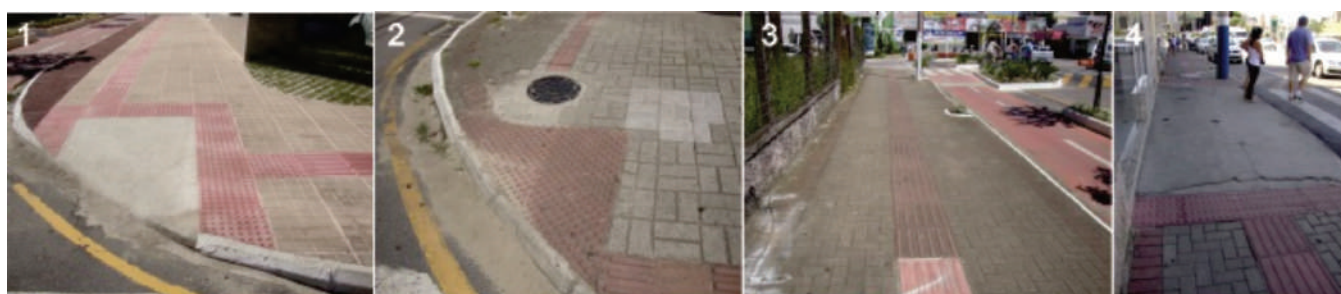
Figura 15 - Caracterização da Acessibilidade – Quarta Avenida

Vagas de estacionamento acessíveis foram encontradas próximas aos bancos e aos supermercados, não possuindo, entretanto, o espaço adicional de circulação, somente eram indicadas por meio da sinalização vertical. Apesar da continuidade do piso tátil direcional, os mobiliários, além de todas as características anteriormente elencadas que os tornam inacessíveis, não eram sinalizados com piso tátil de alerta, tampouco os semáforos apresentavam sinalização visual ou sonora para o pedestre, o que limita o percurso autônomo para o deficiente visual.

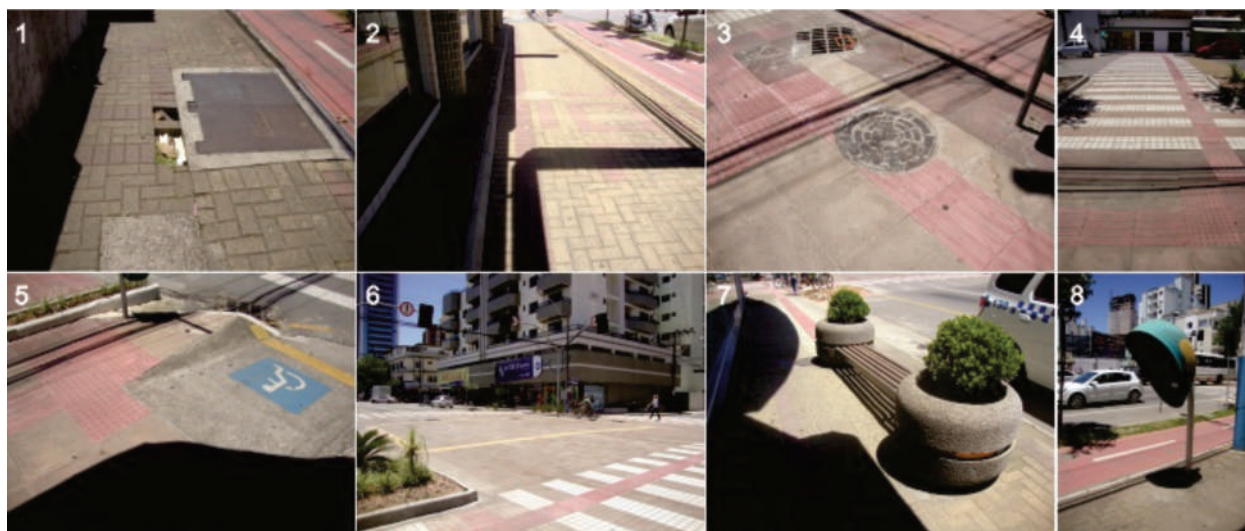
Figura 17 - Caracterização da Acessibilidade – Terceira Avenida

As faixas de pedestre elevadas foram executadas ao longo da Avenida para realizar a travessia entre um lado e outro da mesma, e em vias perpendiculares quando de importante fluxo. Nesses pontos, de cruzamento entre vias de fluxo intenso, o piso tátil foi executado em pequenos trechos de maneira desconexa (Figura 17-fotos 3 e 4); juntamente, os semáforos não possuíam sinalização visual ou sonora para o pedestre (Figura 17-foto 6), e o mobiliário se tornava barreira (Figura 17-fotos 7 e 8), por não possuir a sinalização tátil de alerta e se encontrar dentro das faixas de circulação, o que impede o deslocamento autônomo do deficiente visual.

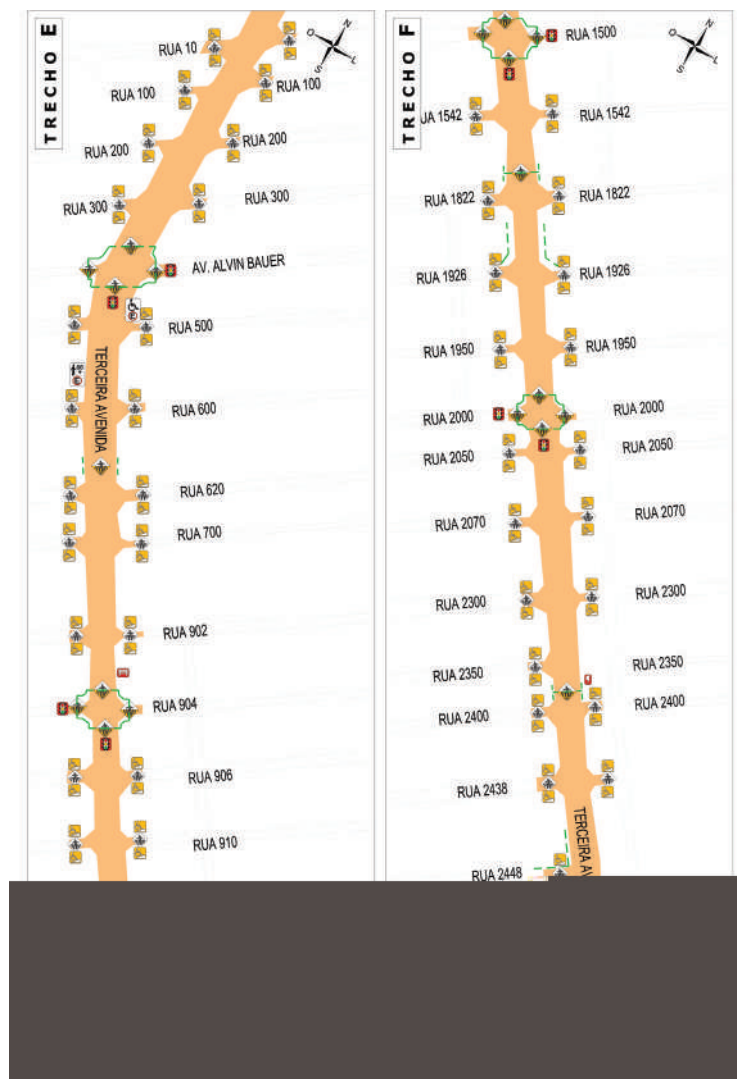
Figura 18 - Mapeamento Acessibilidade Trechos E e F

Os trechos E e F (figura 18), que correspondem à Avenida Terceira, foram classificados como “Acessibilidade Parcial”, por permitirem de maneira parcial o deslocamento autônomo para pessoas com mobilidade reduzida e não o permitirem para o deficiente visual. As calçadas da Avenida Terceira estavam de acordo com a largura mínima exigida pela NBR 9050 e eram padronizadas em piso de blocos de concreto intertravado, adequadas para o deslocamento do

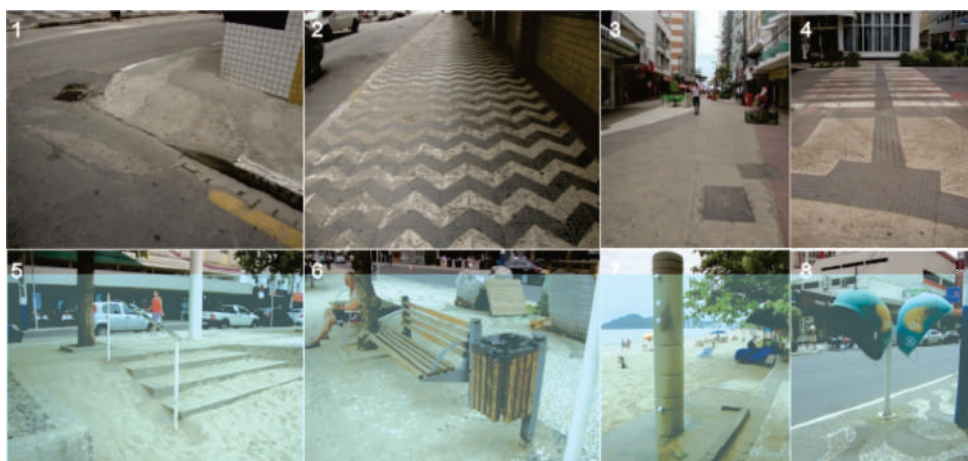
Figura 19 - Caracterização da Acessibilidade – Avenidas Atlântica e Brasil

Nestes trechos isolados, juntamente com a mudança do piso foram instaladas faixas de pedestre elevadas, eliminando desníveis, pisos táteis de alerta e direcional para as travessias, porém sem sinalização do mobiliário, e semáforos com sinalização visual para o pedestre, porém, sem sinalização sonora, o que impede a travessia autônoma para o deficiente visual. Na Rua 511, em frente ao shopping estão as vagas de estacionamento para o deficiente físico e o idoso. Considerados de forma isolada estes pequenos trechos configuram-se, de certa maneira, como acessíveis. Entretanto, a descontinuidade do trajeto e as condições encontradas nas demais áreas do trecho, principalmente em suas transversais e no acesso à praia (figura19-foto5) tornam a rota inacessível.

Em relação ao mobiliário, bancos e orelhões estavam em desacordo com as exigências para a acessibilidade (figura 19-fotos 7 e 8). Em muitas vezes, lixeiras situadas ao lado dos bancos impediam até mesmo que o cadeirante se sentasse ao lado de outro usuário que o estivesse utilizando-o (figura 19-foto 6). Além disso, o mobiliário não recebia sinalização tátil de alerta, representando uma barreira para o deficiente visual.

Os acionamentos de todos os chuveiros estavam localizados a 1,50m do piso, impedindo que um cadeirante o acionasse. Em alguns casos, mesmo auxiliado por outra pessoa, esse usuário não conseguiria se aproximar devido a contenções para a água que se configuravam como barreiras (figura 19-fotos 2 e 4).

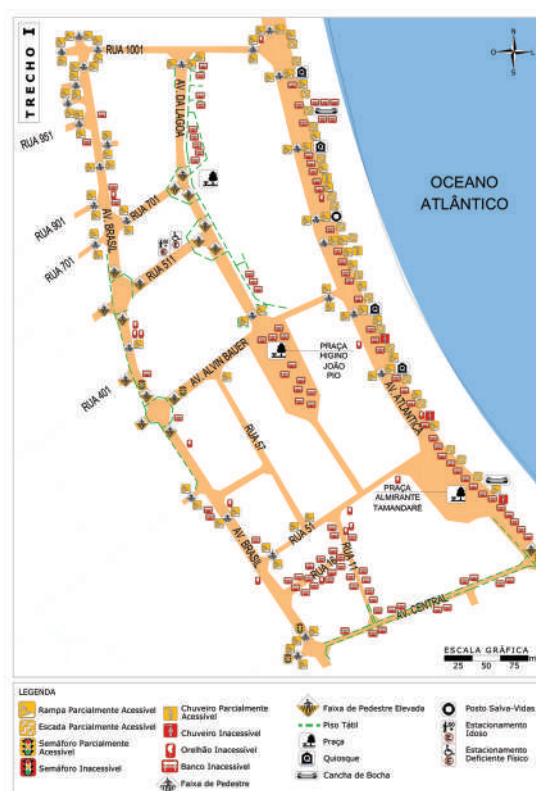
Figura 20 - Mapeamento Acessibilidade Trecho I

O trecho I (figura 20), que corresponde às Avenidas Atlântica e Brasil, é considerado um dos trechos com maior circulação de turistas na cidade de Balneário Camboriú, visto que neste trecho está localizada a Praça Almirante Tamandaré, Praça Higino João Pio, Praia Central, além da maior concentração de meios de hospedagem da cidade, dessa forma, caracteriza-se como um espaço turístico, por causa dos atrativos turísticos (praia e praças) e da infraestrutura turística e básica. O trecho I foi classificado como “Acessibilidade Parcial”, por permitir o deslocamento autônomo e seguro para pessoas com mobilidade reduzida e de maneira parcial para o deficiente visual, em parte do trajeto.
