## Restauração do pavilhão, cúpula metálica e luneta equatorial de 32 cm – conjunto arquitetônico do Museu de Astronomia e Ciências Afins (MAST)<sup>1</sup>

**RESUMO:** O MAST é um museu de ciência e tecnologia situado no conjunto arquitetônico e paisagístico que pertenceu ao antigo Observatório Nacional (ON), na cidade do Rio de Janeiro. Esse conjunto, concluído em 1921, é formado por 16 edificações e foi tombado pelo Instituto do Patrimônio Histórico e Artístico Nacional (Iphan) em 1986 e pelo Instituto Estadual do Patrimônio Cultural (Ihepac) em 1987.

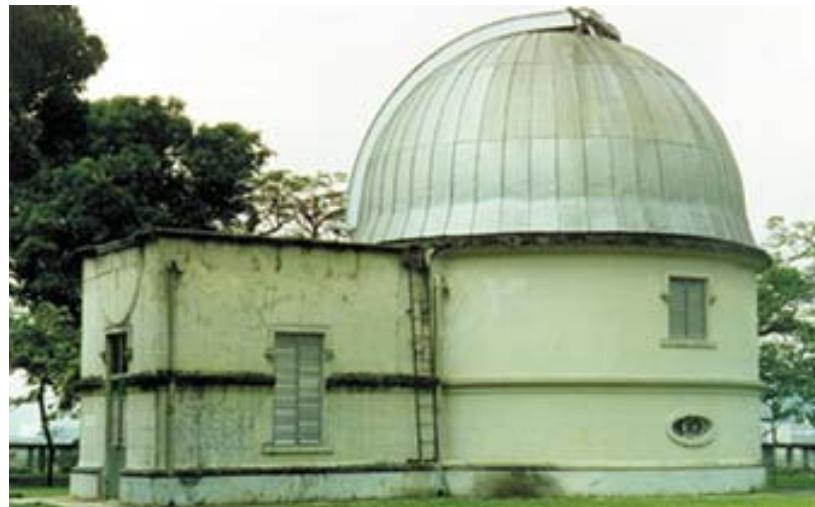
Figura 4 – Aspecto externo do Pavilhão da Luneta Equatorial de 32 cm antes de ser restaurado, década de 1990 (MAST, Arquivo Iconográfico, autor desconhecido).

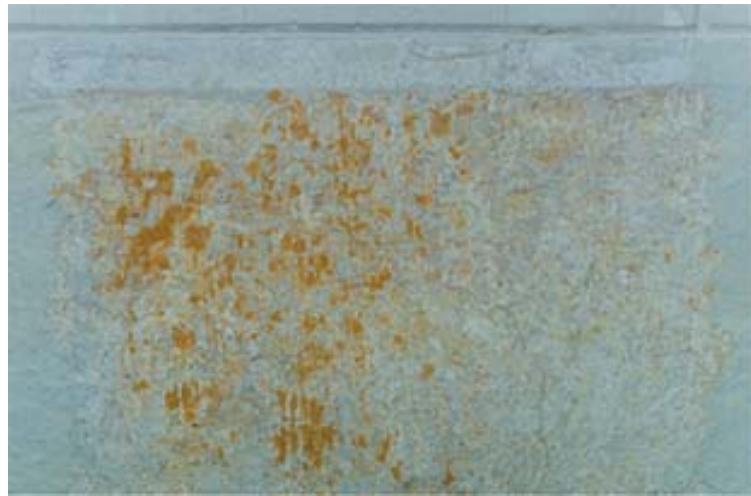
A Figura 5 apresenta uma imagem do resultado das prospecções em que estão identificados fragmentos da pintura original (amarelo-claro) e da segunda camada (amarelo-ocre).

Figura 5 – Fragmentos da pintura original (amarelo-claro) e da segunda camada (amarelo-ocre), (MAST, Arquivo Iconográfico, foto Durval C. Reis).

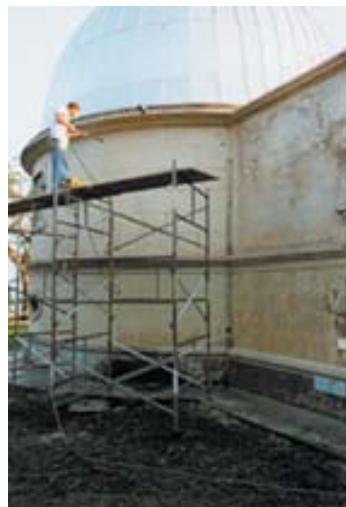
Figura 6a – Lavagem das alvenarias.

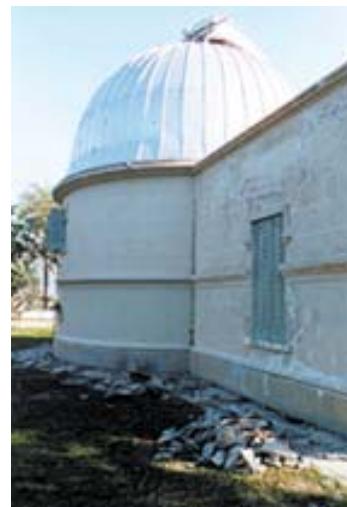
**Diagnóstico** – a calçada de argamassa que contorna a edificação não fazia parte do conjunto original, segundo a iconografia encontrada. Apresentava frisos de desenhos geométricos facilmente reproduzíveis. Estava completamente trincada, possuía trechos deformados por raízes de árvores e também manchas de sujeira e umidade.

Figura 6b – Demolição do calçamento.

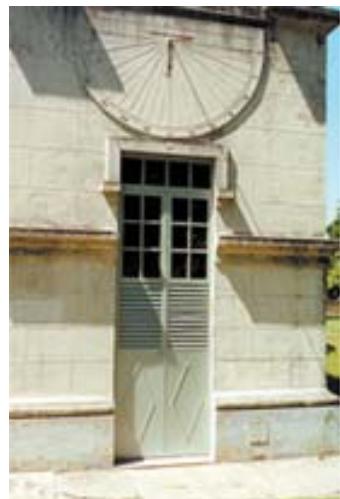
Figura 6c – Nova esquadria (porta) instalada.

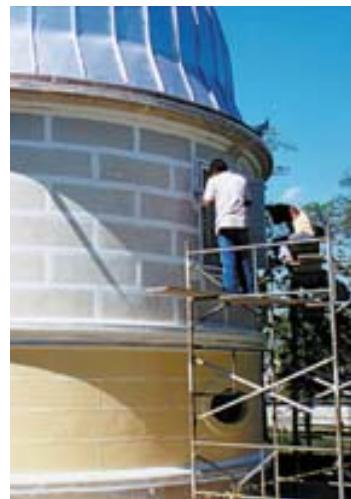
Figura 6d – Pintura da fachada (MAST, Arquivo Iconográfico, fotos Durval C. Reis).

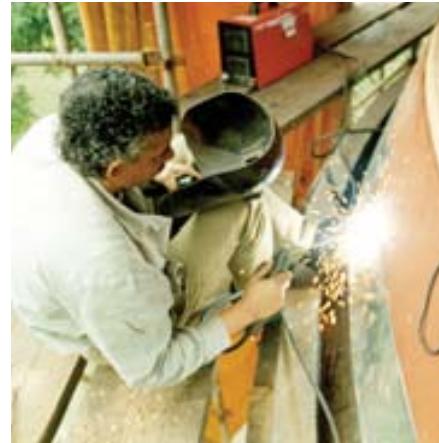
**Diagnóstico** – acreditava-se, inicialmente, que as chapas eram galvanizadas, no entanto, após inspeção minuciosa, verificou-se serem de alumínio, fixadas com parafusos e porcas nas nervuras dos encaixes. De um modo geral, encontravam-se em bom estado. Foram identificadas algumas chapas menos espessas e/ou deformadas, trechos com emendas mal executadas e pequenos pontos de corrosão.

Figura 7b – Soldagem de tira de alumínio à saia da cúpula para evitar infiltração de águas pluviais.

**Intervenção** – desmontagem cuidadosa das chapas para futuro aproveitamento, substituição das corroídas e/ou deformadas, sendo a saia prolongada por uma tira de alumínio fixada por meio de rebites “pop” com vedação de silicone. O trabalho foi realizado em três etapas, expondo as áreas internas o mínimo possível a interpéries. A desmontagem das chapas foi facilitada, pois a fixação entre elas era realizada por parafusos e porcas em vez de rebites. As chapas foram armazenadas com cuidado para serem recolocadas posteriormente. No trecho em que as chapas haviam sido removidas utilizou-se, diariamente ao término dos serviços, uma lona para proteger a área interna exposta.

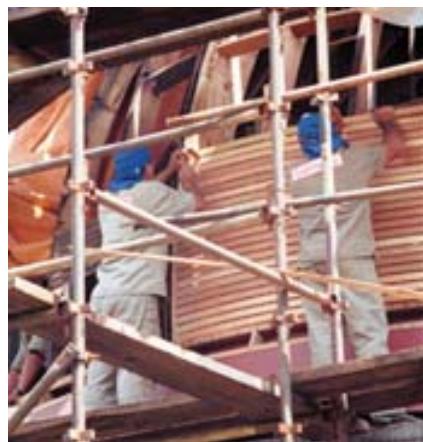
Figura 7c – Substituição das fasquias de madeira existentes por outras em cedro.

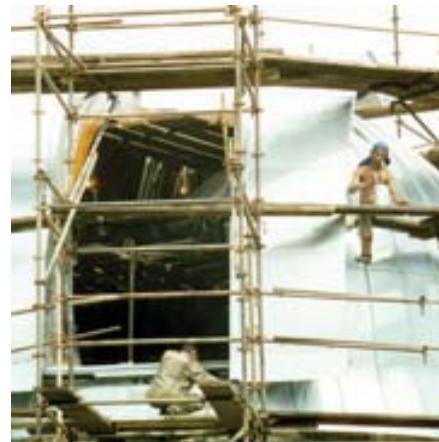
Figura 7d – Cúpula após pintura, no processo de desmontagem dos andaimes externos (Mast, Arquivo Iconográfico, fotos Durval C. Reis).

Optou-se pela pintura geral das chapas, pois as novas que seriam introduzidas contrastariam com as antigas, que foram limpas com estopa e tiner para remoção de sujeira e melhor aderência da tinta. A tinta utilizada foi a alumínio Interbond alta temperatura, cód. Intertherm 838 HTA005, ref. 006/0336 da International, usada atualmente na pintura de outras cúpulas do MAST. Ao término dos serviços e antes da retirada dos andaires, foi realizado um jateamento de água sob pressão com mangueira sobre a cúpula para observar eventuais vazamentos.

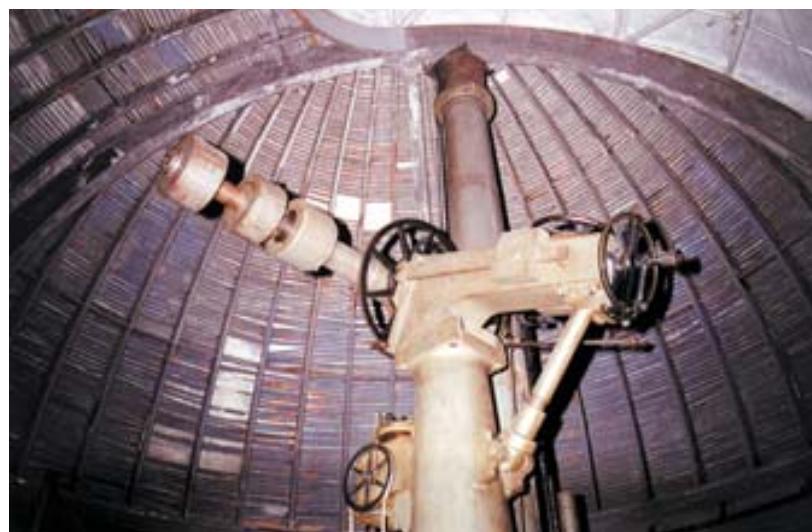
Figura 8 – Luneta equatorial antes do restauro, década de 1990 (MAST, Arquivo Iconográfico, foto Durval C. Reis).

A corrosão atmosférica determinou a oxidação de todas as áreas de latão e bronze polidas do instrumento, causando o travamento em parte dos mecanismos de regulagem de foco das lentes. Além disso, o verniz de proteção nas áreas polidas parentes e sobre os discos de leitura da orientação do instrumento desapareceu. Observava-se corrosão intensa do instrumento em geral, principalmente do tubo e círculos graduados.

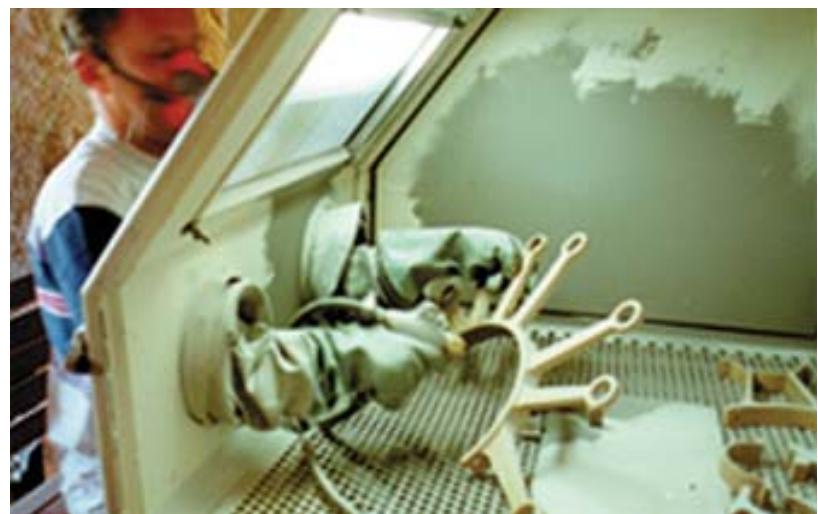
Figura 9a – Polimento da superfície das peças de latão e bronze por jateamento com esferas de vidro.

Intervenção – a desmontagem completa permitiu o tratamento de todas as peças de latão e bronze por jateamento com esferas de vidro de diâmetro 50 mm, especiais para eliminar os produtos de corrosão e resquícios de tinta presentes na superfície. O procedimento é específico para obter resultados de polimento sem provocar maiores desgastes da superfície original.

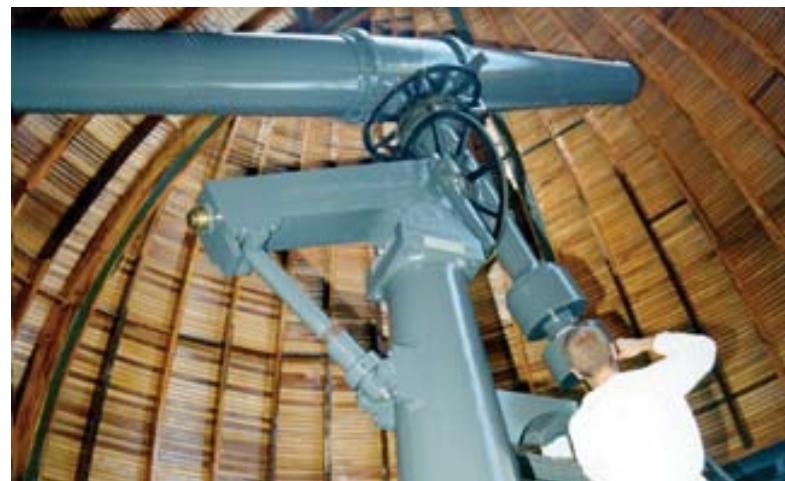
Figura 9b – Pintura do instrumento com tinta esmalte sintético cinza.

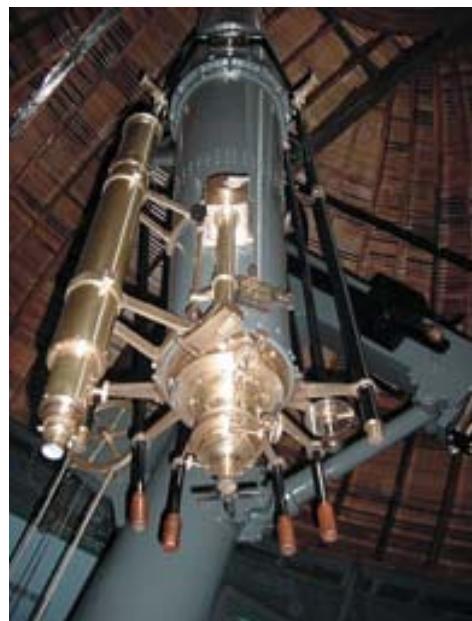
Figura 9c – Luneta buscadora montada em seu local original (MAST, Arquivo Iconográfico, fotos Durval C. Reis).
