Restauração do círculo meridiano de Gautier e reabilitação do pavilhão correspondente - Museu de Astronomia e Ciências Afins (MAST)

Anais do Museu Paulista, vol. 15, núm. 2, julio-diciembre, 2007, pp. 319-357

Restauração do círculo meridiano de Gautier e reabilitação do pavilhão correspondente – Museu de Astronomia e Ciências Afins (MAST)¹

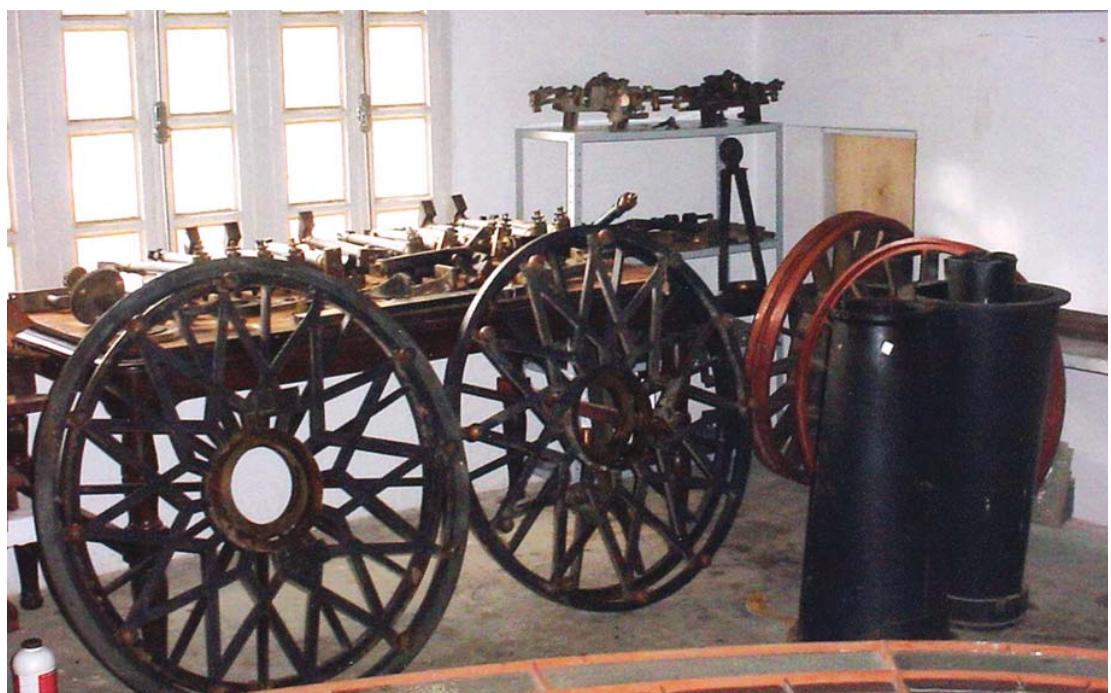
Figura 4 – Conjunto de peças sobreviventes do desmonte do círculo meridiano de Gautier. Arquivo MAST, fotografia da equipe de projeto, Rio de Janeiro.

Após terem sido registradas todas as informações obtidas, e organizadas e grupadas as peças, foi avaliada a necessidade de intervenção nas mesmas. Apenas quatro peças não precisavam ser restauradas; os dois cones do sistema de espelhos, o micrômetro Gautier e o micrômetro fabricado por Edouard Bouthy. O restante das peças estava em situação bastante crítica, com perda total do verniz original, muitas partes pintadas com tinta de cor diferente da original e danos nessa pintura, vastas áreas corroídas de forma catastrófica e alguns danos mecânicos. As Figuras 5, 6 e 7 apresentam algumas das peças no estado anterior à intervenção.

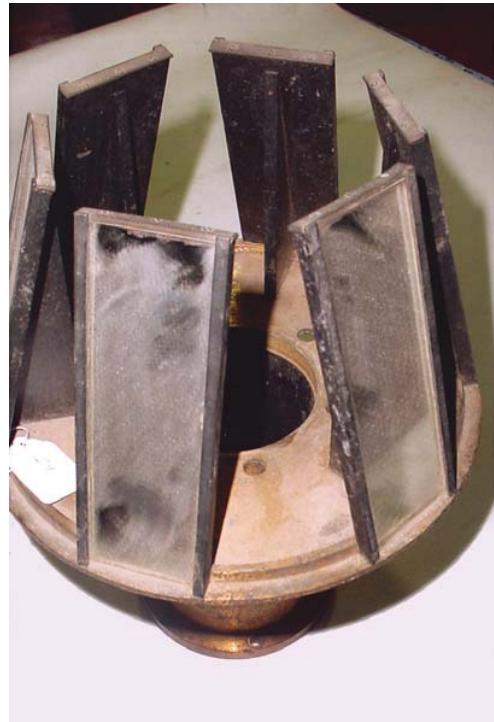
Figura 5 – Sistema de espelhos, círculo meridiano, antes de ser restaurado. Arquivo MAST, fotografia da equipe de projeto, Rio de Janeiro.

Os dois cones idênticos do sistema de espelhos permitem a reflexão da luz sobre os doze micrômetros¹⁷, para a visualização da escala no círculo graduado. Verificou-se que o suporte de cada espelho estava fixado à peça principal através de parafusos que se encontravam sob os mesmos. Como alguns espelhos estavam colados e trincados, decidiu-se não desmontá-los para uma avaliação mais profunda, pois a ação poderia gerar danos definitivos nessas peças. Considerando-se que o verniz de ambos apresentava um bom estado de conservação, a restauração não foi necessária, apenas a sua higienização. Estas peças foram fixadas aos mancais de madeira de lei, utilizando-se parafusos longos com rosca, com cabeça arredondada e de fenda adaptados, pois os originais não foram encontrados.

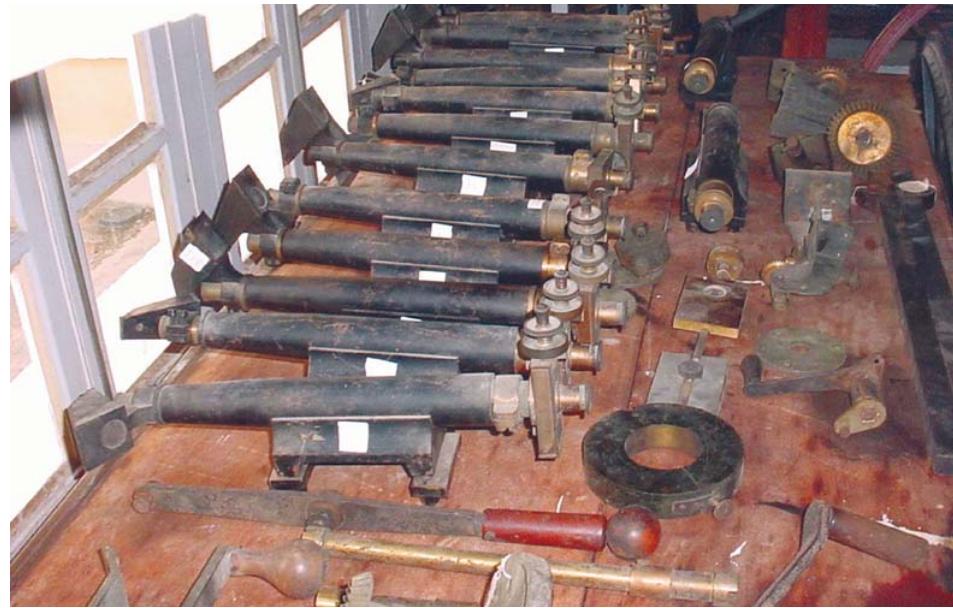
Figura 6 – Conjunto de micrômetros, círculo meridiano, antes de ser restaurado. Arquivo MAST, fotografia da equipe de projeto, Rio de Janeiro.

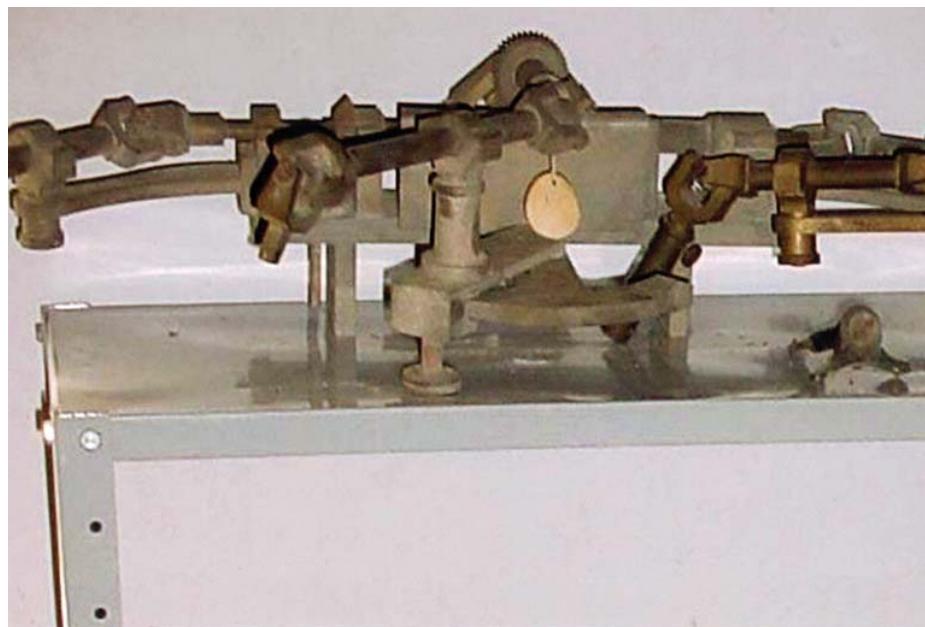
Figura 7 – Sistema de frenagem, círculo meridiano, antes de ser restaurada. Arquivo MAST, fotografia da equipe de projeto, Rio de Janeiro.

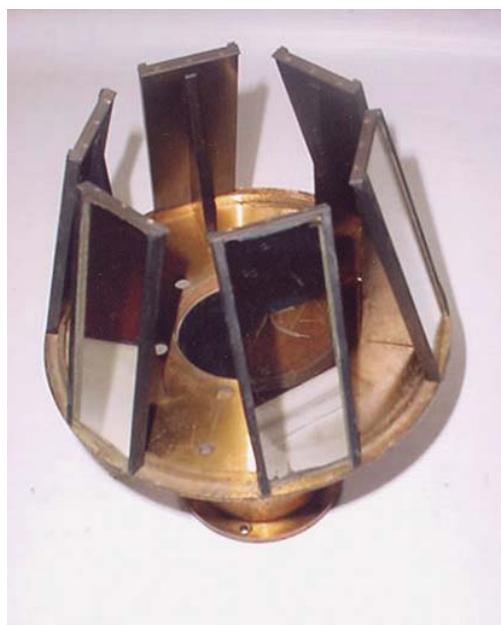
Figura 8 – Sistema de espelhos, círculo meridiano, após as intervenções. Arquivo MAST, fotografia da equipe de projeto, Rio de Janeiro.

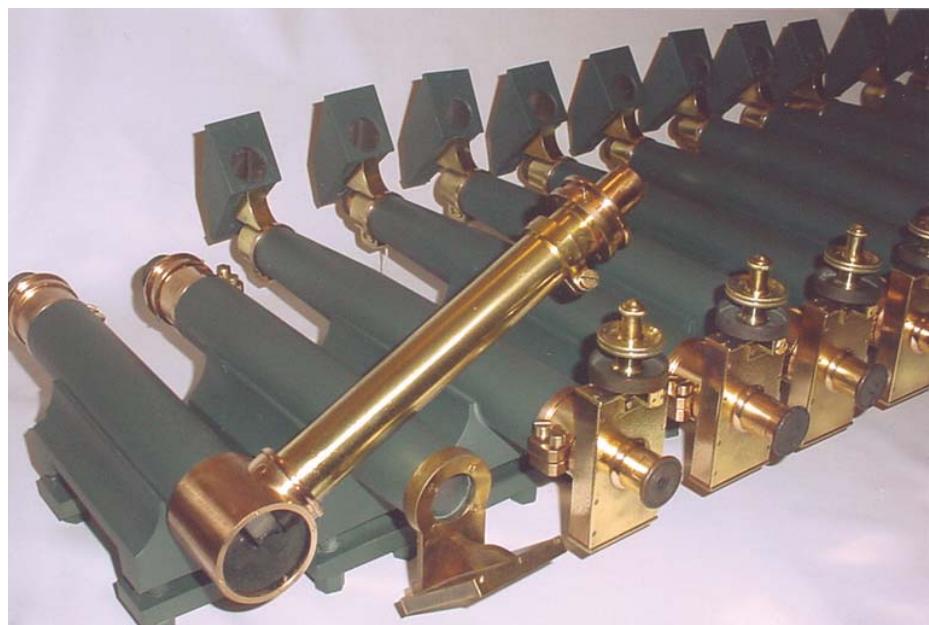
Figura 9 – Conjunto de micrômetros, círculo meridiano, após intervenções. Arquivo MAST, fotografia da equipe de projeto, Rio de Janeiro.

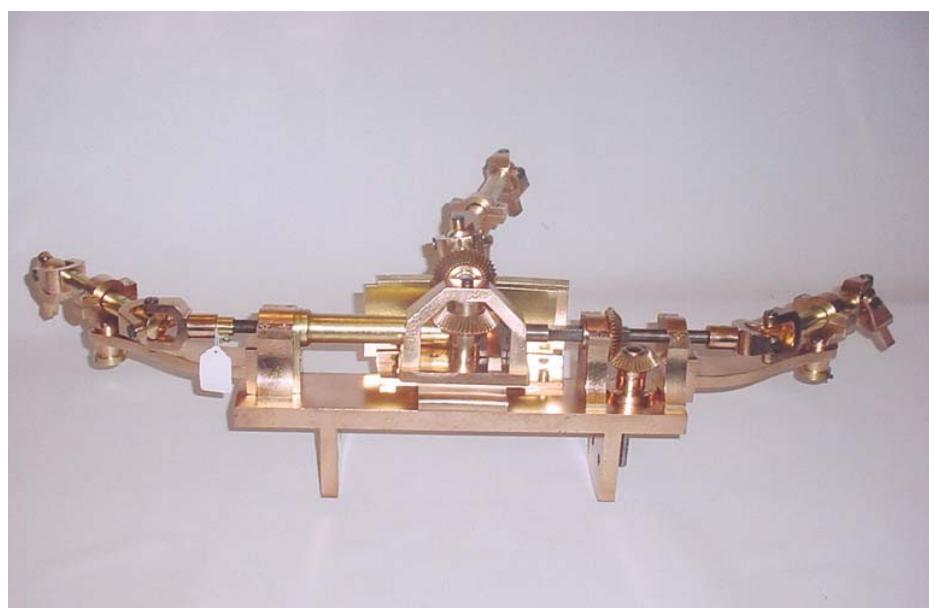
Figura 10 – Sistema de frenagem, círculo meridiano, após as intervenções. Arquivo MAST, fotografia da equipe de projeto, Rio de Janeiro. Peças do círculo meridiano após as intervenções.

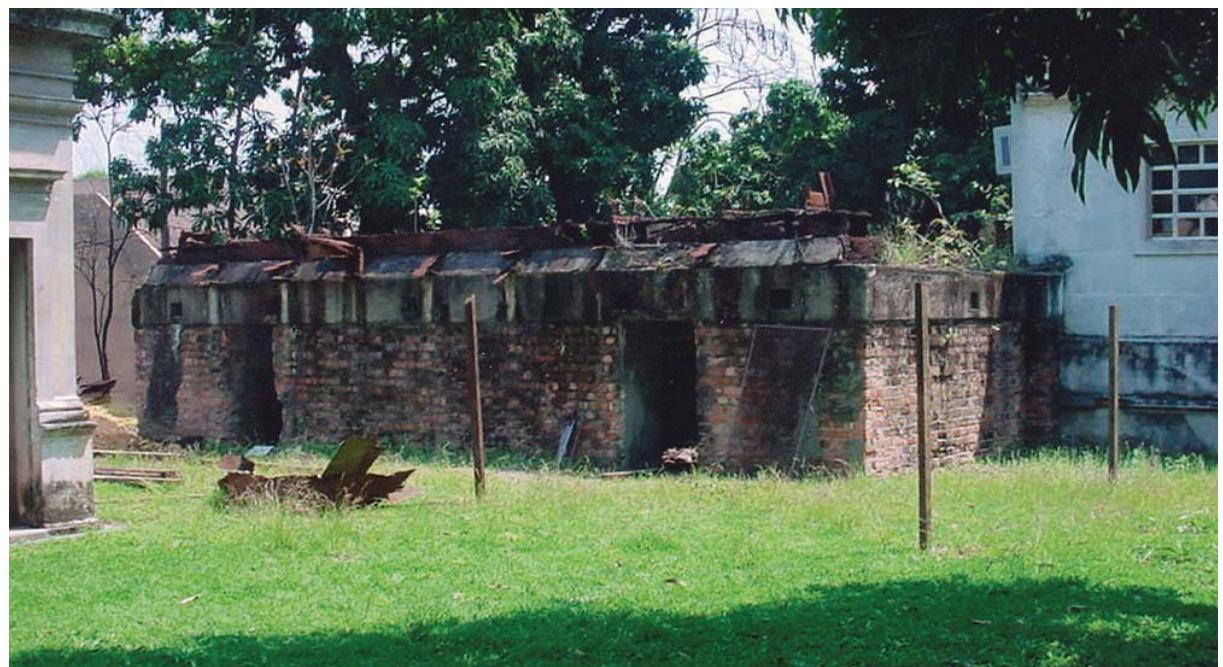
No diagnóstico do salão do instrumento foi constatado que tanto a fundação em pedra quanto as paredes em alvenaria não estavam estruturalmente comprometidas. A laje, porém, estava desmoronada e, devido ao alto grau de corrosão, suas vigas metálicas haviam perdido sua função estrutural. Partes remanescentes da cinta metálica mostravam os efeitos do intenso processo de corrosão. A ausência do talude, carreado pelas chuvas ao longo dos anos, deixava desprotegidos os tijolos maciços do porão, que apresentavam desgaste e acúmulo de limo. Com o desabamento da laje do salão, quebrou-se grande parte dos ladrilhos e os que restaram estavam muito desgastados. De um lado e do outro da escada, havia crescido uma mangueira, e suas raízes, que estavam embaixo da escada, contribuíram para a formação de uma colônia de cupins. A cobertura já não existia. As Figuras 13 e 14 mostram o estado de degradação do vestíbulo e do salão do instrumento e as Figuras 15 e 16 mostram a planta baixa e uma fachada lateral com mapeamento de danos, ambas contemporâneas ao diagnóstico.

Figura 13 – Aspecto externo do salão do instrumento em ruínas antes da reabilitação. Arquivo MAST, Rio de Janeiro.

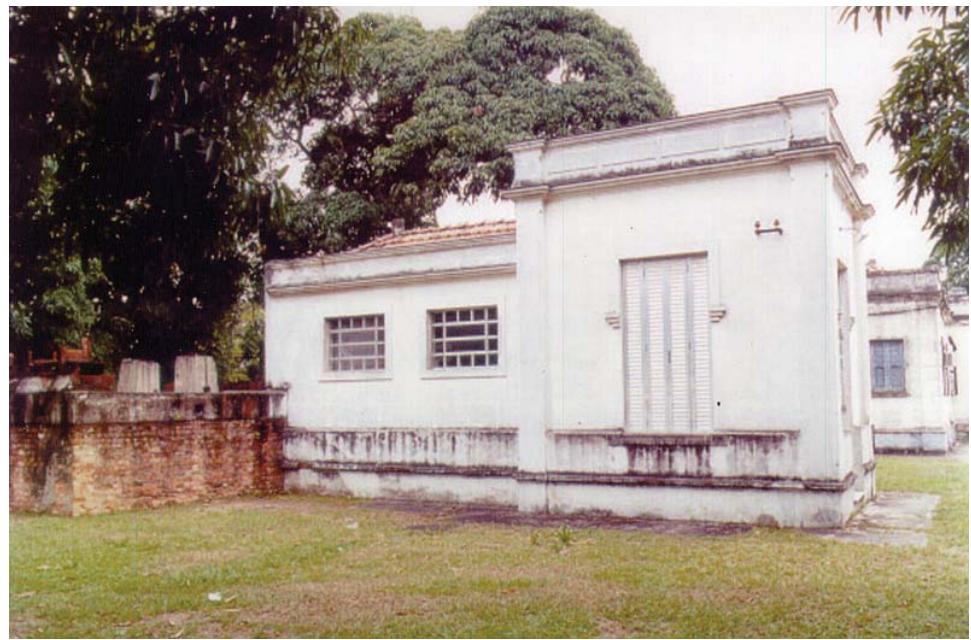
O diagnóstico do vestíbulo permitiu verificar que, em um dado momento do passado, o forro de madeira, encontrado nos registros fotográficos, fora substituído por lajes maciças apoiadas nas paredes laterais. As lajes estavam

Figura 14 – Aspecto externo do vestíbulo do pavilhão antes da reabilitação. Arquivo MAST, Rio de Janeiro.

eivadas de infiltrações e manchas de umidade, devido ao comprometimento dos dutos de escoamento de águas pluviais. A estrutura em madeira do telhado apresentava pontos de apodrecimento nas linhas e nos caibros e, pelo mesmo motivo, as ripas estavam totalmente comprometidas. A alvenaria interna mostrava infiltrações ascendentes e descendentes, esfarelamento de reboco e descascamento de pintura. Havia limo na alvenaria externa e presença de vegetação de pequeno porte na platibanda. As cimalhas, frisos e molduras em estuque estavam com acúmulo de limo, trincas, rachaduras e faltavam partes. No fim da escada que dá acesso ao salão do instrumento, de forma a possibilitar seu uso como área de trabalho, o Observatório construirá uma parede de tijolos de oito furos. No momento do diagnóstico, todas as esquadrias eram em alumínio. O piso apresentava manchas avermelhadas e, inclusive, em algumas partes da composição, estava ausente, em decorrência de intervenção em época anterior.

Na parte interna do vestíbulo, especificamente nas áreas onde houve infiltração, foram trocados os rebocos em desagregação, utilizando como traço de argamassa aquele já mencionado em estudos anteriores e que é característico de todas as construções tombadas do campus MAST-ON (GRANATO, M.; BRITO, J.; SUZUKI, C., 2005). A tinta desgastada e em processo de desagregação foi retirada com espátula e lixa. A alvenaria recebeu massa corrida, uma demão de seladora e duas demãos de tinta PVA na cor azul (7928 Coral Dulux®), similar à original identificada durante os trabalhos realizados no local. Na alvenaria externa, foi realizada a limpeza com jato de água em baixa pressão, para a retirada do acúmulo de limo, e as tintas em processo de desagregação foram raspadas com espátula. Foram recompostas as partes faltantes ou com fissuras, e a parede recebeu uma demão de seladora. Toda a parede foi pintada com a cor de fundo, amarelo (5311 Coral Dulux®). Só então os frisos foram cuidadosamente isolados com fita adesiva marca Adere® e pintados na cor branca. A base do vestíbulo recebeu pintura na cor concreto (666 Coral Dulux®), de acordo com o modelo adotado nos outros pavilhões. As cores adotadas na pintura dos pavilhões do campus são baseadas em prospecções realizadas no ano 1998 (PEREIRA, 1998), para fins de estabelecimento de cores padrões, e que têm sido adotadas nas construções desde então, com aprovação dos órgãos de patrimônio.

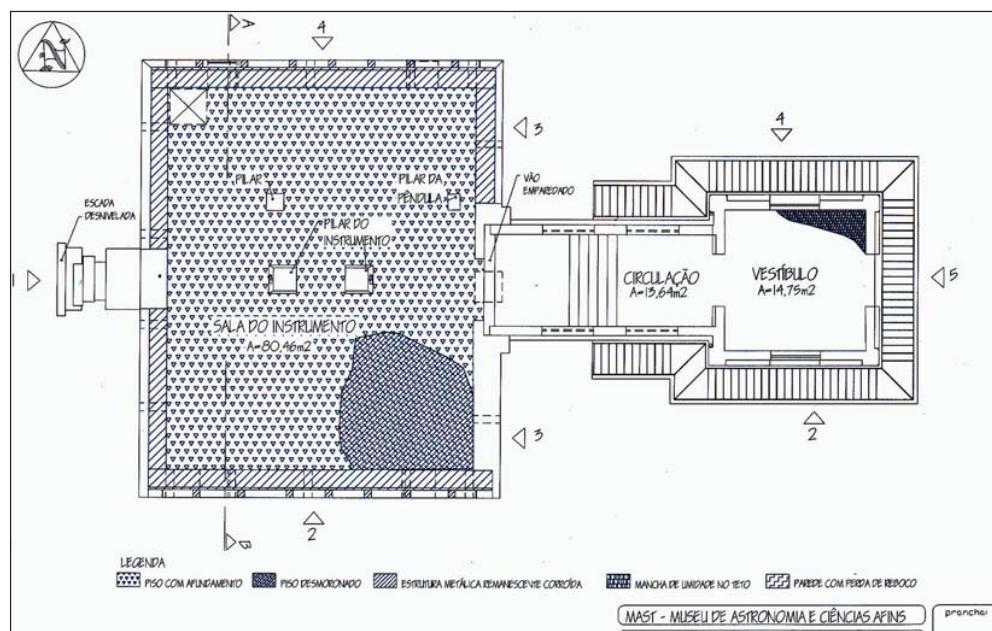
Figura 15 – Planta baixa. Desenho com mapeamento de danos no pavilhão da luneta meridiana de Gautier. Arquivo MAST, Rio de Janeiro.

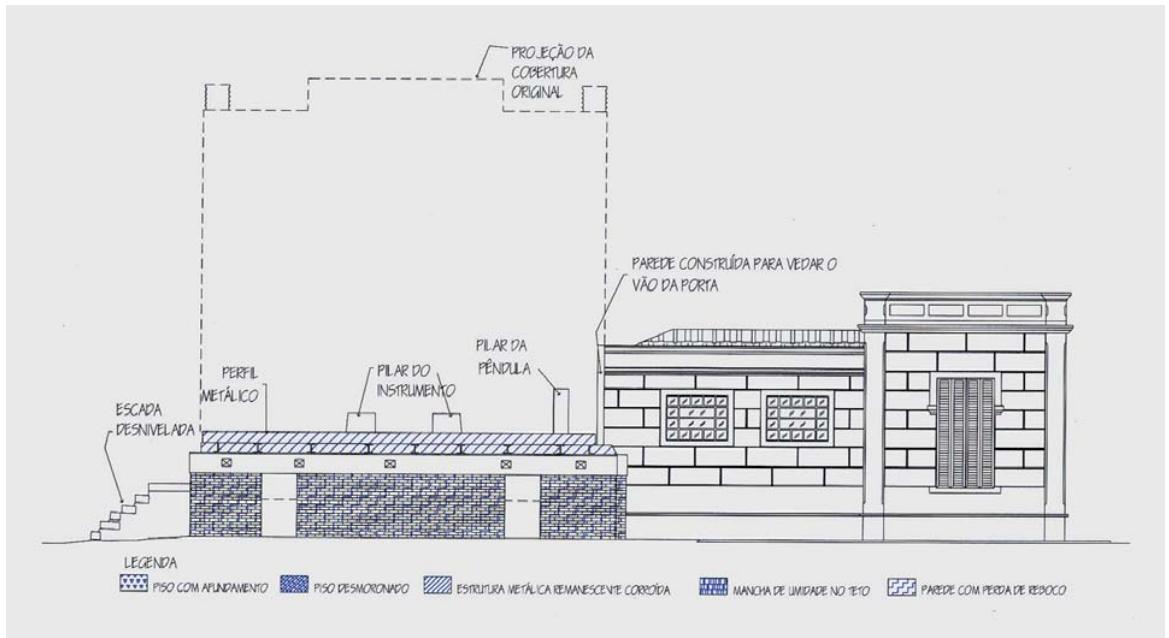
Figura 16 – Fachada lateral. Desenho com mapeamento de danos no pavilhão da luneta meridiana de Gautier. Arquivo MAST, Rio de Janeiro.

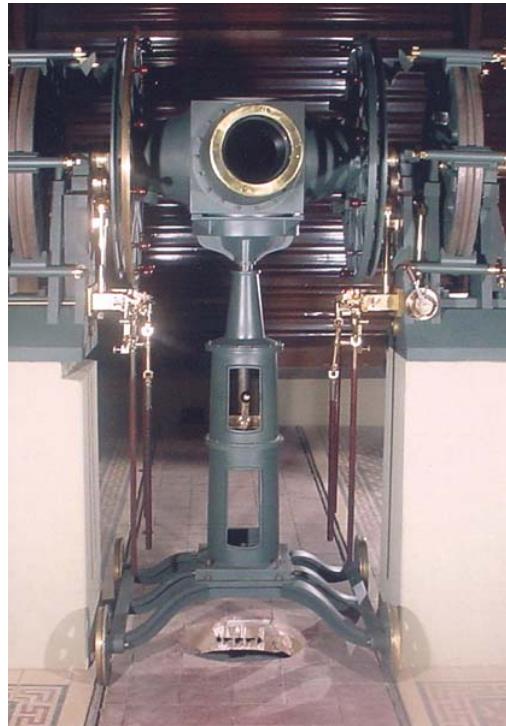
Figura 20 – Imagem do círculo meridiano após restauração e montagem em seu local original. Arquivo MAST, fotografia da equipe de projeto, Rio de Janeiro.

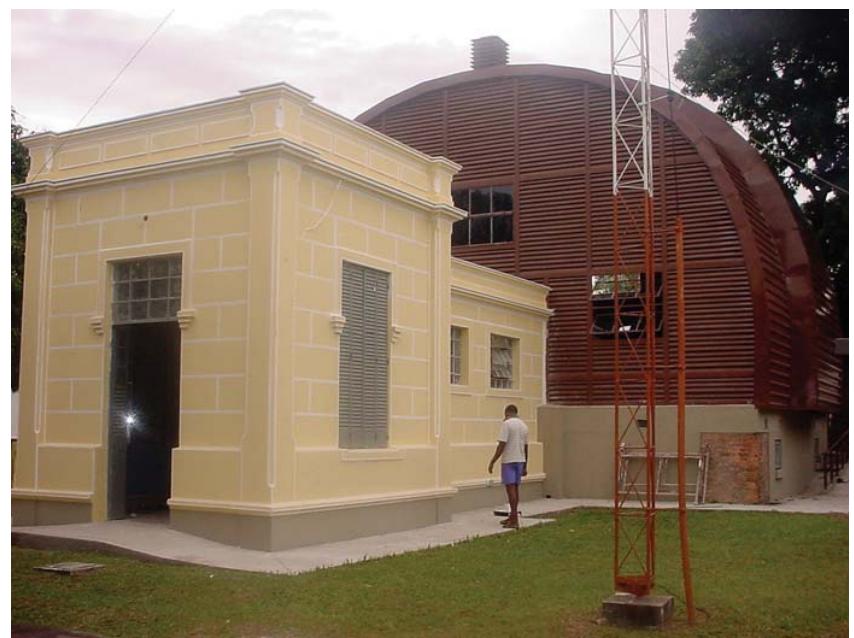
Figura 21 – Aspecto final do pavilhão após sua reabilitação. Arquivo MAST, fotografia da equipe de projeto, Rio de Janeiro.

Logo, a intervenção consistiu em reabilitar a edificação, restaurando-se a ruína e o vestíbulo, e sendo construída uma nova cobertura com materiais contemporâneos, seguindo a volumetria da cobertura original. Os fundamentos para esta reabilitação estão principalmente nos conceitos de Camillo Boito e na carta de Veneza.
