# RESTAURACION DE LA IGLESIA SANTA INES DE LA SERENA

## RESTORATION OF SANTA INES CHURCH IN LA SERENA

*Francisco Guerra Jeraldó*

*Dirección de Arquitectura, MOP Región de Coquimbo, Chile.*

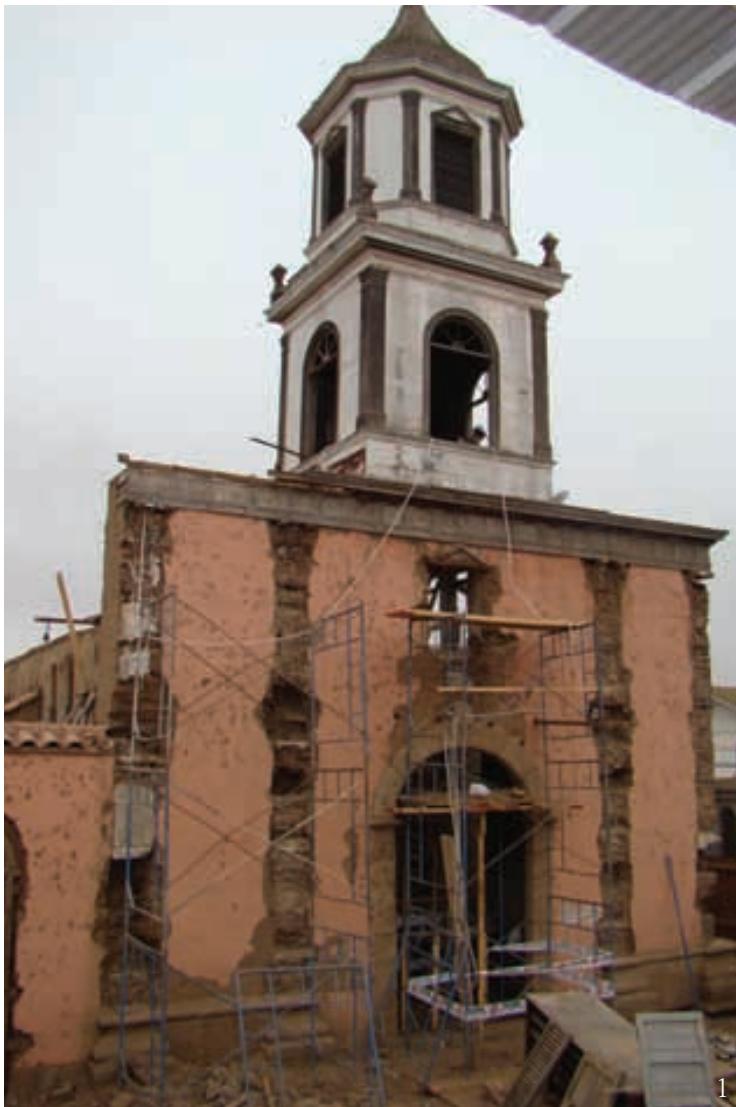
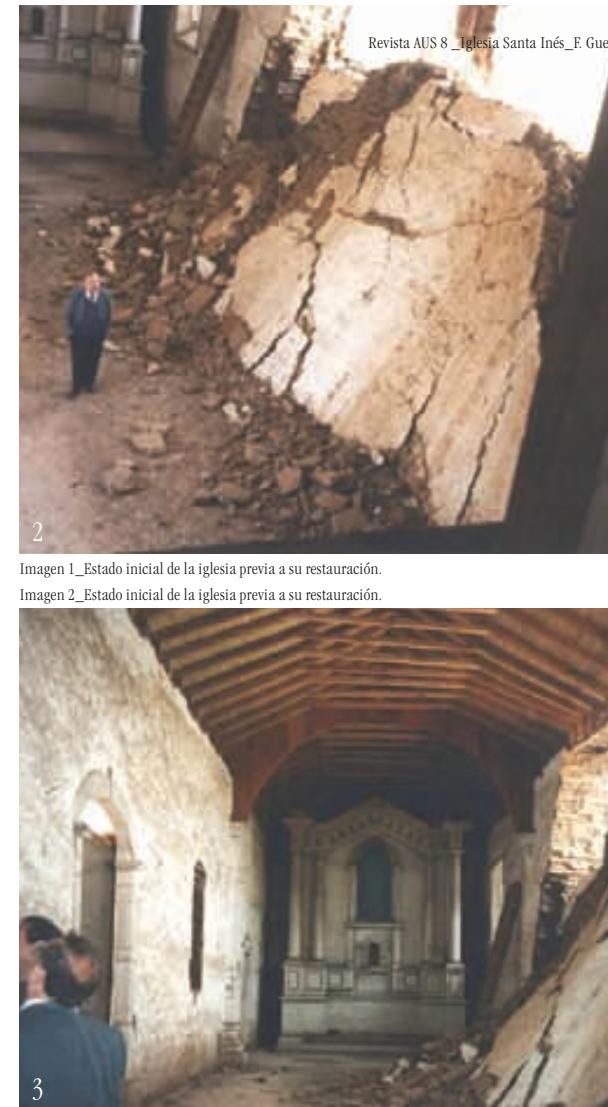
Imagen 1\_Estado inicial de la iglesia previa a su restauración.  
Imagen 2\_Estado inicial de la iglesia previa a su restauración.

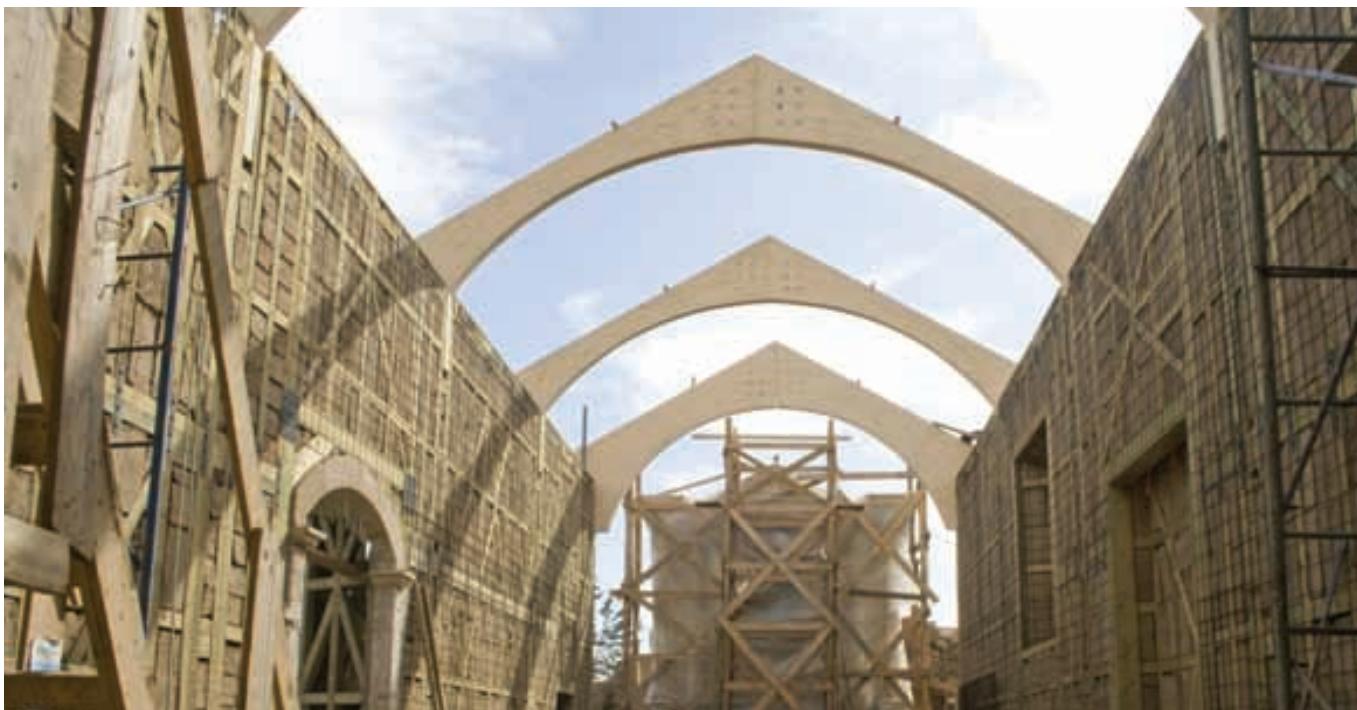
Imagen 3\_Proceso de retiro y desarme.

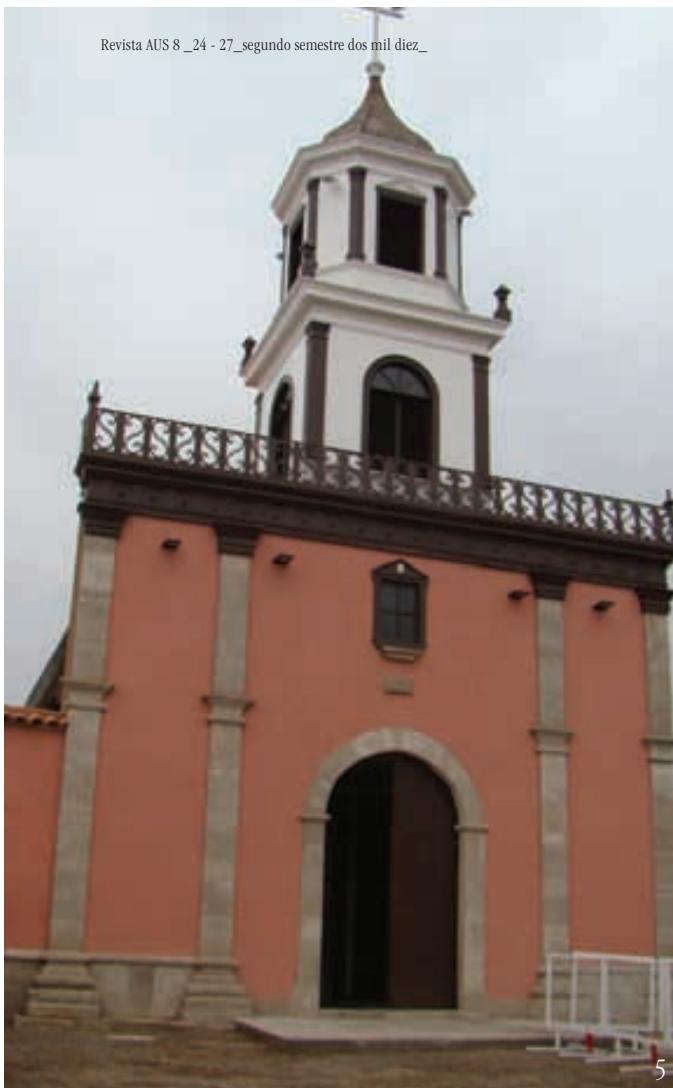
5

Imagen 5\_Fachada principal restaurada.  
Imagen 6\_Patio lateral poniente.
