RECUPERAÇÃO DE ÁREA DEGRADADA: UMA AÇÃO PARA REQUALIFICAÇÃO DE LOTE RESIDENCIAL

Mara de Fátima dos Santos Araújo

APRESENTAÇÃO

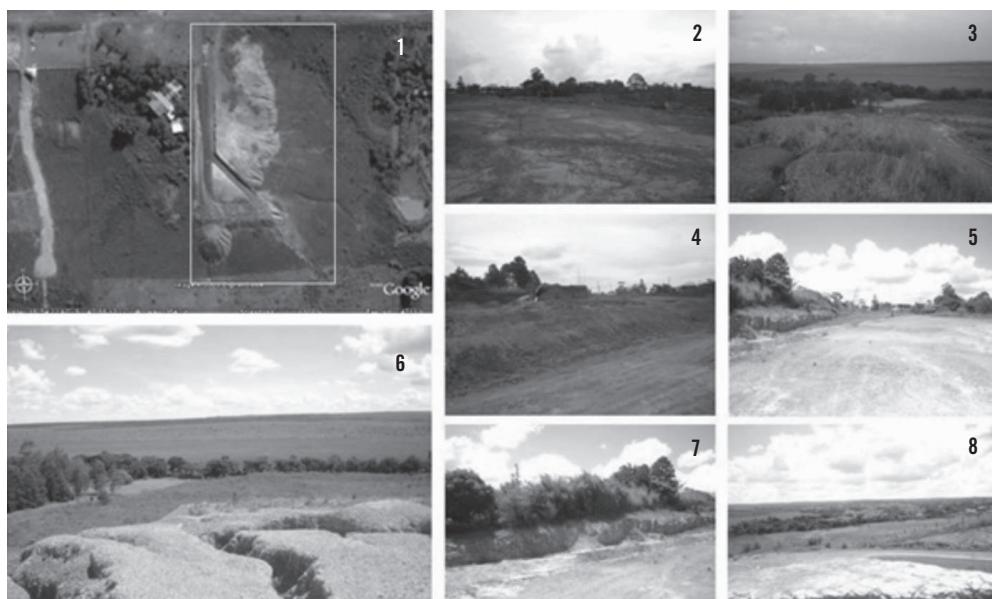
Ao ser adquirido pelos atuais proprietários em janeiro de 2006, apresentava grande parte de sua área com problemas erosivos devido em parte ao desnível existente, bem como pelo fato de existir corte de terreno, realizado anteriormente pelos primeiros proprietários, o que descaracterizou a condição primitiva do local.

Abandonado por mais de seis anos, o lote foi sofrendo e ampliando os efeitos da ação erosiva, ampliando as voçorocas e carreando material para os corpos hídricos do entorno.

Na Figura 5 se podem ver as divisas do lote, lançado em imagem do *Google Earth*, data da de 2005, em que as linhas brancas simulam aproximadamente seus limites e as condições iniciais do local, onde se percebe grande movimento de terra e ausência de vegetação.

FIGURA 5 – Condições iniciais do lote.

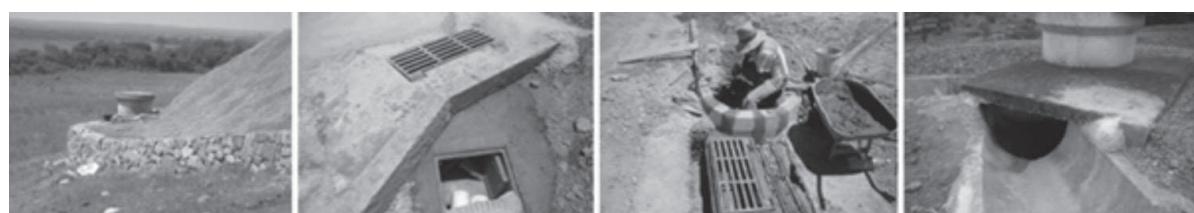
FIGURA 9 – Bocas de lobo.
Fotos: Mara Araujo/mar. 2006.

Para as águas pluviais, foram construídas obras de forma a disciplinar e captar as águas de chuvas, para controle erosivo. Na Figura 9 se pode ter uma ideia da proporção das bocas de lobo implantadas.

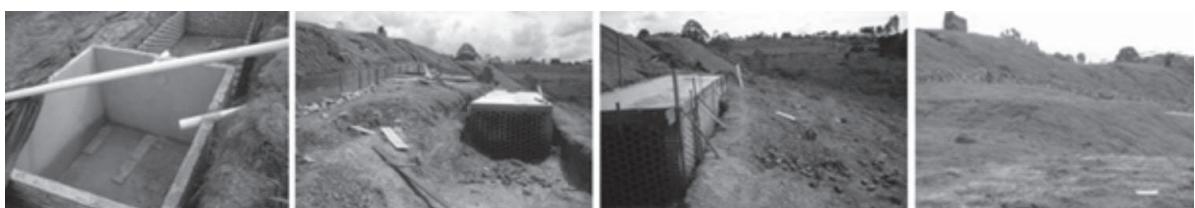
Na Figura 11 se podem verificar a dimensão da fossa, a existência do sumidouro e o terreno após a construção, já reconstituído com a colocação de grama.

FIGURA 11 – Construção de fossa.

Dentro de cada fração será construída fossa e sumidouro conforme técnica existente, em função do Park Way não constar de rede pública de captação de esgotos.

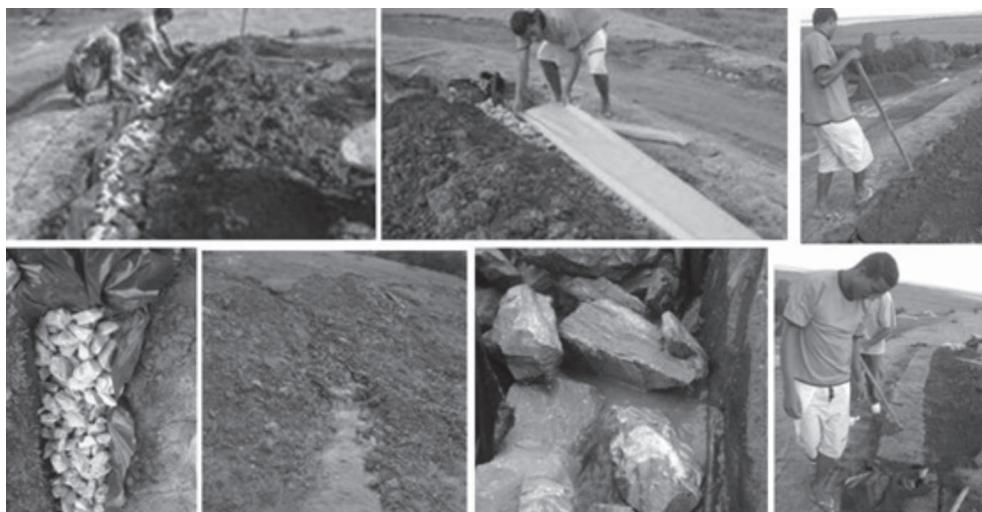
FIGURA 12 – Construção de drenos.

Para auxiliar no disciplinamento das águas e para proteção dos taludes foram implantados drenos rústicos. Esses drenos recebem as águas superficiais que penetram no solo e as encaminham para a direção determinada, protegendo os taludes, diminuindo a efeito de solapamento nos muros de arrimo e protegendo o solo. Na Figura 12 podem ser verificados a execução desses drenos e a atuação das águas em um ponto ainda aberto.

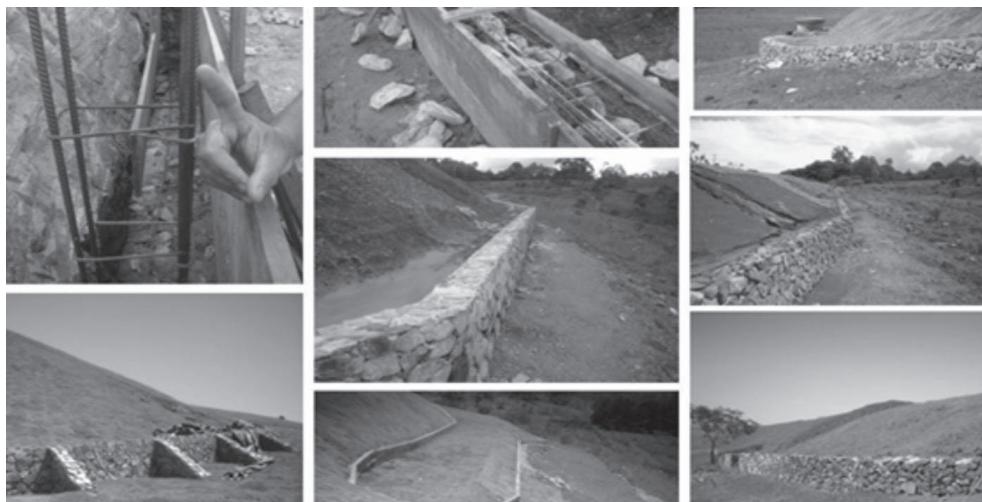
FIGURA 13 – Muros de arrimo.

Para conter os desníveis, foram construídos muros de arrimo armados, visando aumentar a segurança e evitar a continuidade do processo erosivo. Foi utilizada pedra marroada por sua beleza rústica, baixo preço e grande disponibilidade na região. Na Figura 13 se pode ver o processo construtivo utilizado.

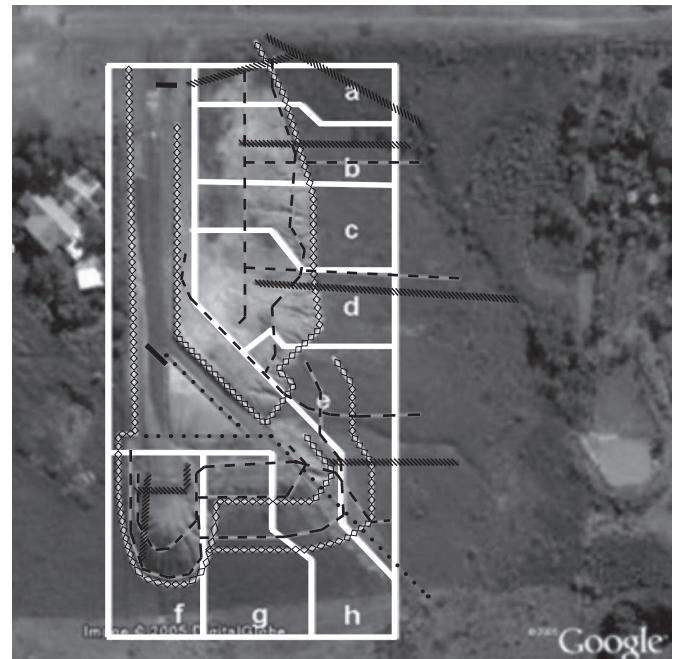
FIGURA 14 – Mapa de redes de infra-estrutura implantada no lote, lançado sobre imagem do Google.
Fonte: Disponível em: <<http://earth.google.com/intl/pt-BR/download-earth.html>>.

Na Figura 14 vê-se que foram lançadas as principais redes realizadas no lote. Através dessa figura se pode ter uma noção do porte de obra de infraestrutura ali implantada, tomando-se como base a dimensão normal do lote, que é de cem metros de largura por duzentos metros de comprimento (100 x 200 metros).

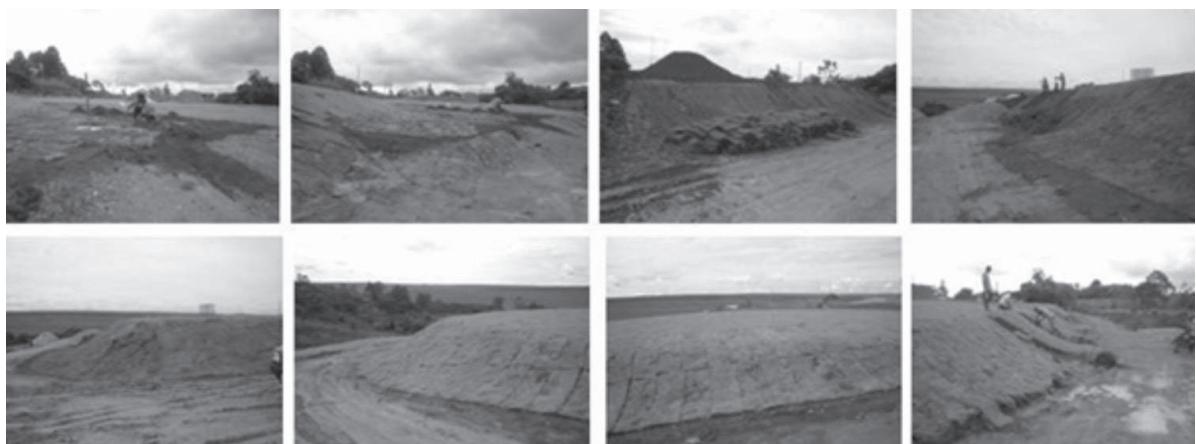
FIGURA 15 – Plantio de grama.
Fotos: Mara Araujo/mar. 2006.

Para auxiliar na fixação dos taludes e proteção do solo desnudo, foi plantada grama esmeralda (*Zoysia japonica*) em placas, por apresentarem raízes que alcançam grandes profundidades em pouco tempo e por terem o ciclo de vida perene. Ela tem folhas estreitas e pequenas, de coloração verde-intenso. É perfeita para jardins residenciais e condomínios, formando gramados densos e macios.

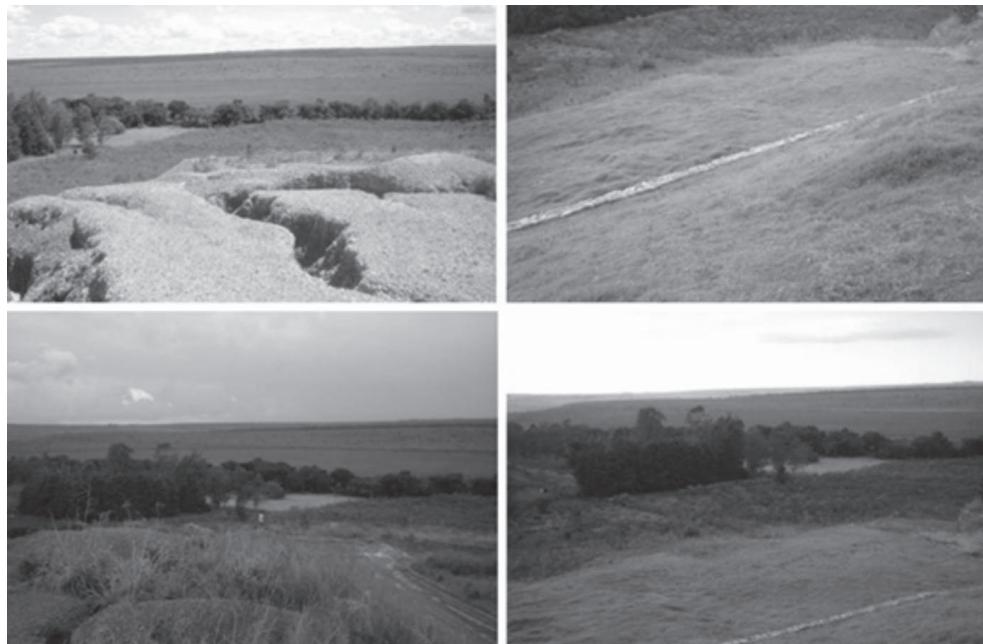
As fotos da Figura 19, localizadas à direita, foram tiradas um ano após terem sido iniciados os trabalhos de recuperação. Pode ser observada a evolução das condições físicas em comparação com fotos antigas, à esquerda.

FIGURA 19 – Controle de voçorocas.
Fotos: Mara Araujo/jan. 2006 e jan. 2007.

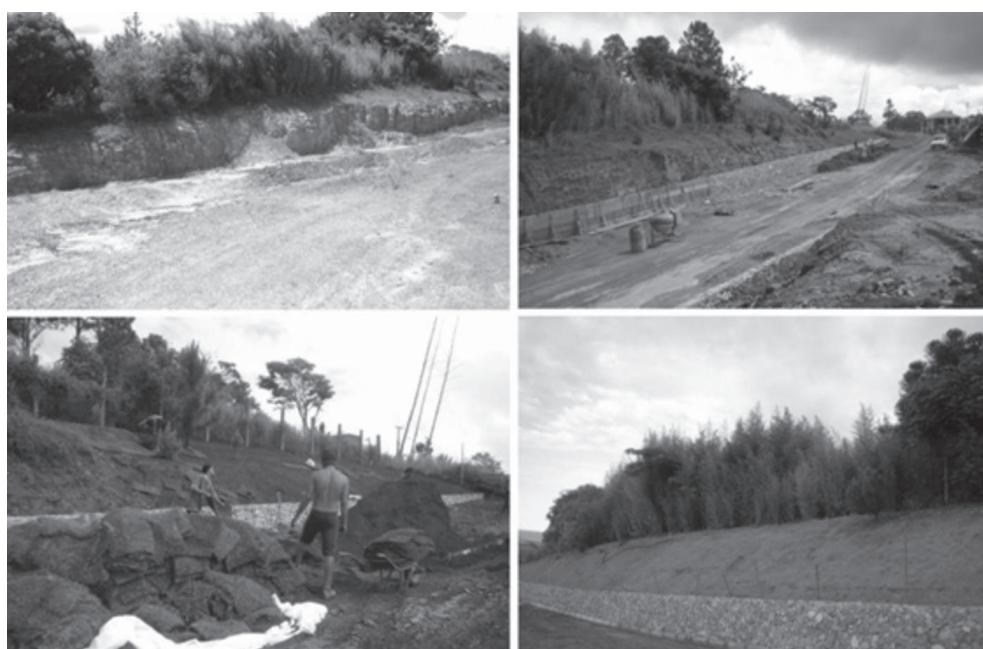
FIGURA 20 – Arrimo na pista de acesso ao condomínio.
Fotos: Mara Araujo/jan. 2006 e jan. 2007.

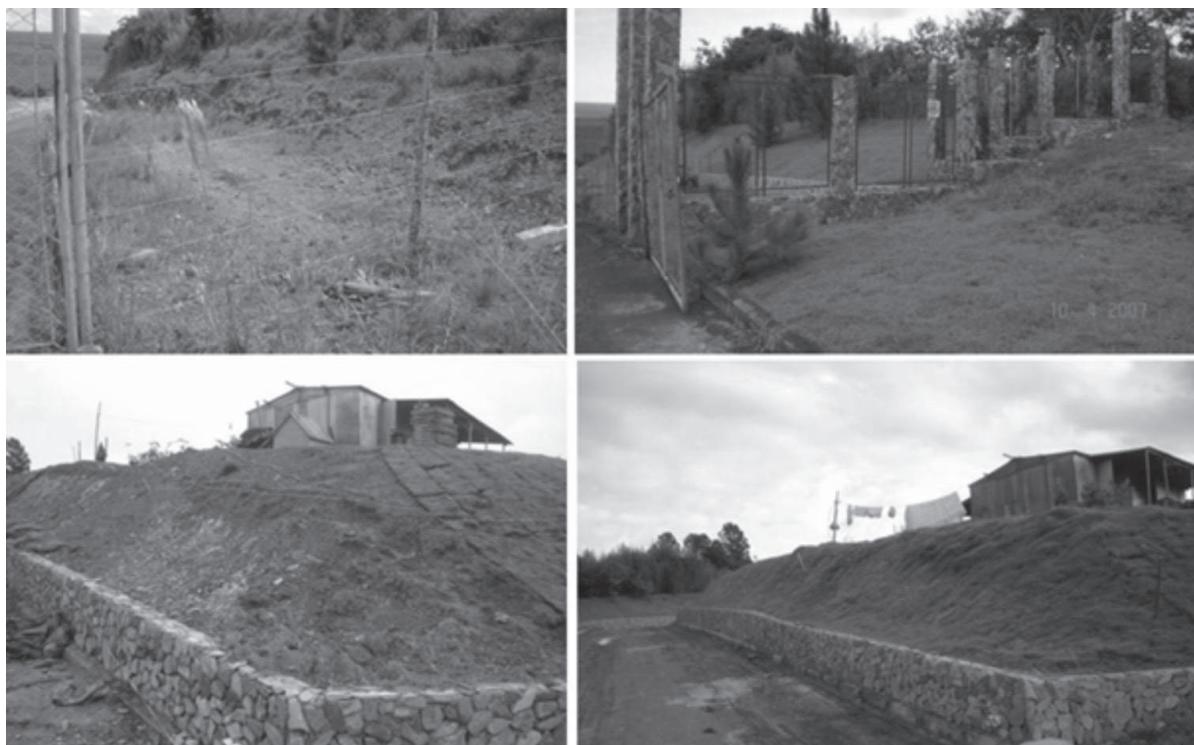
FIGURA 21 – Muros de arrimo.
Fotos: Mara Araujo/jan. 2006 e jan. 2007.
