García Solís, Claudia Araceli; García Vierna, Valeria; Vázquez Veiga, Adela
Soluciones integrales a la problemática de conservación de los acabados arquitectónicos de
Mayapán, Yucatán

Intervención, Revista Internacional de Conservación, Restauración y Museología, vol. 1, núm. 2, julio-diciembre, 2010, pp. 49-55

Soluciones integrales a la problemática de conservación de los acabados arquitectónicos de Mayapán, Yucatán¹

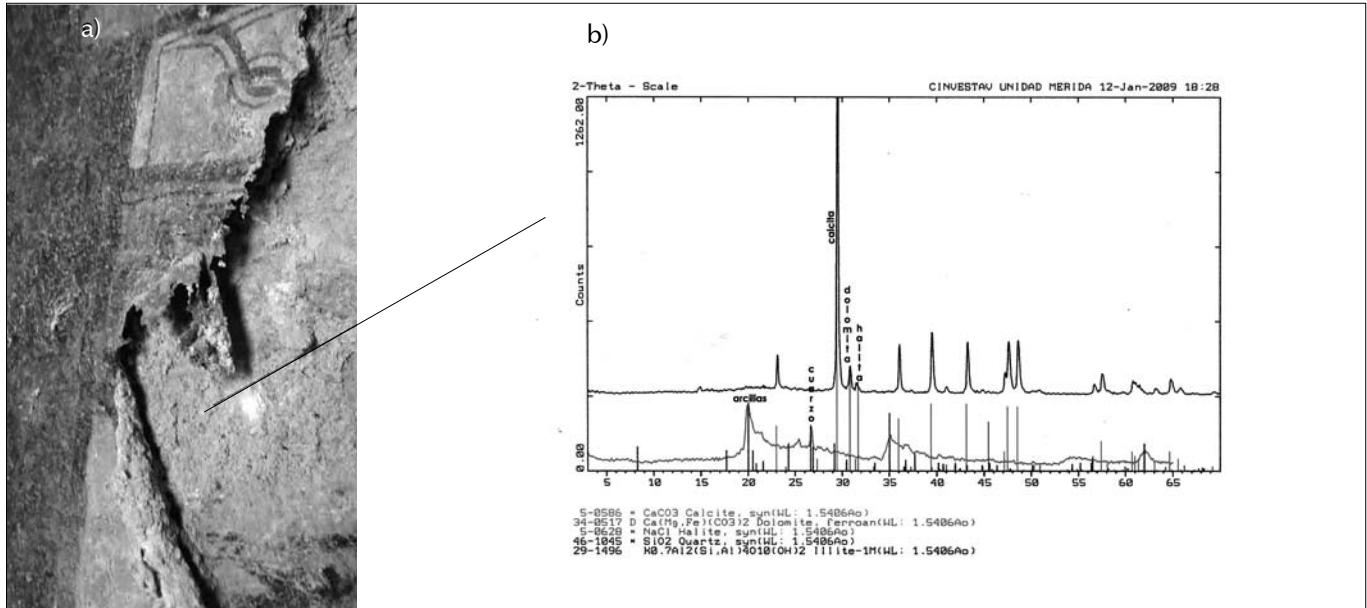
La disagregación de los sustratos calcáreos es uno de los efectos de deterioro que se observa con mayor frecuencia en los acabados arquitectónicos de Mayapán (Figura 2a). La regularidad de este efecto es una consecuencia de la combinación de varios factores extrínsecos; pero también indica que el bajo contenido de cal en los morteros y la utilización de *sascab*² arcilloso provoca que estos materiales sean más susceptibles a degradarse bajo las condiciones en las que se encuentran.

Estas características de manufactura, en combinación con la humedad a la que se encuentran constantemente sometidos estos bienes inmuebles por destino, fomentan diversas reacciones como la disolución-cristalización de sales solubles, la lixiviación de minerales, la hidrólisis de los carbonatos y contracción-expansión de arcillas que culminan en la pérdida o alteración de sus materiales constitutivos. Además el proceso normal de hidrólisis de la cal se acentúa por el uso de dolomitas en su producción; porque la fracción de magnesio de los carbonatos no vuelve a recarbonatar, debilitando la cohesión de los soportes (Figura 2b).

FIGURA. 2. Pintura mural del edificio de Nichos Pintados: a) Disgregación de soportes originales por soportes bajos en cal y una exposición constante a la humedad, b) Difractograma que presenta los principales componentes del soporte de la pintura.

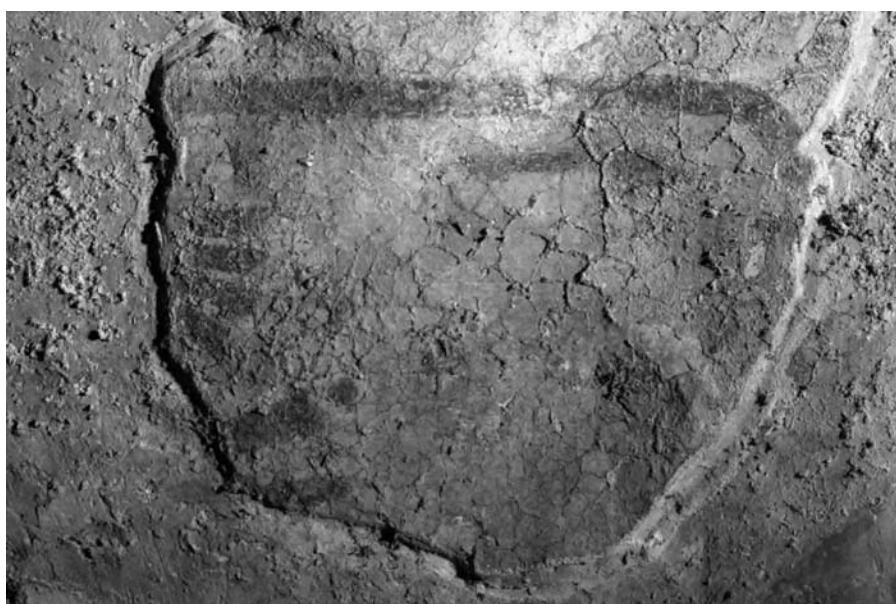
Las sales solubles, originadas principalmente por el uso de cemento,³ se cristalizan por evaporación de humedad pero también por una sobresaturación de la solución (Arnold y Zehnder 1989). En Mayapán las eflorescencias salinas en la pintura mural se filtran hacia la superficie a través de pequeñas fisuras o craqueladuras, o en zonas donde hay menor concentración de consolidante (Figura 3).

FIGURA. 3. Detalle de la pintura mural de Símbolos Solares donde se aprecian velos salinos y deposiciones calcáreas entre las líneas de ruptura de las craqueladuras.

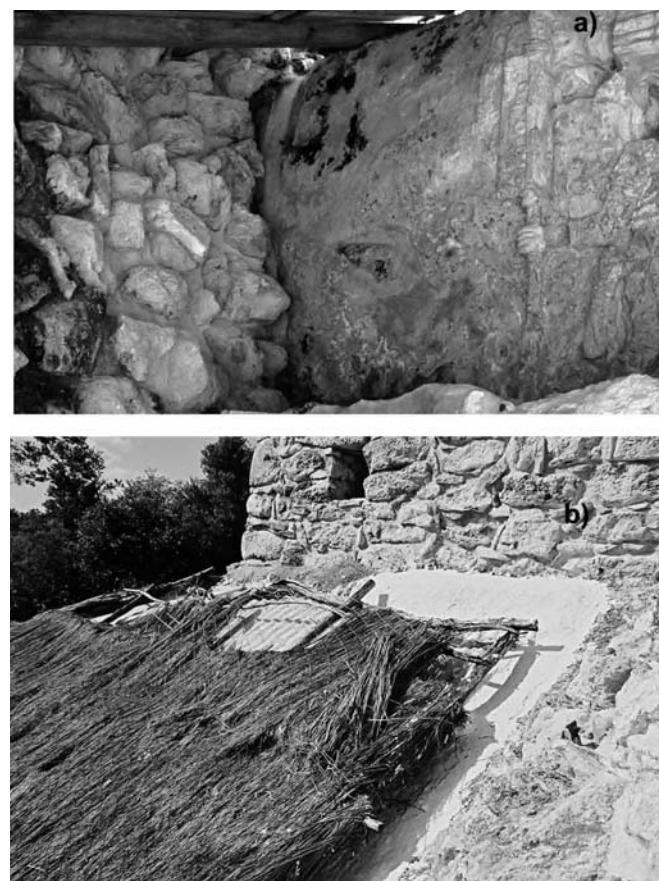
- Verificación y corrección de cubiertas de protección
En 2006, se observó una evidente filtración en la esquina sureste de la subestructura de El Castillo. En el punto de

unión de la cubierta con el basamento se abrió una grieta que permitía el paso de agua a través del paramento lateral. En la temporada de trabajo de 2007 se realizó una reparación temporal para suprimir esta filtración, lo cual evitó nuevos escorrentimientos durante la siguiente temporada de lluvias (Figura 4b).

FIGURA. 4. Subestructura de El Castillo: a) Área de escorrentimientos sobre el relieve de estuco, (nótense las áreas de mayor concentración de humedad) y b) Reparación de la cubierta en la temporada 2007.

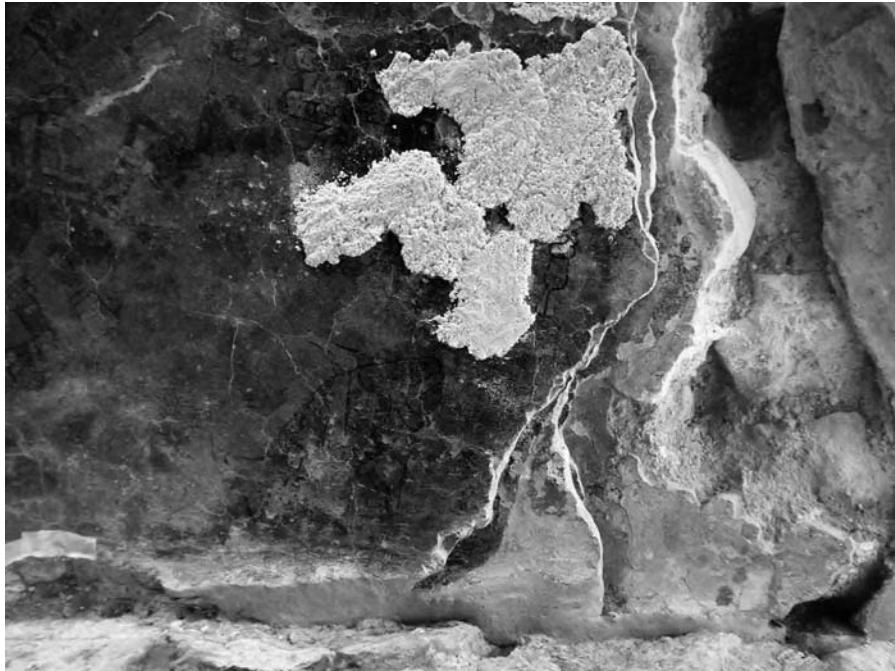
FIGURA 5. Detalle del proceso de desalinización de las áreas de mayor acumulación de este componente en la pintura de El Pescador.

En la pintura del Templo del Pescador se realizó un largo proceso de desalinización –que permite controlar el efecto de las sales sobre los morteros y capas pictóricas en un futuro inmediato– utilizando papetas de pulpa de celulosa y agua destilada para extraer las sales que la afectaban visual y estructuralmente.

Al realizar este proceso de manera paralela a la eliminación de los ribetes de cemento, se logró extraer las sales solubles como sulfatos y cloruros, aunque persistan algu-

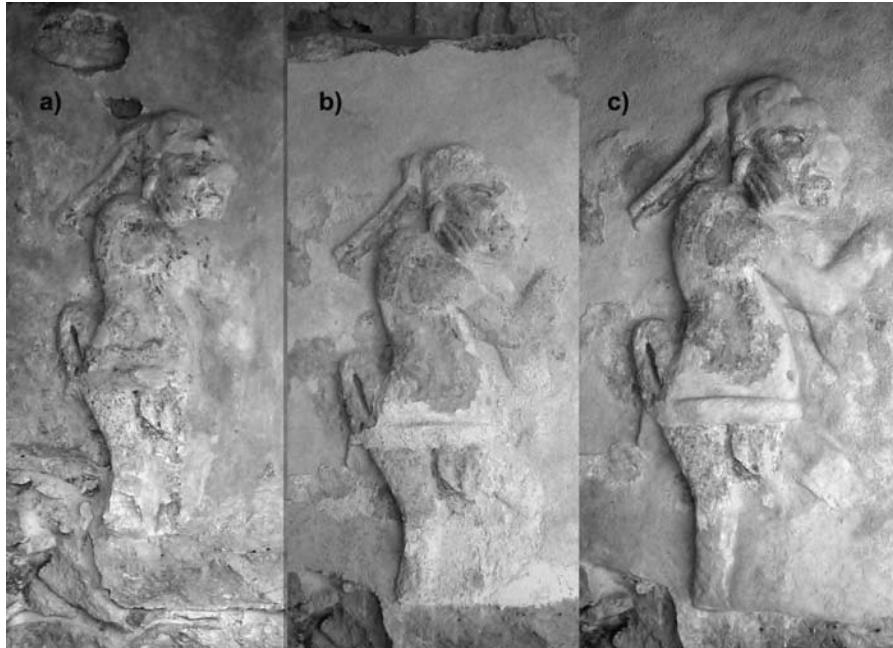
La eliminación de las intervenciones anteriores fue uno de los principales objetivos en la estabilización del relieve en la subestructura de El Castillo. Estas intervenciones de cemento, que cubrían más de 50% de los elementos existentes, no sólo

aportaban sales y generaban摩擦es con el material original, sino que también completaron formas con un desconocimiento total de su iconografía.

FIGURA. 6. Relieve modelado en estuco de la subestructura de El Castillo: a) Antes de la intervención reposiciones de cemento, b) En proceso de eliminación de resanes y reintegración volumétrica y c) fin de proceso.

Las intervenciones anteriores se sustituyeron por resanes y aplanados de morteros de cal menos compactos que el original; así se abrieron nuevos frentes de secado que permiten conducir la evaporación del agua y la cristalización de sales fuera de las áreas selladas por la presencia de consolidantes sintéticos. Lo anterior revirtió los daños.

Un aspecto fundamental en el trabajo de la subestructura de El Castillo fue la recuperación de elementos formales para facultar su apreciación y lectura. Se eliminó, en la medida de lo posible, el material excedente que desfiguraba los elementos presentes y se restituyeron las formas, según lo indicaban los restos evidentes, por pequeños que fueran. Dado que no se cuenta con el registro previo y de las primeras intervenciones, se procedió con mucho cuidado para identificar cualquier huella que diera continuidad a las formas perdidas. En algunos casos se repusieron elementos previamente realizados con cemento, aunque no contáramos con el registro que asegurara la originalidad de sus formas, lo cual permitió integrar el conjunto escultórico, sin las interrupciones visuales. Los volúmenes nuevos se distinguen a corta distancia debido a la notoriedad de las técnicas de reintegración cromática, y se señalan en el registro gráfico (Figuras 6b y c).
