Intervención, Revista Internacional de Conservación, Restauración y Museología, vol. 2, núm. 3,
enero-junio, 2011, pp. 58-65
Instituto Nacional de Antropología e Historia
Distrito Federal, México

Recientes intervenciones en Bonampak. Hacia una nueva lectura de los murales en el Templo de las Pinturas

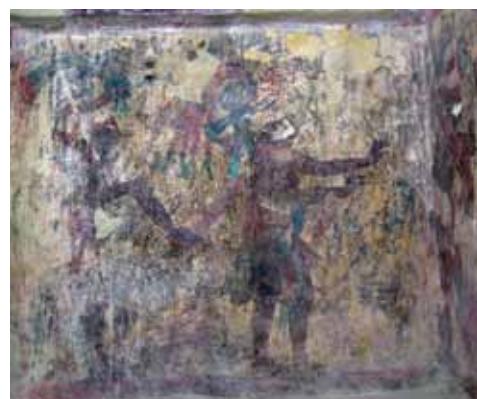
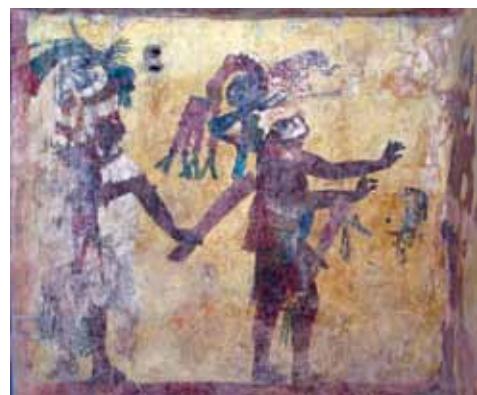
FIGURA 2. Muro noreste, parte inferior. Contraste de la imagen antes y después del tratamiento en el fondo amarillo. (Cortesía: Proyecto INAH Bonampak, 2010).

Por otra parte, las acciones de restauración realizadas ayudaron de manera crucial a la definición y el esclarecimiento de los diseños pictóricos (Figuras 2, 3 y 4).

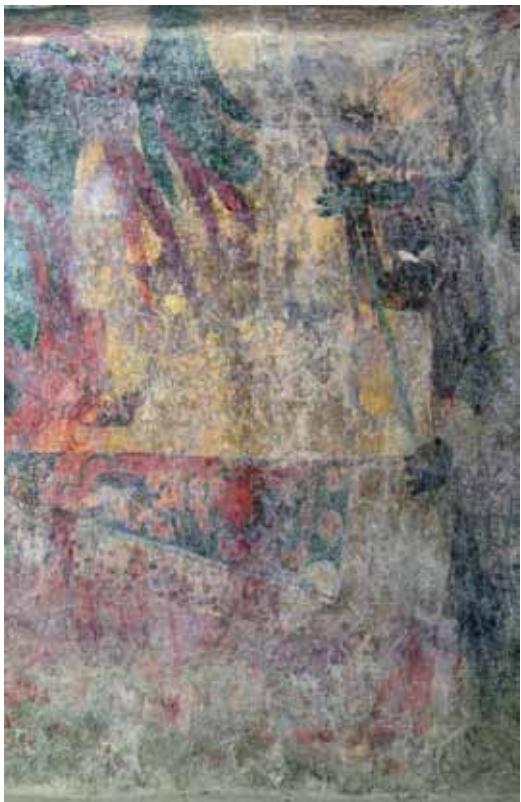
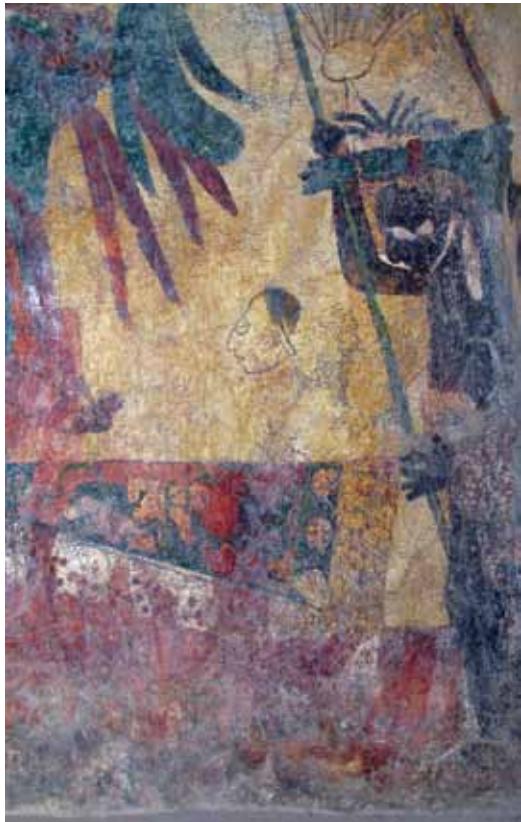
FIGURA 3. Muro oeste, parte inferior. Contraste de la imagen antes y después del tratamiento en el fondo amarillo. (Cortesía: Proyecto INAH Bonampak, 2010).

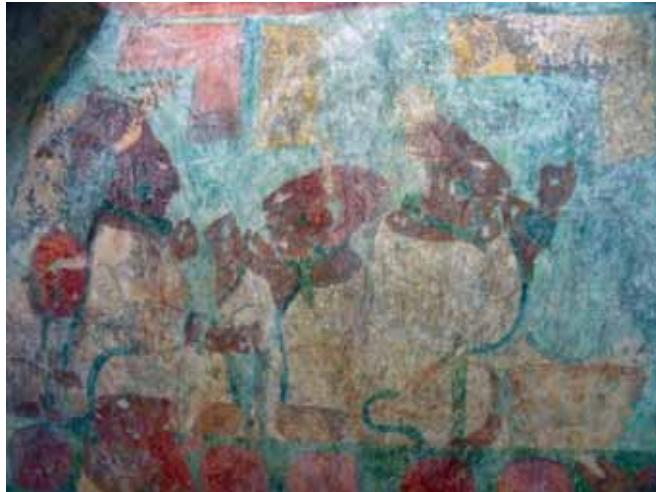
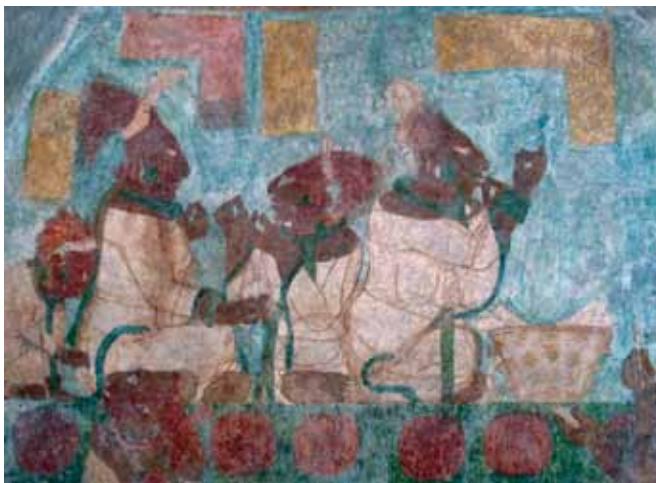
FIGURA 4. Muro este, parte media. Contraste de la imagen antes y después de la intervención en fondo y figuras. (Cortesía: Proyecto INAH Bonampak, 2010).

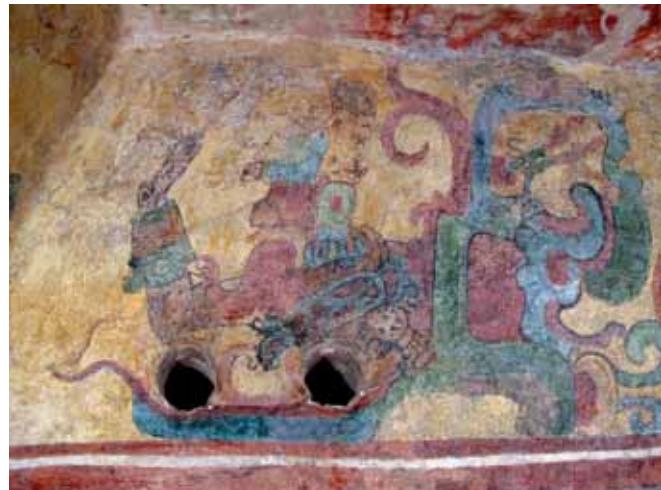
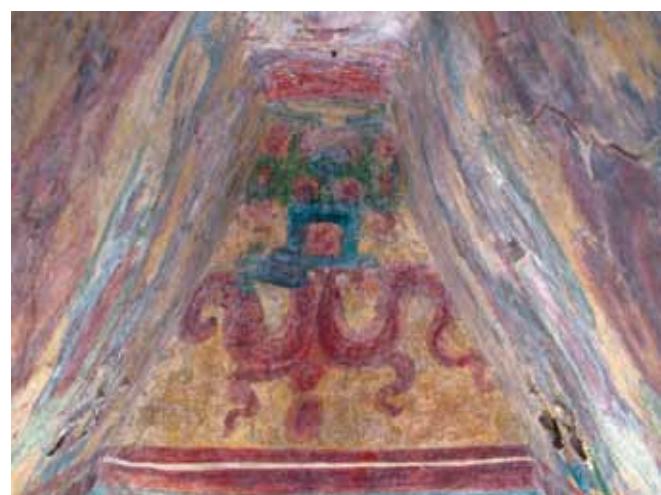
Esta definición posibilita, además de una lectura coherente, ver detalles que contribuirán al estudio iconográfico de las representaciones. Tal es el caso, por ejemplo, de las figuras localizadas en la parte superior este y noroeste de la bóveda, nombradas como I y V en la nomenclatura de Adams y Aldrich (De la Fuente 1998: I). Éstas, denominadas como “cabeza frontal y descendente, de rasgos fantásticos”, y “personaje antropomorfo que emerge de las fauces abiertas de una cabeza reptilina” (De la Fuente 1998: I: 183, 189), podrían tratarse de un K'inich Ahau y un Dios N, respectivamente (Joshua Abenamar Balcells González, comunicación personal, 2009). Por supuesto, la identificación de estos elementos debe estar sujeta a un estudio iconográfico riguroso que en todo excede las intenciones y posibilidades del presente escrito. Lo que se desea resaltar aquí es, después de la restauración de

FIGURA 5. Elemento V en el extremo occidental de la bóveda norte y figura I en la bóveda del muro oriental, después de la restauración. (Cortesía: Proyecto INAH Bonampak, 2010).

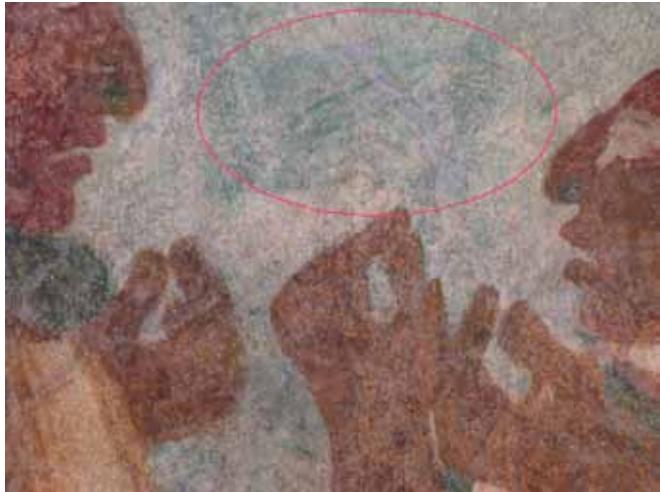
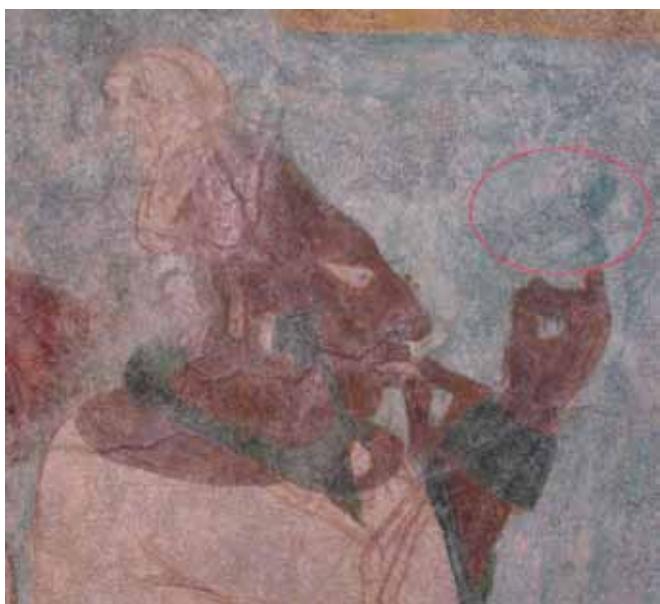
- Algunos azules oscuros se obtienen por superposición de transparencias negras sobre azul claro.
- El fondo azul presenta muchos detalles sutiles que se encontraban perdidos bajo las concreciones, como matices en las tonalidades y transparencias que otorgan cualidades de volumen y profundidad a los elementos pictóricos inscritos en él. En los contornos de las caras en la escena de sacrificio, el azul es tan transparente que casi es el enlucido a la vista. Con ello se crean planos diferenciados entre la forma y el fondo. Al haber recuperado estos matices, la imagen recobró parte de su “movimiento”. Especial importancia tienen aquí dos elementos asociados directamente con los personajes 2, 5 y 6, registro 2 (De la Fuente, tomo I): se trata de dos diseños elipsoidales elaborados mediante trazos azules más oscuros que el fondo, uno ubicado en medio de los rostros de los personajes 2 y 5, y el otro frente al personaje 6. Sólo a partir de la limpieza se pudieron esclarecer estas dos formas que anteriormente se confundían con las concreciones. Su definición podría ayudar a la comprensión de la escena en su conjunto (Figura 6).

FIGURA 6. Muro este, parte media. Los óvalos encierran los elementos elipsoidales localizados entre los personajes 2 y 5, y frente al personaje 6. (Cortesía: Proyecto INAH Bonampak, 2010).
