Análisis del deterioro de los elementos labrados del Edificio 33 de Yaxchilán, Chiapas: un estudio
representativo del intemperismo de las rocas calizas de la región del Usumacinta

Intervención, Revista Internacional de Conservación, Restauración y Museología, vol. 4, núm. 7,
enero-junio, 2013, pp. 21-30

Haydeé Orea Magaña
Jimena Palacios Uribe

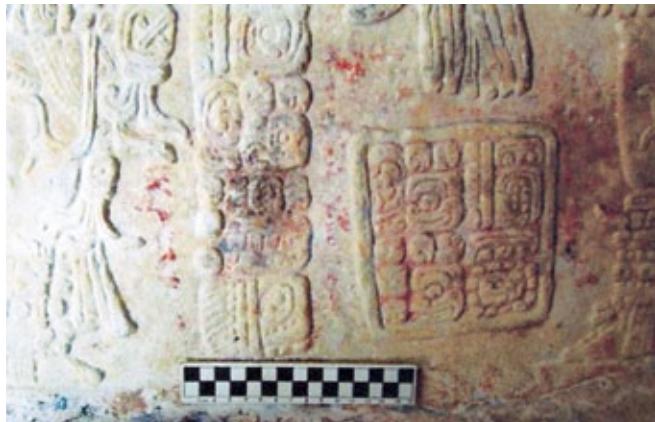
Los inmuebles presentaban los deterioros propios de un contexto dinámico, como es el de la selva tropical. Sin embargo, durante la temporada de conservación y mantenimiento del año 2003 se observaron tanto alteraciones abruptas en los elementos labrados del Edificio 33: manchas de distintas dimensiones y colores en los dinteles (Figura 2), halos y velos blanquecinos en su superficie (Figura 3), así como presencia de escamas localizadas en los relieves de los escalones centrales –VI, VII y VIII– de la escalinata jeroglífica (Figura 3), y de microorganismos.

FIGURA 2. Manchas de color en el Dintel 3 del Edificio 33 (Fotografía: Jimena Palacios Uribe, 2003).

Dos preguntas se plantearon al inicio de esta investigación: la presencia de manchas (de colores rojo, naranja, pardo-rojizo y violeta), así como de velos blanquecinos en los dinteles, ¿se debe a la acción de microorganismos? y, ¿éstos pueden estar provocando algún deterioro físico? Aunque el análisis MEB (Figura 5) reveló la presencia de hongos y algas, no se encontraron estructuras de anclaje al sustrato carbonatado: éstas sólo se asocian con las regiones porosas, por lo que el daño que provocan únicamente concierne a la apariencia.

Como resultado de estas observaciones, es posible plantear que la ubicación de los dinteles dentro del propio edificio puede haber propiciado el desarrollo de estos microorganismos específicos, dado que éstos se desarrollan alejados de la incidencia directa de luz solar y en un medio con fluctuaciones abruptas de temperatura, fenómeno análogo a lo observado en una de las paredes de la denominada Cantera B (Figura 6).

- Identificar los géneros de los microorganismos depositados en los dinteles, de modo que se comprendan las condiciones que requieren para desarrollarse y analizar las consecuencias a largo plazo de su deposición en el material rocoso.
- Con base en la identificación de los microorganismos en superficie, proponer procesos puntuales para su eliminación que no afecten al sustrato calizo, tomando en cuenta que los dinteles, por su ubicación y las condiciones del contexto, siempre estarán expuestos a la invasión de organismos.
- Revisar continuamente las condiciones del edificio, especialmente de la cubierta, para asegurar que no se acumule tierra o vegetación, ya que estos materiales promueven la acumulación de humedad y bloquean las salidas de agua del edificio, lo que crea nuevos frentes de secado en detrimento de los dinteles.

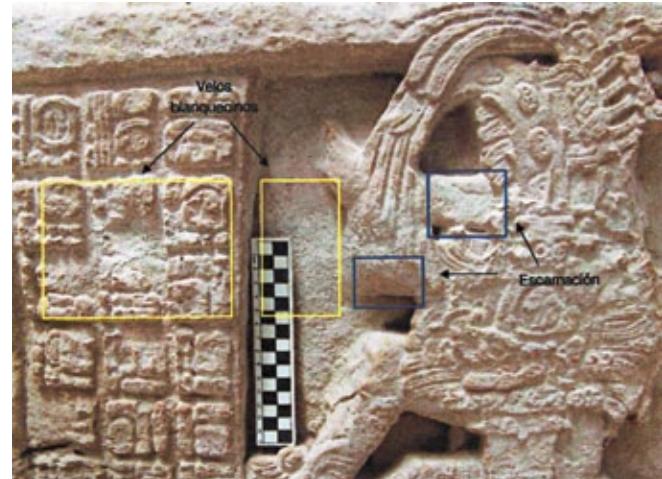
FIGURA 3. Formación de escamas y velos blanquecinos en el escalón VII, de la escalera jeroglífica núm. 2 (Fotografía: Jimena Palacios Uribe, 2003).

En el caso de los escalones centrales de la escalinata jeroglífica, gran parte del agua se ha evaporado por la cara frontal, de manera que el relieve labrado ha funcionado como el frente de secado.

El desprendimiento de sustrato rocoso, que ciertamente se relaciona con el mecanismo de disolución y recarbonatación expuesto con anterioridad, se origina, no obstante, debido a la presencia de zonas con un mayor número de discontinuidades que constituyen puntos débiles en la roca, ante los esfuerzos generados tanto por evaporación abrupta de los materiales disueltos como por su solidificación. El origen de las discontinuidades se encuentra no sólo en la formación de la roca, sino también en el proceso de labrado, lo cual se comprobó gracias a observaciones realizadas en MEB y en el transcurso del ejercicio experimental de labrado. En efecto, la formación del relieve a partir de golpes o rayado crea un gran número de microfisuras, que con el tiempo se convierten en puntos débiles y propician la falta de resistencia de la roca ante cualquier estrés físico. De hecho, los patrones de las microfisuras definen que el material rocoso se desprenda en forma de escamas, lo cual es más evidente en los escalones centrales, debido a que en ellos hay más irregularidades

estructurales, generadas principalmente durante el labrado. Al paso del tiempo, todas las discontinuidades también alojan materiales secundarios recarbonatados, que ejercen tensiones diferenciales en el sustrato y producen la acumulación de —en este caso— arcillas procedentes del sustrato de enterramiento, material que a su vez absorbe y libera agua con facilidad, ocasionando también el estrés del material que las contiene. El proceso, notablemente, es progresivo: eventualmente, las escamas se perderán y dejarán espacios vacíos que se transformarán en nuevas superficies de reacción.

- Debido a que las condiciones ambientales se están modificando de manera abrupta; a que las esculturas están sujetas ahora a alteraciones diferenciadas en términos temporales y de temperatura-humedad, y a que los procesos de alteración de las calizas no pueden ser detenidos, lo que en conjunto significa que la estabilidad de los relieves está en riesgo, se recomienda recubrir la escalinata. En términos técnicos, se propone que los escalones queden cubiertos por una capa de polvo de piedra fino u otro material permeable que no promueva el desarrollo de microorganismos ni la acumulación excesiva de humedad, en especial en los tres escalones centrales, los cuales presentan los mayores índices de deterioro. Para evitar la creación de frentes de secado diferenciales, los materiales de reenterramiento deben tapar perfectamente los escalones, sobre cuyas caras frontales se recomienda colocar una réplica del relieve de manera que el espectador comprenda claramente la representación escultórica y su relación en conjunto.

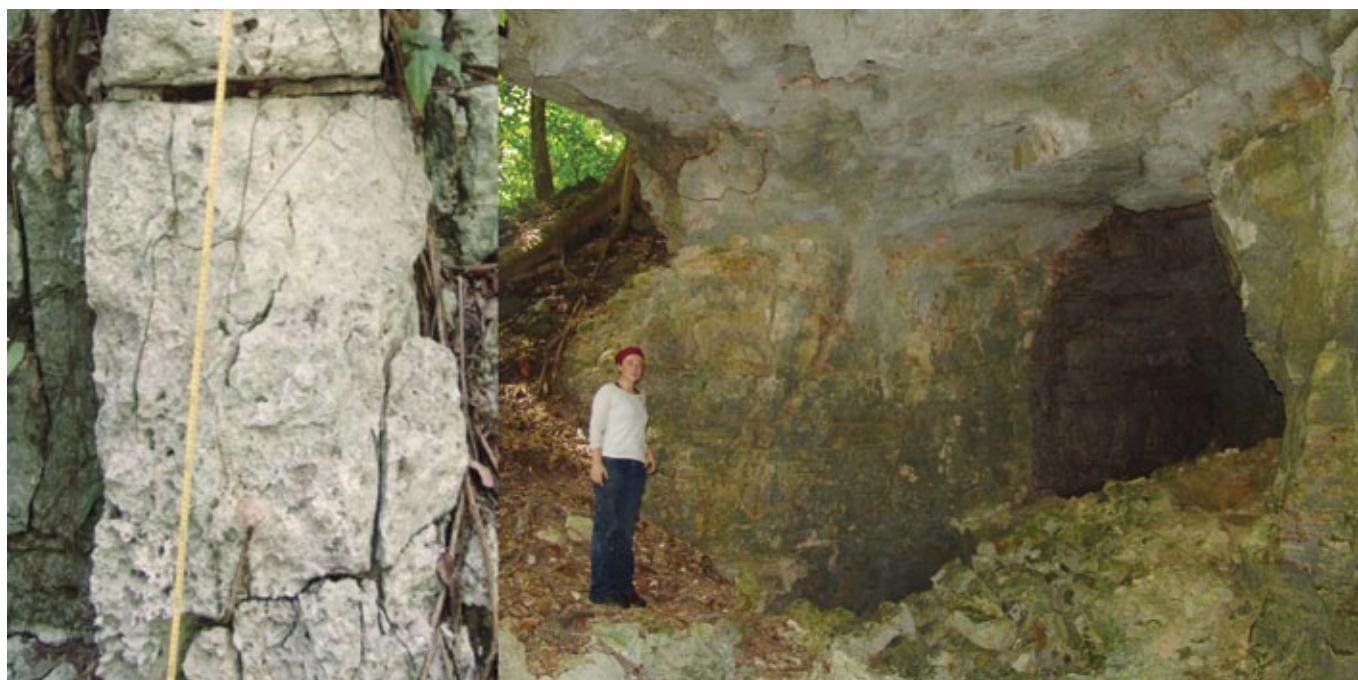
FIGURA 5. Canteras A y B, ubicadas en las inmediaciones del Edificio 33 (Fotografía: Haydeé Orea Magaña, 2005).

denció que éstas no fueron la fuente de aprovisionamiento de los elementos labrados del Edificio 33.

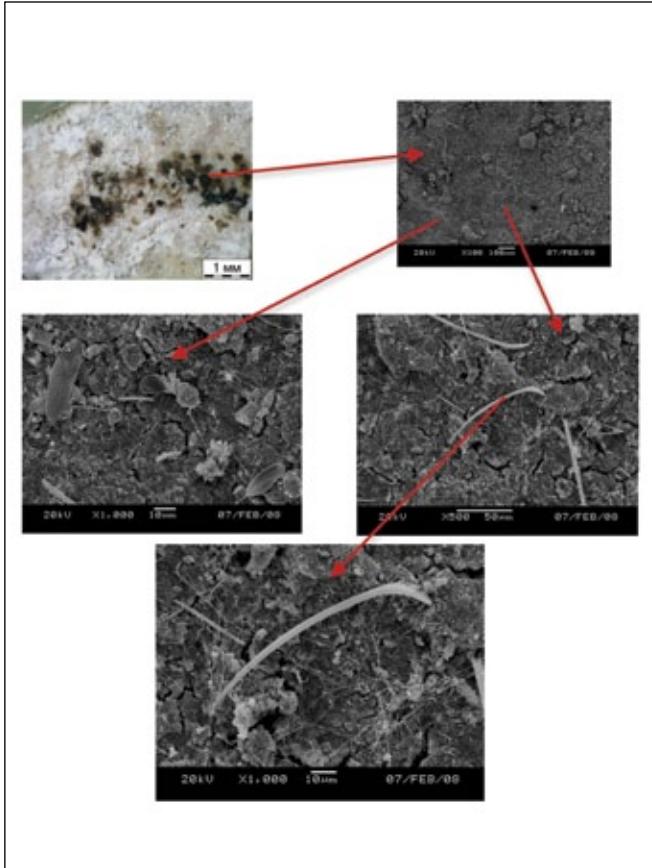
En una observación directa en campo, esta alteración se asoció específicamente con la presencia de algas que se han desarrollado debajo de algunas escamas en los escalones centrales de la estructura arqueológica en estudio. Sin embargo, los análisis de las muestras en MEB demuestran que la colonización biológica no tiene relación con el desprendimiento del sustrato rocoso. En el caso de los dinteles, se encuentran microorganismos sólo si estas zonas tienen las condiciones necesarias para su desarrollo —de ahí que se reconozcan como organismos oportunistas—, lo cual significa que si bien no son los causantes de la inestabilidad material de la roca, sí aprovechan la superficie para desarrollarse y causan un deterioro visual que impide una lectura óptima del relieve (Figura 6).

FIGURA 6. Microscopía electrónica de barrido en una muestra del Dintel 2, que presentaba manchas de colores. Las imágenes muestran microorganismos no anclados a una zona recarbonatada (Fotografía: Svyatoslav Inozertsev, Laboratorio de Micromorfología de la Facultad de la Ciencia del Suelo de la Universidad Estatal Lomonosov de Moscú, 2008).
