Continente/contenido: nuevos reflejos sobre las vitrinas del antiguo Museo Nacional
Intervención, Revista Internacional de Conservación, Restauración y Museología, vol. 4, núm. 7,
enero-junio, 2013, pp. 31-34
Instituto Nacional de Antropología e Historia
Distrito Federal, México

Continente/contenido: nuevos reflejos sobre las vitrinas del antiguo Museo Nacional

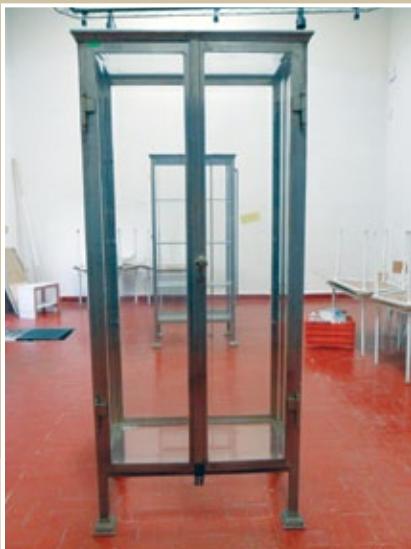
FIGURA 1. Vista general de una de las vitrinas en su estado en 2011 (Cortesía: Proyecto Conservación y Restauración de las Colecciones del Museo Nacional de las Culturas en el Marco de su Reestructuración 2010-2011, CNCPC-INAH, 2011).

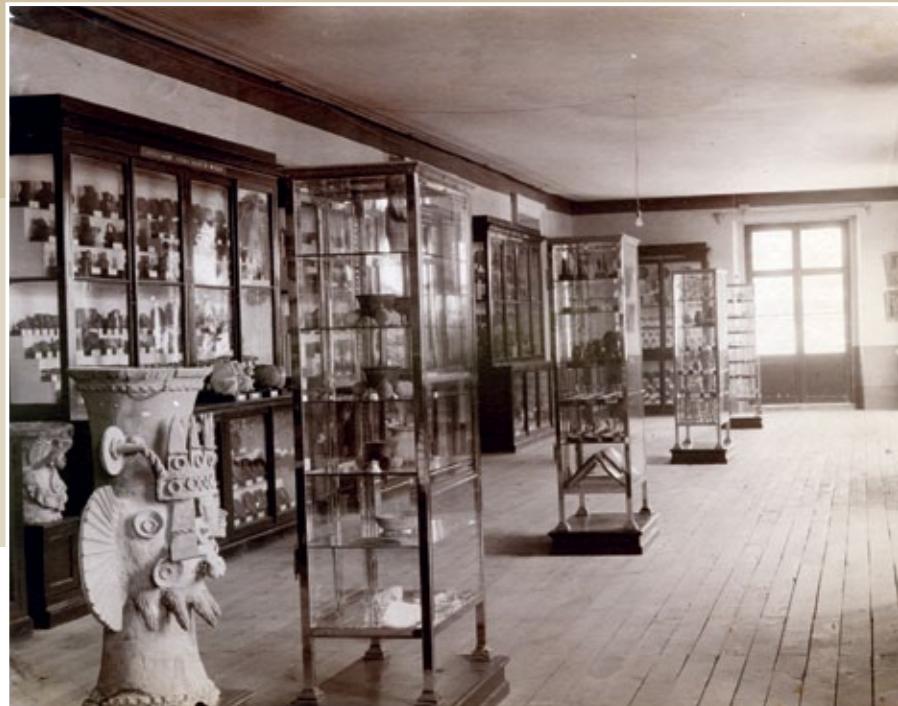
FIGURA 2. Vitrinas en la Sala de Historia en el Museo Nacional de Arqueología, Historia y Etnografía (Fotografía: Autor no identificado, *circa* 1905; cortesía: Sistema Nacional de Fototecas (SINAFO) del INAH, número de inventario 42464912).

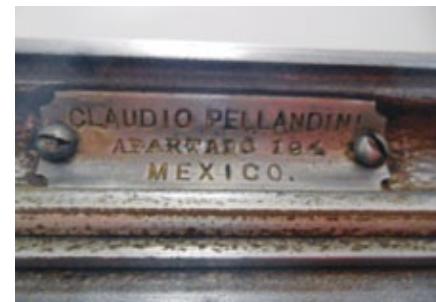
gistro general de la obra con base en la observación de su materialidad, con lo que se identificaron evidencias sobre su construcción (Figura 3). Posteriormente, se hizo un diagnóstico del estado físico de las piezas, el que sirvió para definir acciones y prioridades de atención. Debido a la gran cantidad de vitrinas que se conservan, al tiempo disponible para su intervención y a los recursos con los que se contaba, se optó por dar tratamiento completo a sólo dos de ellas (Ramírez Galván, Aguilar Jiménez, Martínez Rodríguez, Mejía Maldonado y Ruiz Portilla 2011).

FIGURA 3. Troquelado metálico que registra datos de factura de las vitrinas (Cortesía: Proyecto Conservación y Restauración de las Colecciones del Museo Nacional de las Culturas en el Marco de su Reestructuración 2010-2011, CNCPC-INAH, 2011).

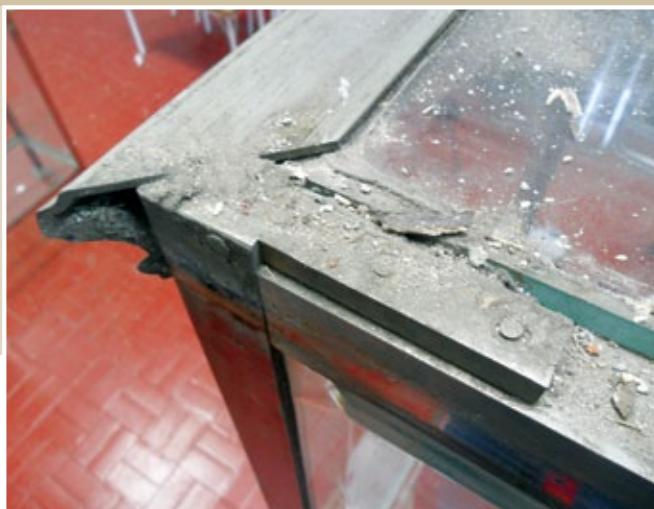
superficies presentaba concentraciones de polvo, partículas contaminantes de todo tipo, restos orgánicos (cadáveres de insectos), manchas y pedazos de cintas adhesivas (Figura 4). Notablemente, las estructuras metálicas en su totalidad, por su propia

FIGURA 4. Concentración de polvo y alteraciones físicas en uno de los bienes culturales intervenidos (Cortesía: Proyecto Conservación y Restauración de las Colecciones del Museo Nacional de las Culturas en el Marco de su Reestructuración 2010-2011, CNCPC-INAH, 2011).

Se realizaron procesos de limpieza superficial en seco y húmedo para eliminar productos ajenos tanto en las secciones de metal como en las hojas de vidrio, cuyos bordes se protegieron para evitar que se friccionaran con las molduras en que se insertan. Para solventar los desajustes estructurales fue necesario desarmar y rearmar las partes afectadas. Asimismo, se removieron los productos de corrosión presentes y se realizó el proceso de pasivación, para culmi-

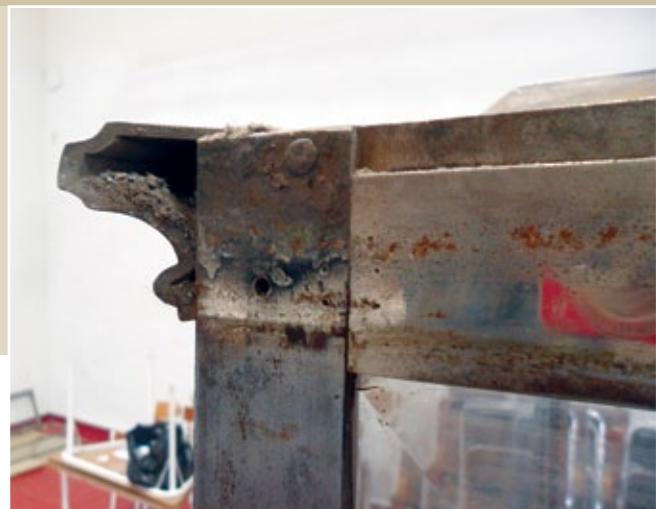
FIGURA 5. Estructura metálica corroída (Cortesía: Proyecto Conservación y Restauración de las Colecciones del Museo Nacional de las Culturas en el Marco de su Reestructuración 2010-2011, CNCPC-INAH, 2011).

naturaleza, sufría distintos grados de corrosión (Figura 5). Se detectaron desajustes estructurales que ocasionaban separación entre los vidrios y las molduras, así como problemas en el desempeño de las bisagras y los sistemas de cerraduras. Además, los vidrios estaban sucios, tenían manchas de pintura en superficie y pequeñas zonas desportilladas.

nar con la aplicación de una capa de protección. Aunque estos tratamientos directos no fueron complejos, la intervención de las vitrinas implicó tres problemáticas: la primera, la dificultad en el manejo de obra de grandes dimensiones y alta fragilidad; la segunda —relativa al ámbito de precauciones—, la toxicidad a la que se expuso a los restauradores y al resto de los trabajadores del museo durante la limpieza de los productos de corrosión, llevada a cabo en un lugar no adecuado para ello, y la tercera, las limitantes derivadas de intervenir sólo una parte de una colección que debe tratarse como unidad.

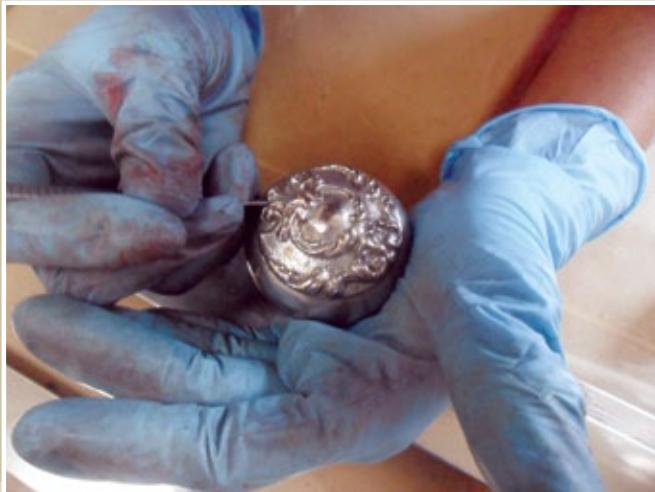
FIGURA 6. Intervención en detalles estéticos de una de las vitrinas: perilla (Cortesía: Proyecto Conservación y Restauración de las Colecciones del Museo Nacional de las Culturas en el Marco de su Reestructuración 2010-2011, CNCPC-INAH, 2011).

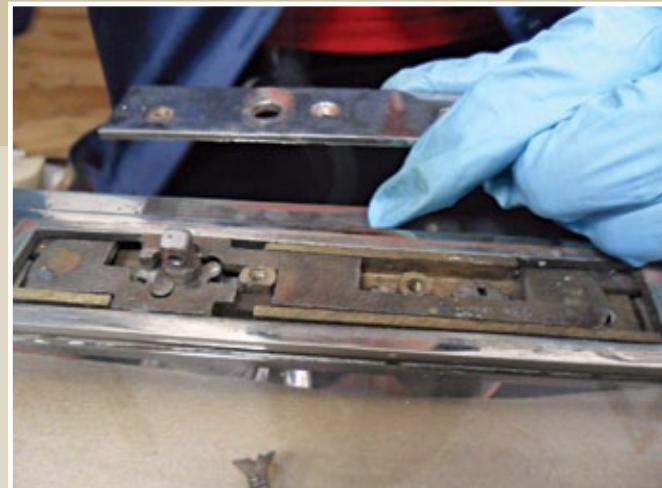
FIGURA 7. Elementos tecnológico-funcionales de una de las vitrinas: bisagras (Cortesía: Proyecto Conservación y Restauración de las Colecciones del Museo Nacional de las Culturas en el Marco de su Reestructuración 2010-2011, CNCPC-INAH, 2011).
