Desirée Buentello García, María Eugenia; Rosales-Alanís, Paula  
Consideraciones sobre la conservación y restauración de una obra contemporánea:  
Fluxus, de Melanie Smith  
Intervención, Revista Internacional de Conservación, Restauración y Museología, vol. 4,  
núm. 8, julio-diciembre, 2013, pp. 26-32  
Instituto Nacional de Antropología e Historia  
Distrito Federal, México

# Consideraciones sobre la conservación y restauración de una obra contemporánea: *Fluxus*, de Melanie Smith

María Eugenia Desirée Buentello García  
Paula Rosales-Alanís

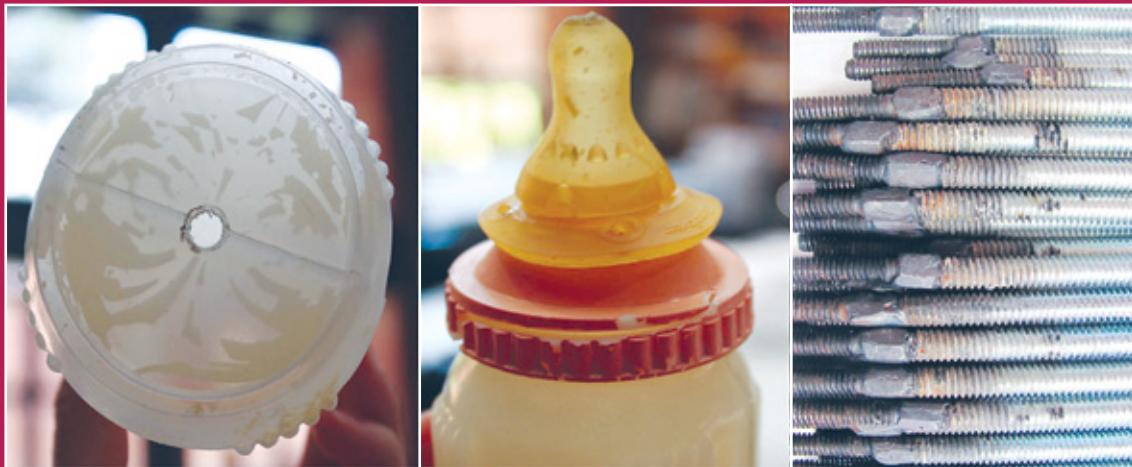
FIGURA 3. Deterioros presentes en la obra: desprendimiento de recubrimiento interno (izq.); tapas rotas (centro); productos de corrosión en las varillas (der.). (Fotografía: Mariana Almaraz Reyes, María Eugenia Desirée Buentello García, Ana Lanzagorta Cumming y Paula Rosales-Alanís, 2012; cortesía: ENCryM-INAH).

pecto de éstas, el mayor deterioro era el de la capa de esmalte acrílico de los recipientes, que presentaba desprendimientos y escamación causados por tensiones mecánicas; el detrimiento paulatino de este recubrimiento interno incidía directamente en la imagen y significado de la obra, pues su color y homogeneidad es lo que le da la apariencia de fluido interno. Las varillas metálicas se encontraban deformadas, de modo que al instalar el montaje la obra se apreciaba descuidada y desordenada. Puntos de corrosión en éstas, arillos faltantes y dos tapas rotas se identificaron como daños menores (Figura 3). En ese primer momento el problema de conservación se centraba en los deterioros materiales del recubrimiento interno, que afectaban la intención de la pieza.

Se decidió, entonces, retirar el recubrimiento interno por métodos fisicoquímicos y colocar una nueva capa con pintura acrílica, aplicada por aspersión, formando una película delgada que, aparte de recuperar la técnica de manufactura de la artista, garantiza una mayor vida útil. Por su parte, las varillas se enderezaron y pasivaron, las tapas rotas se sustituyeron, y, por medio de moldes, se reintegraron y repusieron nueve arillos faltantes (Figura 7). También fue esencial, como consecuencia de este trabajo de intervención, que en el informe de restauración se puntualizara que los elementos que componen la obra son tan importantes como su mismo montaje, del cual depende su unidad y expresividad (Almaraz Reyes *et al.* 2012).

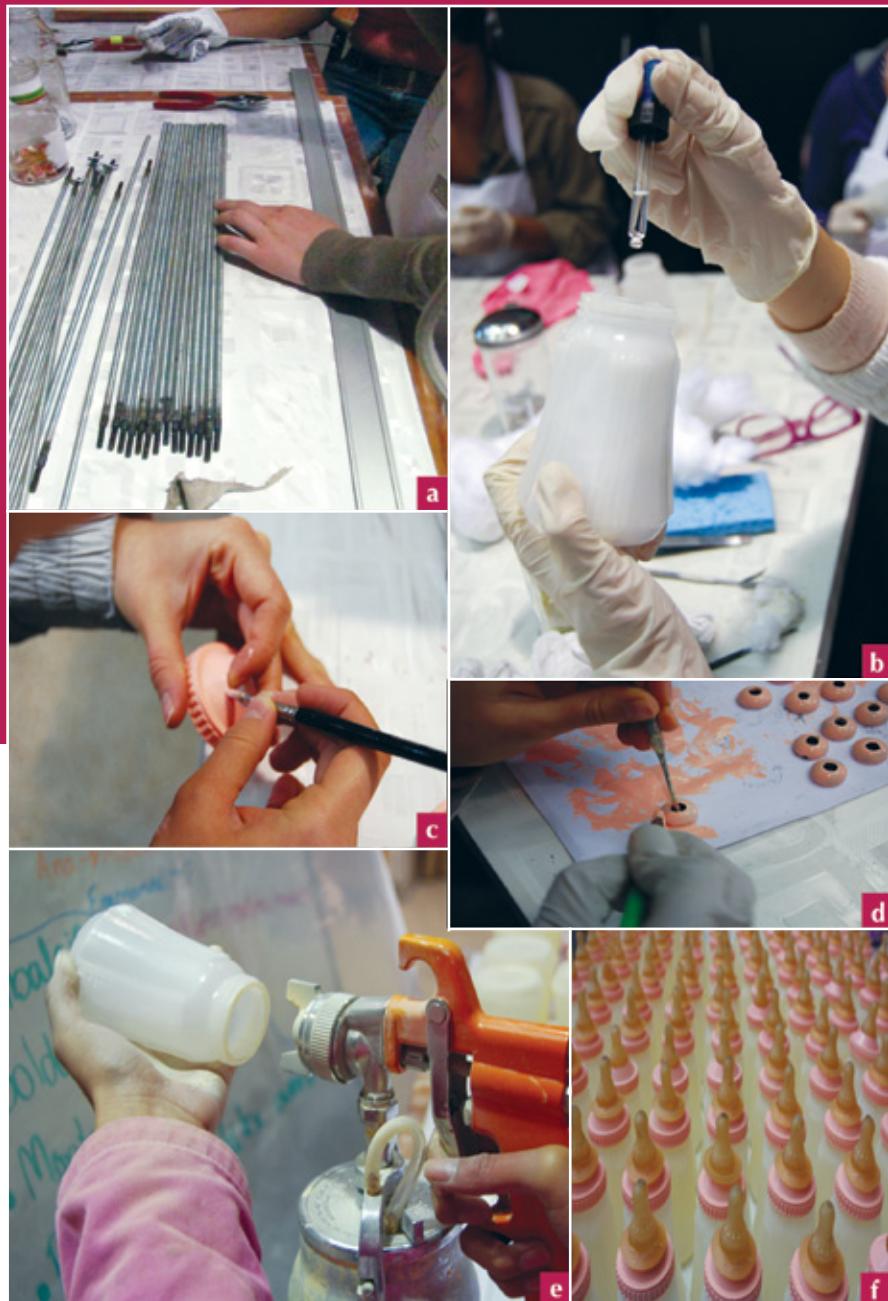
FIGURA 7. Procesos de intervención en la obra *Fluxus*: a. alineación y pasivación de las varillas; b. limpieza del recubrimiento interno por métodos fisicoquímicos; c. reintegración de tapas; d. reintegración de soportes de goma; e. reposición de recubrimiento aplicado con pistola de aire; f. homogeneización de elementos (Fotografía: Mariana Almaraz Reyes, María Eugenia Desirée Buentello García, Ana Lanzagorta Cumming y Paula Rosales-Alanís, 2012; cortesía: ENCRYM-INAH).
