Martín Medina, Geiser Gerardo; Guerrero Baca, Luis Fernando
Intervenciones para la reutilización de la ex aduana marítima de Frontera, Tabasco,
México

Intervención, Revista Internacional de Conservación, Restauración y Museología, vol. 7,
núm. 13, enero-junio, 2016, pp. 32-42
Instituto Nacional de Antropología e Historia
Distrito Federal, México

Intervenciones para la reutilización de la ex aduana marítima de Frontera, Tabasco, México

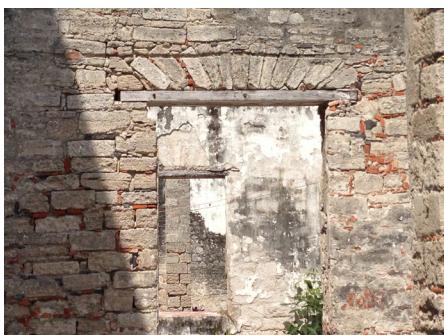
FIGURA 2. Los bloques de *conchuela* de muros y platabandas quedaron expuestos a la intemperie al perderse paulatinamente los recubrimientos originales de cal y arena (Fotografía: Luis Fernando Guerrero, 2015).

Por las dimensiones del inmueble y los gastos que exigía su restauración, se planteó desarrollarla en varias etapas. La primera (2010) consistió en limpieza del conjunto y consolidación de la estructura. En la siguiente (2012) se intervino gran parte de los aplanados y se impermeabilizó la cubierta, con lo que el edificio se mantuvo en relativo equilibrio. Relativo, ciertamente, a la falta de techumbre en la zona de almacenamiento —aunada a la ausencia de puertas y ventanas—, el viento y la lluvia afectaron nuevamente los elementos constructivos y se produjeron deterioros derivados del crecimiento de vegetación nociva que, en las condiciones climáticas imperantes, proliferó de forma vertiginosa (Figura 2).

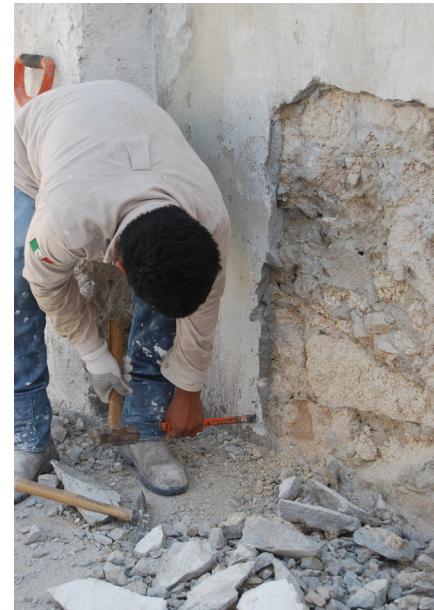
Durante las visitas previas al inicio de las labores, se observaron diversos tipos de deterioros; algunos derivados de las citadas afectaciones del medio ambiente, y la mayoría, producto, al parecer, de mezclas inapropiadas de sistemas constructivos, intervenciones inconclusas y la introducción inadecuada de instalaciones (Figura 4).

La afectación más compleja se causó por el uso de componentes de concreto armado y aplanados de cemento incorporados, probablemente, a mediados del siglo xx. Aunque algunas secciones de estos elementos de concreto agregados se removieron durante las dos primeras etapas de restauración, y se integraron nuevamente aplanados a base cal y arena, en otras zonas esos nuevos revoques

FIGURA 4. Eliminación de gruesas capas de aplanado de cemento que propiciaron que la humedad encapsulada disgregara algunos componentes del núcleo de los muros (Fotografía: Luis Fernando Guerrero, 2015).

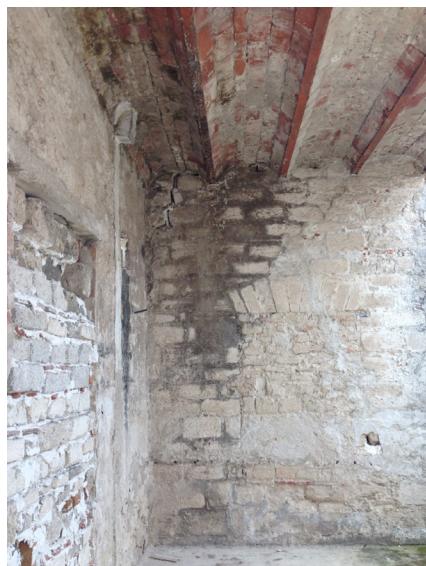
Otro problema de aquellas intervenciones fue consecuencia de su ejecución, ya que en las anteriores se buscó regularizar y “plomear” los muros para corregir las imperfecciones características de su proceso constructivo histórico, y, al engrosar algunas secciones de los aplanados, se causaron desprendimientos por su propio peso (Figura 5).

FIGURA 5. Los paños sin enlucir que presentaban irregularidades derivadas de la materia prima y la calidad de la mano de obra original (Fotografía: Luis Fernando Guerrero, 2015).

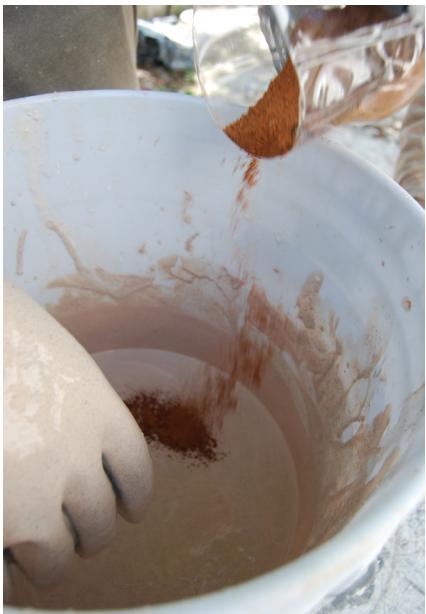
FIGURA 6. Preparación de lechadas puzolánicas de cal, arena fina y polvo de ladrillo (Fotografía: Luis Fernando Guerrero, 2015).

En el espacio abierto frente a la fachada poniente se realizó, de igual manera, la limpieza de vegetación y basura acumulada, en este caso, para poner un relleno del escombro acumulado y elevar el nivel original, lo que serviría para colocar dos artesas, de 4 m x 3 m de base y 1.20 m de altura, para el apagado de cal. Ambas cuentan con una capacidad de saturación de 300 sacos de 25 kg. Se cuidó especialmente el uso de cal química de 95% de pureza, que se dejó hidratar por períodos mínimos de 20 días. Con el fin de alcanzar un mejor fraguado de los morteros, dadas las condiciones de humedad del sitio, y, al mismo tiempo, dotarlos de la firmeza necesaria para su trabajo estructural, se decidió agregarles polvo de ladrillo y de tejas del escombro en una proporción de 1 a 4 respecto de la cal y generar, de este modo, reacciones puzolánicas.² La dosificación de la arena y su granulometría obedecían, lógicamente, a la función que habrían de desarrollar utilizando cuatro volúmenes de arena gruesa, uno de cal, un cuarto de polvo de ladrillo en recalces y reposiciones estructurales. Los acabados base tenían tres volúmenes de arena gruesa por uno de cal; los intermedios, dos de arena semifina por uno de cal, y los enlucidos finales, al igual que las lechadas para inyección de grietas, un volumen de arena fina, uno de cal y un cuarto de polvo de ladrillo (Figuras 6 y 7).

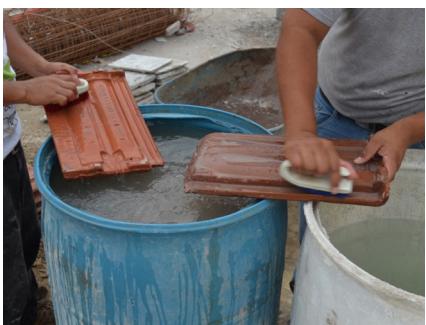
FIGURA 7. Limpieza de las tejas para su reintegración (Fotografía: Geiser Gerardo Martín, 2015).

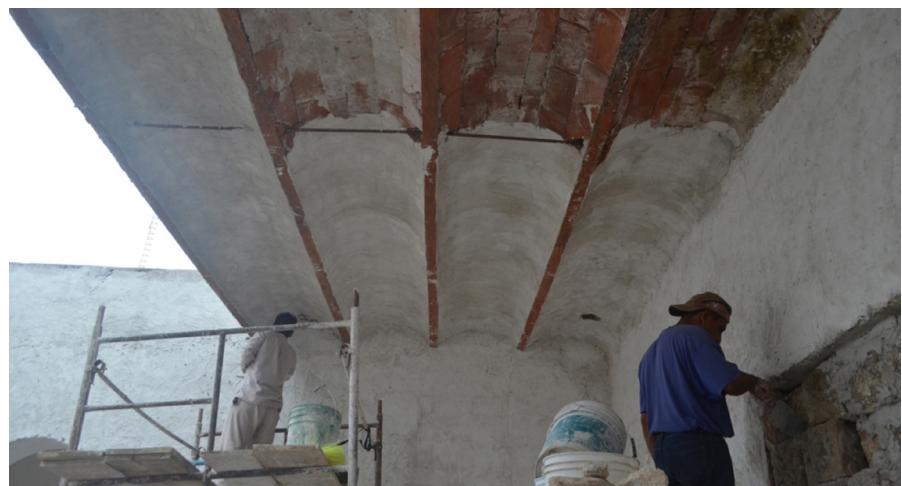
FIGURA 8. Aplicación de aplanados en muros y bajo las bóvedas catalanas (Fotografía: Geiser Gerardo Martín, 2015).

La colocación de rajuela como técnica constructiva hizo posible niñar fallas leves en las superficies de los muros, lo que tenía el fin de utilizar capas delgadas de aplanados que permitieran su adecuada adherencia, tal y como sucedía con los aplanados originales. A lo largo de este proceso se dejaron expuestas 18 secciones, en las que se localizaron los tubos bajantes de aguas pluviales, de barro vidriado, que, de acuerdo con la propuesta de intervención, se rehabilitarán y pondrán en función nuevamente. Lo mismo sucedió con buena parte de las tejas tipo marseilles que se recuperaron y que se reintegrarán a las cubiertas (Figura 8).

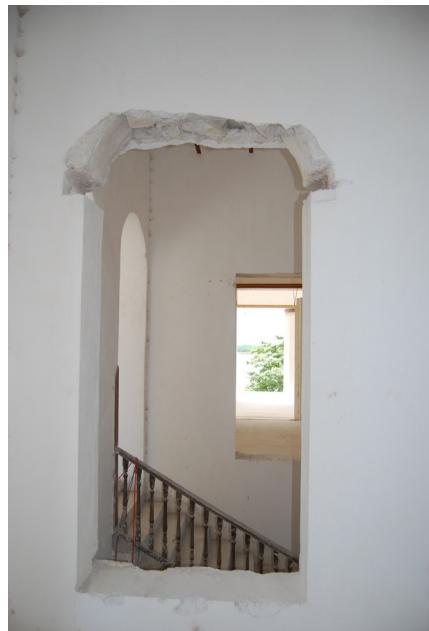
FIGURA 9. Colapso de la platabanda que se apoyaba sobre el dintel de madera (Fotografía: Luis Fernando Guerrero, 2015).

donde se colocó el primer mortero de cal con arena gruesa. Esto permitió tanto la consolidación de los sillares y juntas originales como la correcta adherencia del nuevo aplanado. Después de esta capa, se realizaron: un cepillado para eliminar excedentes; luego, nuevamente, la aplicación de agua de cal por aspersión, para dar paso a la segunda capa de aplanado, ahora con arena de granulometría media terminada con llana y bruñida con llana “de espuma” (flota), para dar un acabado poroso que permitiera la fácil aplicación y adherencia del enlucido final, trabajado con llana metálica (Figura 9).

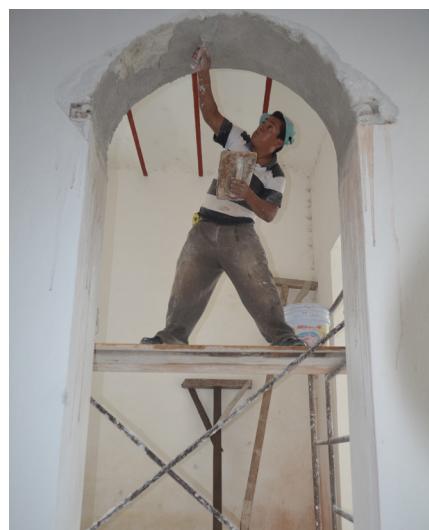
FIGURA 10. Consolidación y aplanado del arco original (Fotografía: Geiser Gerardo Martín, 2015).

En una ventana de la planta alta que comunicaba una habitación con el cubo de la escalera monumental, el puntal de apoyo de la platabanda se desprendió una vez que se había retirado el dintel de madera, lo que provocó que el relleno se derrumbara hasta la planta baja. Se realizaron calas en los aplanados con el propósito de perfilar las dovelas, y se descubrió que no se trataba de un marco horizontal, como el de la mayoría de los vanos del edificio, sino de un arco de medio punto perfectamente trazado, correspondiente a la primera etapa constructiva del edificio. La supuesta platabanda de descarga del dintel no era, en realidad, sino un “tapón” colocado, probablemente a principios del siglo XX, a manera de timpano (Figura 10).
