Nacimiento, muerte y resurrección: el templo de la Compañía de Jesús de la ciudad de
Puebla (México) después del sismo de 1999

Nacimiento, muerte y resurrección: el templo de la Compañía de Jesús de la ciudad de Puebla (Méjico) después del sismo de 1999

Mariano Castellanos Arenas

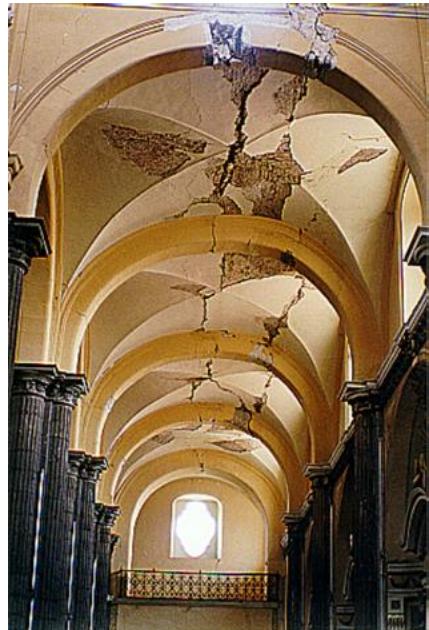
importantes se detectaron en las tres bóvedas que cubren el inmueble (*cfr.* Acrosa 1999a:s. p.): la central y la lateral norte presentaron grandes fracturas a todo su largo; en particular, la primera poseía tres grietas longitudinales que advertían el riesgo de colapso (Figura 3) (*cfr.* Acrosa 1999a:s. p.). También sus arcos se agrietaron en distintos puntos, mientras que, en la nave norte, se produjo un desfasamiento vertical de la bóveda de entre 6 y 8 cm (*cfr.* Acrosa 1999a:s. p.).

FIGURA 3. Grietas en la bóveda sur del edificio (Fotografía: Acrosa, 1999; cortesía: Empresa constructora Acrosa).

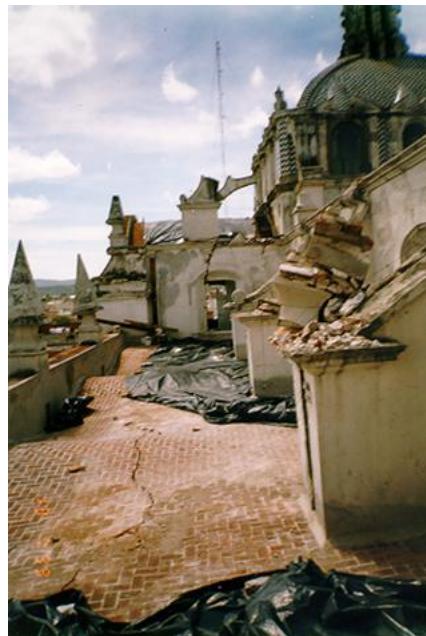
tan la bóveda central sufrieron una serie de grietas de grados diversos: como he dicho, al muro norte se le desprendieron los pináculos, y éstos, en su colapso (Figura 4), arrastraron a los contrafuertes de los arcos botarel (*cfr.* Acrosa 1999a:s. p.).

FIGURA 4. Daños en el muro goterón y en botarel (Fotografía: Acrosa, 1999; cortesía: Empresa constructora Acrosa).

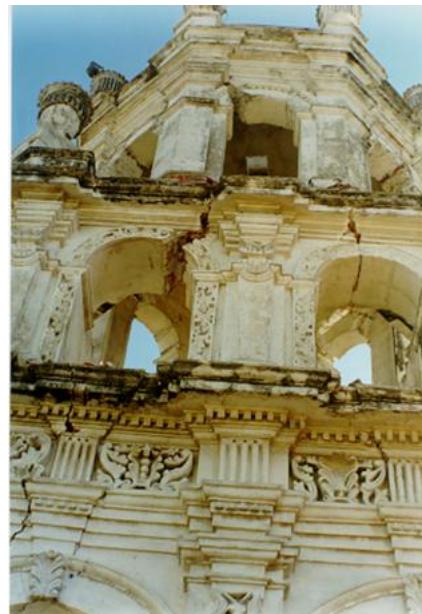
Los contrafuertes, que constructivamente reciben las fuerzas del cimborrio de la cúpula central, también resintieron grandes daños con el colapso del ubicado al norponiente y la fractura parcial del correspondiente al oriente, que presentó tendencia a la separación (*cfr.* Acrosa 1999a:s. p.). Las torres resultaron con grietas significativas (Figura 5): la sur se afectó por degollamiento en todos sus niveles y la norte, uno de los elementos más dañados de todo el edificio, con una grieta vertical que la recorrió en su costado norte (*cfr.* Acrosa 1999a:s. p.). En la fachada principal se presentaron grietas: dos grandes, verticales, en la zona que corresponde al coro, así como en los vanos, con grietas diagonales, donde se dañaron las claves de los arcos; además, en general, hubo desprendimiento de la argamasa de la fachada (*cfr.* Acrosa 1999a:s. p.).

FIGURA 5. Grietas en la torre norte del templo de la Compañía de Jesús (Fotografía: Acrosa, 1999; cortesía: Empresa constructora Acrosa).

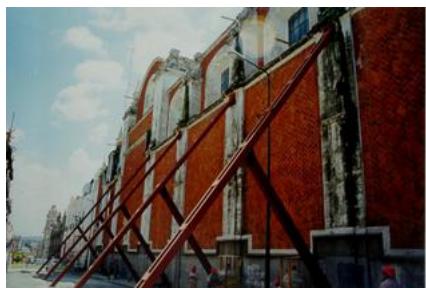
FIGURA 6. Apuntalamiento de acero de la fachada norte (Fotografía: Acrosa, 1999; cortesía: Empresa constructora Acrosa).

La primera fase, fundamental para atender los tipos de daños presentes y los riesgos que significaban, fue la denominada de *aseguramientos y protecciones*: lo que pretendió fue manejar eventos regulables para evitar fallas en el comportamiento estructural, utilizando apuntalamientos a base de estructuras de acero diseñadas y calculadas específicamente para el edificio, así como apuntalamientos convencionales de madera y de tabique en los lugares que requerían un soporte estructural (Figuras 6 y 7) (Acrosa 1999b:s. p., 1999c:s. p.).

Adicionalmente, en la fachada oriente —es decir, la que posee el nártex— y en el muro norte se colocaron preventivamente puntales de acero a base de armaduras ligadas entre sí, formadas por dos columnas y dos diagonales principales para cada una, que abarcaron, en altura, aun hasta el primer cuerpo de las torres (Acrosa 1999b:s. p., 1999c:s. p.). Asimismo, para impedir que el muro norte se separara del cuerpo del edificio, se colocaron puntales de acero similares a los de la fachada principal (Acrosa 1999b:s. p., 1999c:s. p.). Estas estructuras de soporte constituyeron, desde el momento de su colocación, un elemento representativo de los trabajos de rehabilitación en el templo de la Compañía de Jesús; en efecto, su diseño fue representativo de la utilización de técnicas contemporáneas para la conservación de un edificio histórico. A juicio de quien escribe, la combinación final entre apuntalamientos de acero y madera permitieron que el funcionamiento estructural del edificio fuese el adecuado durante el sismo que siguió, el 30 de septiembre de 1999: la prueba fue que no se generó daño mayor a los ya sufridos en junio (Acrosa 1999b:s. p.).

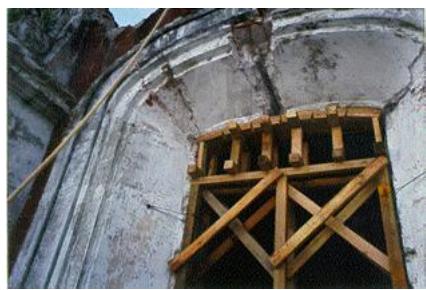
FIGURA 7. Apuntalamiento de madera en el vano del luneto (Fotografía: Acrosa, 1999; cortesía: Empresa constructora Acrosa).

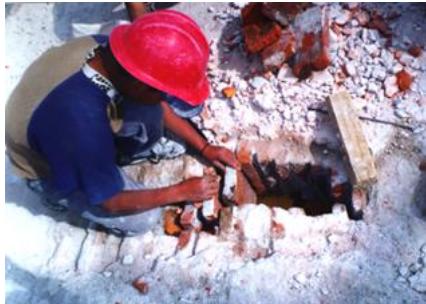
FIGURA 8. Reposición de material constructivo en las grietas de las bóvedas (Fotografía: Acrosa, 1999; cortesía: Empresa constructora Acrosa).

La consolidación consistió en la inyección y resane de grietas en muros y bóvedas, y la colocación de recales y mezclas de los materiales ya descritos, al tiempo que se realizaba un entretejido de la mampostería original para cerrar las grietas y las fisuras (Figura 8) (Acrosa 1999b:s. p., 1999c:s. p.). Asimismo, se pusieron en práctica procesos de apuntalamiento y reestructuración para renivelar las bóvedas desfasadas (Acrosa 1999b:s. p., 1999c:s. p.). También se consideraron reintegraciones: de claves, dovelas y sillares en arcos de vanos, arcos formeros y fajones; de materiales constructivos (piedra y/o adobe y/o ladrillo); de morteros de cal y arena en asiento y juntas de mamposterías y tabiques; de aplastados y recubrimientos exteriores, y de cornisamientos, roleos, volutas y molduramientos (Acrosa 1999b:s. p., 1999c:s. p.).

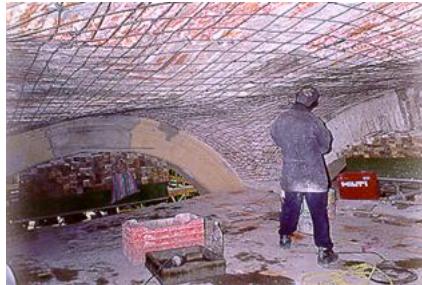
FIGURA 9. Colocación de la capa de aplanado armado en las bóvedas (Fotografía: Acrosa, 1999; cortesía: Empresa constructora Acrosa).

El reto en este paso consistió en recuperar las unidades constructivas a partir de los materiales y las técnicas tradicionales, mediante la integración de un sistema de refuerzo de carácter reversible hecho de acero. Por ejemplo, la bóveda de la nave central mostraba tres grietas, una en su clave y las otras dos en las respectivas rótulas colaterales, que convirtieron este elemento en una frágil lámina con escaso trabajo estructural (Acrosa 1999b:s. p., 1999c:s. p.). Así, las zonas afectadas de la bóveda se recuperaron por medio de su renivelación para corregir la geometría desvirtuada de sus arcos formeros, pues este elemento arquitectónico representaba el mayor peligro de colapso total (Acrosa 1999b:s. p., 1999c:s. p.) (Figura 9).

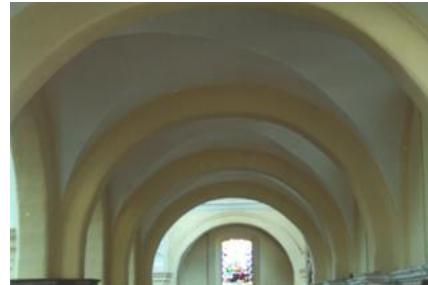
FIGURA 10. Bóveda lateral restaurada (Fotografía: Acrosa, 1999; cortesía: Empresa constructora Acrosa).

En las bóvedas se instalaron placas metálicas que envolvían tanto el peralte como el intradós de los arcos, lo que proporcionó un refuerzo adicional que les permite absorber durante un movimiento telúrico, oscillatorio o trepidatorio, muchos de los esfuerzos generados en una estructura de este tipo (Acrosa 1999c:s. p., 2000a:s. p.). Asimismo, en la superficie de las bóvedas se realizó la integración de una capa resistente de aplanado armado de mortero, aplicado manualmente por proyección sobre la malla de acero (Figura 10) (Acrosa 1999c:s. p., 2000a:s. p.).

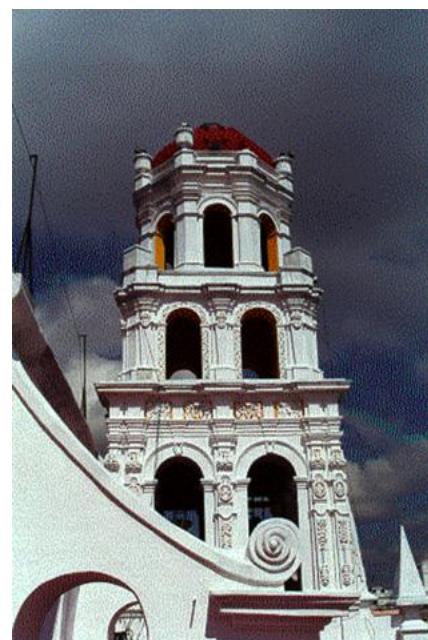
FIGURA 11. Torre norte restaurada (Fotografía: Acrosa, 1999; cortesía: Empresa constructora Acrosa).

En el área del coro se integró una lámina móvil, denominada *diafragma*, para anclar la fachada con el resto del cuerpo del edificio y, así, soportar y distribuir los esfuerzos provenientes de las torres, mientras que en las zonas de éstas más sometidas a tensión —aquellas ubicadas en las transiciones del primero al segundo cuerpo de la torre y de éste al tercero— también se ejecutó la integración de diafragmas de concreto armado, aparte de que se integró un

aplanado armado similar al utilizado en las bóvedas (Figuras 11 y 12) (Acrosa 1999c:s. p., 2000a:s. p.).

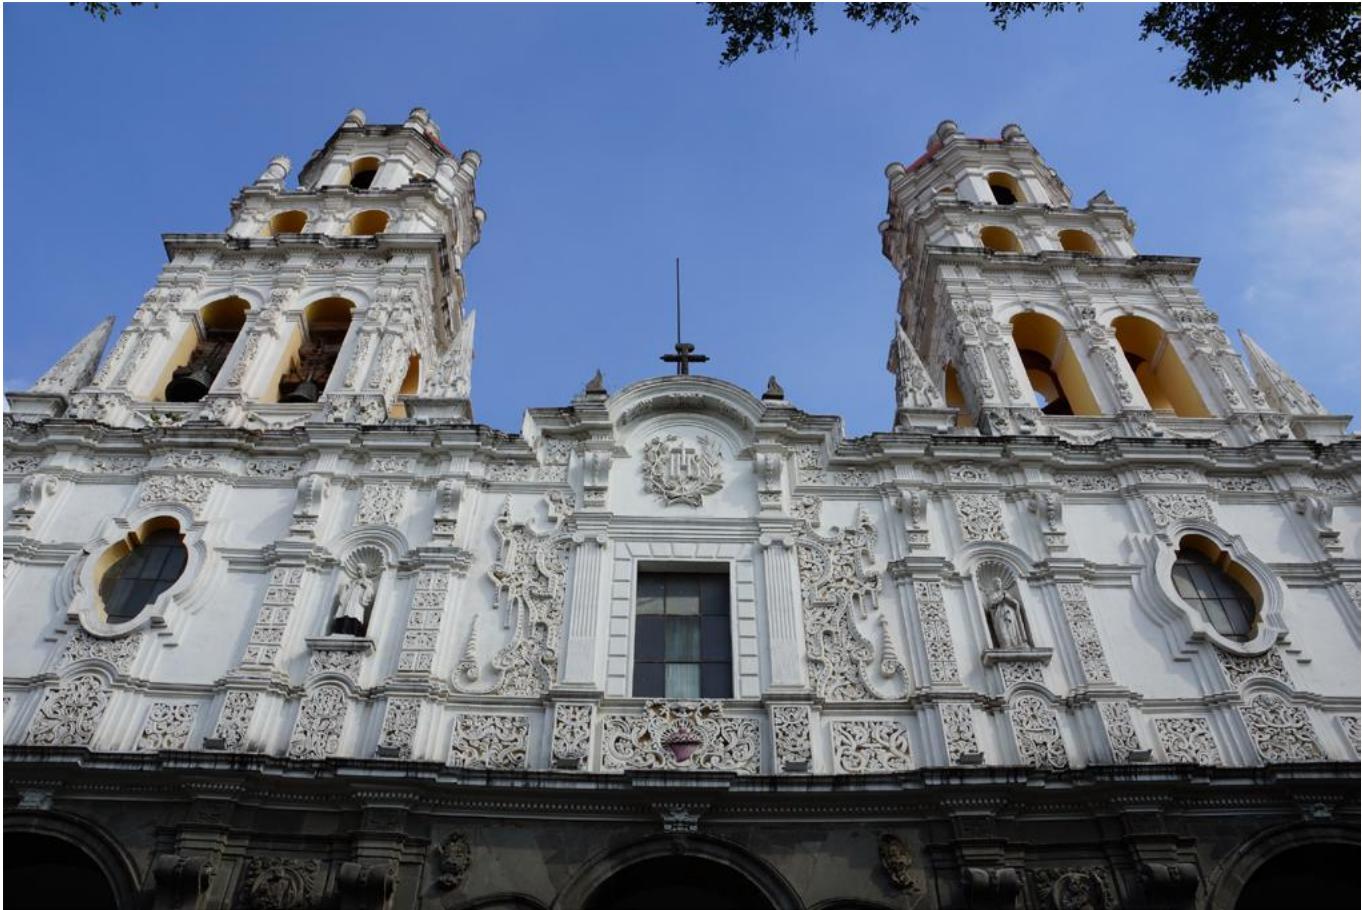
FIGURA 12. Torres y fachada del inmueble al final de la intervención de rehabilitación (Fotografía: Mariano Castellanos Arenas, 2016).

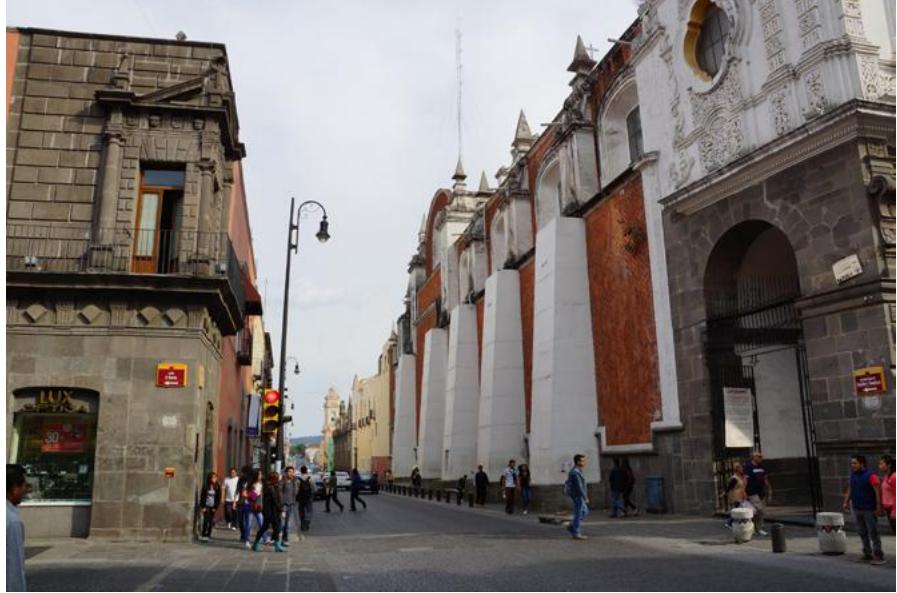
congregación en 1590 (AGMP 1590:f. 167) y, por el otro, la demostrada vulnerabilidad del edificio ante sismos debida a la falta de los contrafuertes (Figura 13).

FIGURA 13. Contrafuertes metálicos cubiertos con tablarroca (Fotografía: Mariano Castellanos Arenas, 2016).

Es importante decir que, como parte de la propuesta de rehabilitación estructural, se incorporó un elemento fundamental para mantener el funcionamiento mecánico de la arquitectura e impedir cualquier desfasamiento de su estructura: un sistema de contrafuertes de acero reversibles en el muro lateral norte, que sirvió como medida definitiva de refuerzo (Acrosa 1999c:s. p., 2000a:s. p.). Esta decisión se basó en dos aspectos: por un lado, la investigación histórica, que reveló la solicitud que sobre estos trabajos ya había hecho la
