Deterioro por corrosión atmosférica de componentes electrónicos de equipo telefónico  
Ingeniería. Investigación y Tecnología, vol. VI, núm. 4, octubre-diciembre, 2005, pp. 219-238  
Universidad Nacional Autónoma de México  
Distrito Federal, México

# Deterioro por corrosión atmosférica de componentes electrónicos de equipo telefónico

Cerrud-Sánchez S.M. †, Jacobo-Armendáriz V.H., Ortiz-Prado A. y Schouwenaars R.  
*Departamento de Ingeniería Mecánica, Facultad de Ingeniería, UNAM*  
*E-mails: cerrud@servidor.unam.mx, armandoo@servidor.unam.mx*

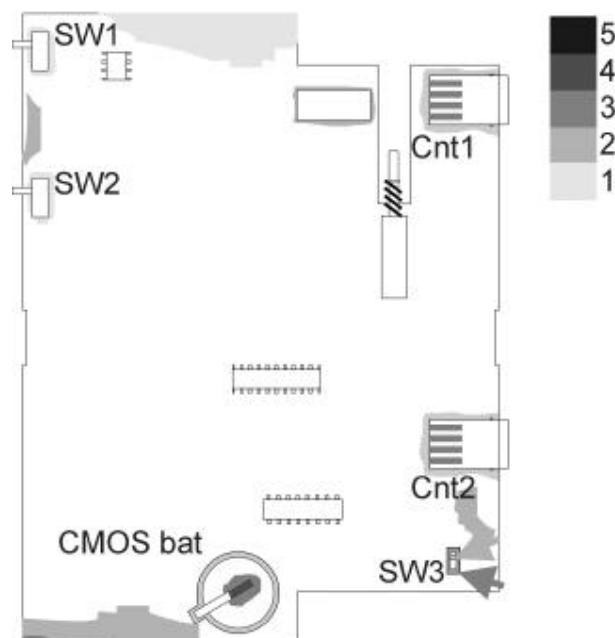
Para facilitar la interpretación de los resultados se diseñaron mapas de deterioro (Figura 4), definiéndose cinco niveles de ataque en los componentes:

1. Depósito ligero de solución o de sales sin evidencia de corrosión.
2. Depósito importante de solución o de sales sin evidencia de corrosión.
3. Leve evidencia de corrosión.
4. Presencia de productos de corrosión, abundantes picaduras, presencia indiscutible de fenómenos corrosivos.
5. Daños importantes debidos a la corrosión, la integridad de los elementos es afectada en forma notoria.

Figura 4. Mapa de deterioro típico para una tarjeta impresa de un teléfono de uso residencial

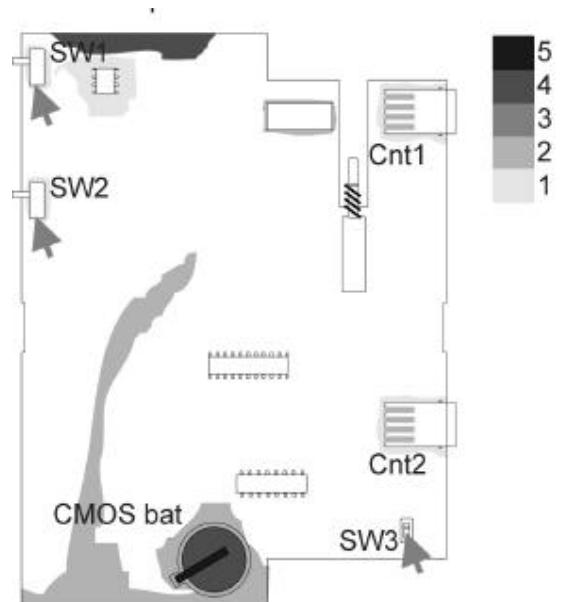
Figura 5. Mapa de tarjeta proveniente de Tampico. SW (interruptores), CMOS bat (batería de la memoria del teléfono) y CNT (contactos de cobre recubiertos con níquel, y con un recubrimiento

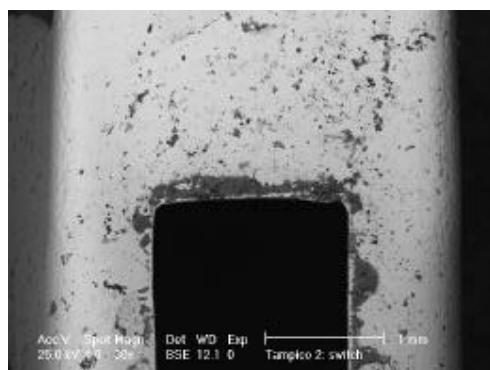
- a) En los interruptores (Figura 6) se combinan una celda galvánica con una zona de acumulación de agua. Aquí existe una reducida separación entre la carcasa (acero cromado) y el botón del interruptor. El electrolito se acumula fácilmente en el agujero de la carcasa, generando una celda entre el cromo del recubrimiento y el propio acero, dando lugar al deterioro de la caja pero no de las partes interiores del interruptor. La solución propuesta a este inconveniente reside en la eliminación del cromado de la parte, o en su defecto, la sustitución por una pieza de plástico.
- b) Se comprueba que al interior del aparato, existen gradientes de contaminación y que el empaque puede prevenir la corrosión de piezas sensibles, aun cuando éste no sea totalmente hermético.
- c) Otro ejemplo importante de la corrosión galvánica se produce por el empleo de recubrimientos de oro. Dado que este ele-

Figura 6. Carcasa de interruptor, es evidente la existencia de depósitos provocados cuando el electrolito se acumula en la zona troquelada, dando lugar a la presencia de un par galvánico

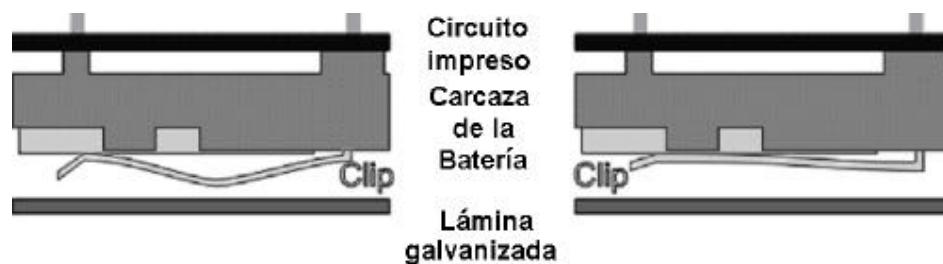
d) Otro inconveniente se presenta en el broche de sujeción de la pila de la memoria. En este caso, se manifiesta deterioro entre éste y la jaula de Faraday del aparato. El problema se debe a la combinación de un diseño desafortunado (en cuanto a la geo-metría) del elemento de sujeción de la pila de la memoria, con la alta humedad relativa característica de la zona (Figura 7). En este caso, la forma

Figura 7. Se puede apreciar el diseño original (a) del sujetador de la batería de memoria del teléfono. La curvatura del clip favorece la presencia de condensado y provoca corrosión galvánica entre el recubrimiento del clip (estaño), y el de la lámina (zinc). Con una modificación (b) en la pieza

del clip (Figura 7a) favorece la presencia de condensado, el cual en combinación con la diferencia de materiales del broche (acero estañado), de la carcasa de la pila (acero inoxidable) y de la jaula de Faraday (acero galvanizado), se traduce en un rápido deterioro de la lámina galvanizada,

así como inconvenientes en la carcasa de la propia batería. Una posible solución del problema se presenta en la figura 7b, en la cual se propone modificar la curvatura del broche para evitar la formación de condensado.

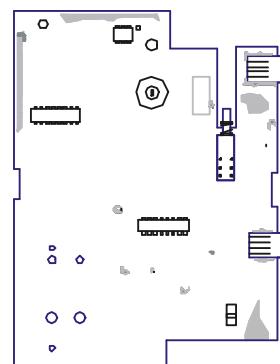
Figura 8. Se muestra la distribución de los depósitos, estrictamente no se evidenció daño. El aparato corresponde a la zona poniente del área metropolitana de la Ciudad de México

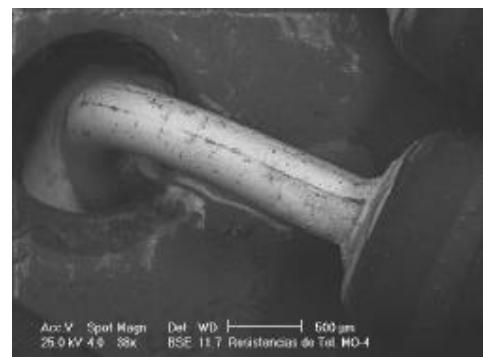
Figura 9. En el conductor de esta resistencia se aprecia que el recubrimiento de estaño se encuentra prácticamente sin deterioro. Los depósitos corresponden a óxidos

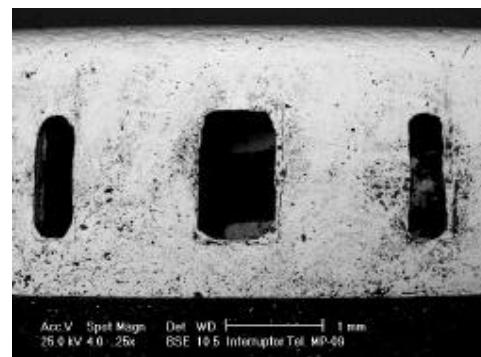
Figura 10. Interruptor. Se trata de una lámina de acero de bajo carbono troquelada y niquelada. La formación de depósitos también en este caso es mínima

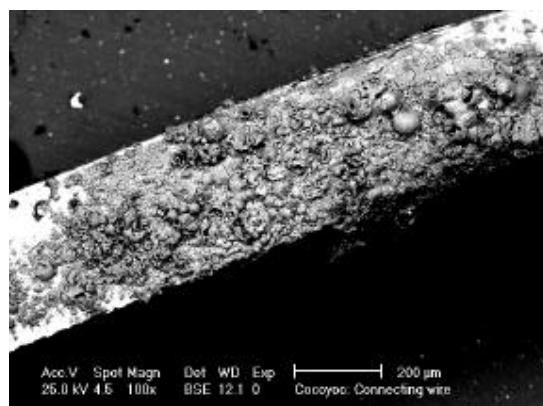
Figura 11. Productos de corrosión en un alambre de cobre recubierto con níquel y con un depósito exterior de oro

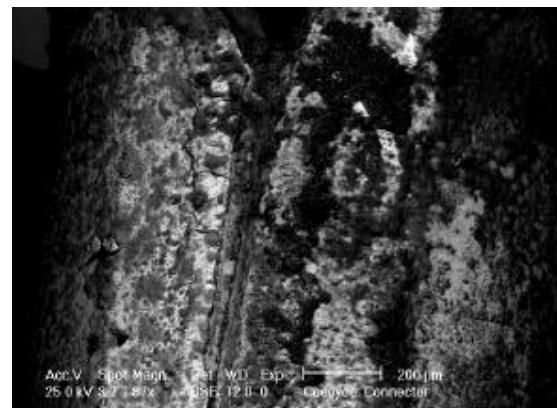
formación de compuestos del sustrato, los cuales fluyen a través de los poros del recubrimiento de oro. Es evidente que también existe la formación de una celda galvánica al entrar en contacto el conector de latón con el

alambre dorado, situación que favorece la corrosión del latón, dando como resultado la presencia de productos de corrosión de cobre y zinc, en los que se manifestó también la existencia de cloro y cantidades menores de

Figura 12. Conector de latón en contacto con un alambre recubierto con oro. En general, la superficie se ve deteriorada por efecto de la corrosión (zonas oscuras). Los productos de corrosión se caracterizan por la presencia de cloro, y en menor proporción azufre

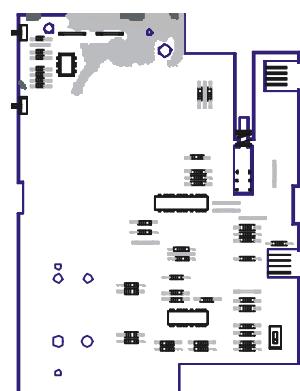
Figura 13. La condensación y el deterioro son más evidentes, en particular, en la zona superior de la tarjeta

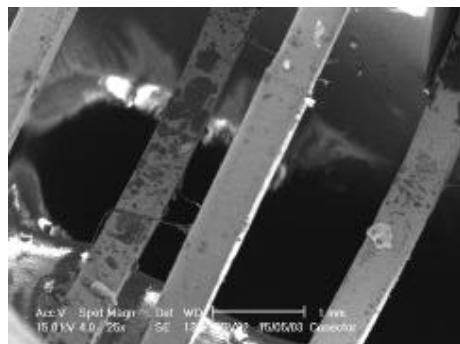
Figura 14. Pines de conexión de cobre recubiertos oro. Se manifiesta la formación de depósitos

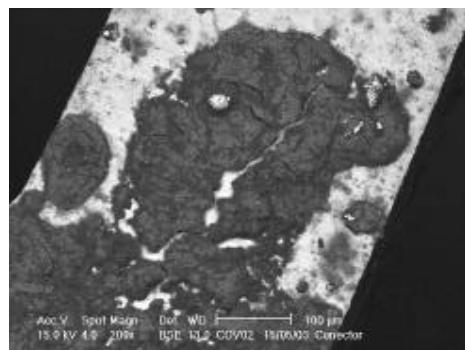
Figura 15. A través de las heterogeneidades del recubrimiento de oro, se lleva a efecto el ataque de la capa intermedia de níquel y del propio cobre del conductor

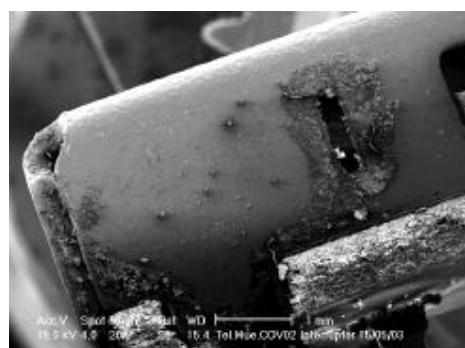
Figura 16. Imagen a bajos aumentos (20x) de la carcaza del interruptor. Se trata de acero de bajo carbono niquelado

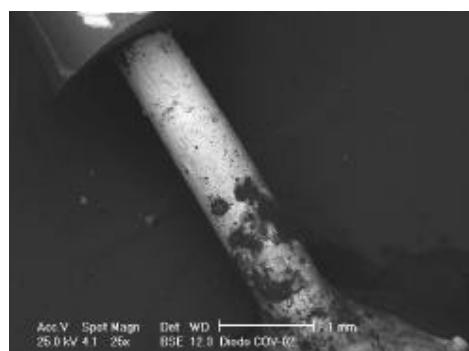
Figura 17. Conector de diodo (25x). Se trata de un alambre de cobre estañado

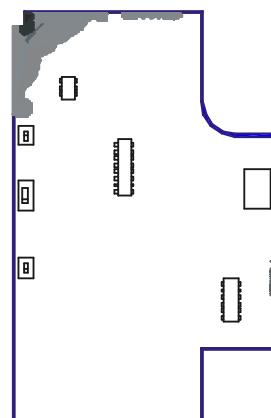
Figura 18. Mapa del deterioro de una tarjeta impresa correspondiente a un aparato instalado en Puerto Vallarta

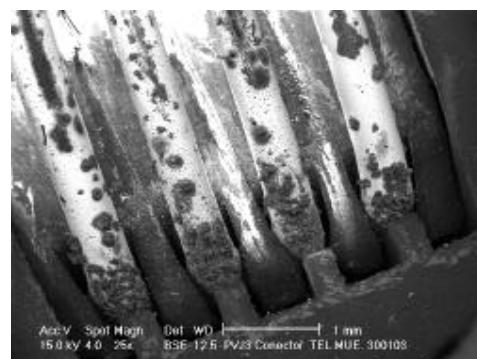
Figura 19. Pines de conexión recubiertos de oro. El deterioro es muy intenso, sobre todo en la zona de ensamble

Para el análisis a detalle, se tomaron muestras de pines de conexión, resistencias e interruptores (Figura 19 a 21). El deterioro en conectores o en pines recubiertos con oro (Figuras 19 y 20) es mayor aún que lo observado en las muestras provenientes de Coatzacoalcos. En particular, el deterioro más severo se encuentra en los recubrimientos de estaño (Figura 21). En todos los casos analizados, con excepción de un conector de oro, y a diferencia de las muestras provenientes de Tampico y Coatzacoalcos, no se encontró evidencia de la participación de azufre en el ataque, identificando fundamentalmente la participación de cloruros.

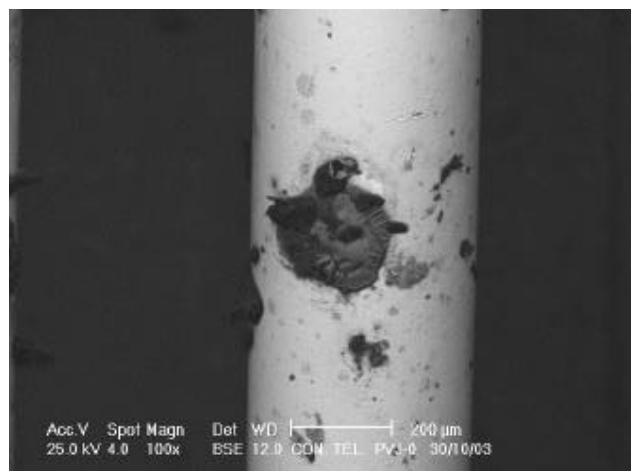
Figura 20. En un aparato telefónico existen diversos pines recubiertos de oro. La calidad del revestimiento no necesariamente es la misma, lo que se confirma a través del grado de deterioro

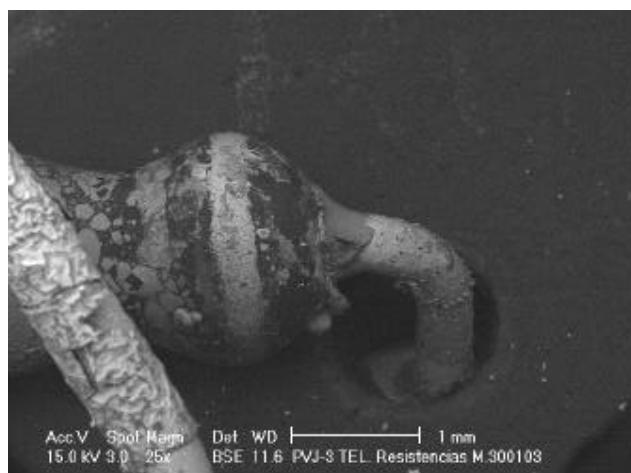
Figura 21. Conector de una resistencia. Se trata de un conductor de cobre recubierto con estaño. Los contaminantes presentes (cloruros) en combinación con una elevada humedad relativa dan como consecuencia un rápido deterioro del recubrimiento y su desprendimiento del conductor

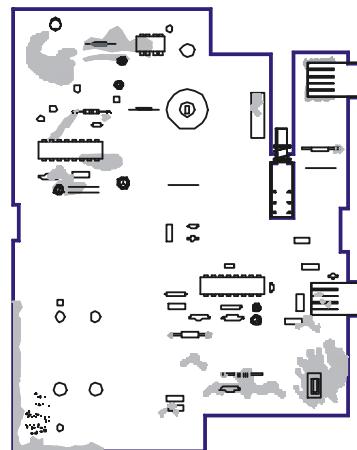
Figura 22. En las tarjetas correspondientes a aparatos que estuvieron en servicio en Cuernavaca, el deterioro fue mínimo. Sin embargo, en algunas de éstas se presentó una gran cantidad de depósitos, cuya apariencia permite considerar que su origen es antropogénico, lo que indica en este caso, que las fuentes de contaminación corresponden a dicho origen. La imagen es de un aparato retirado de

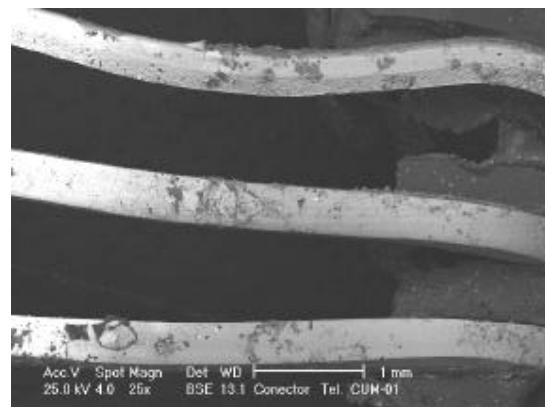
Figura 23. Conector de cobre recubierto de oro. El deterioro del recubrimiento es muy fuerte, existe un notable desprendimiento del mismo

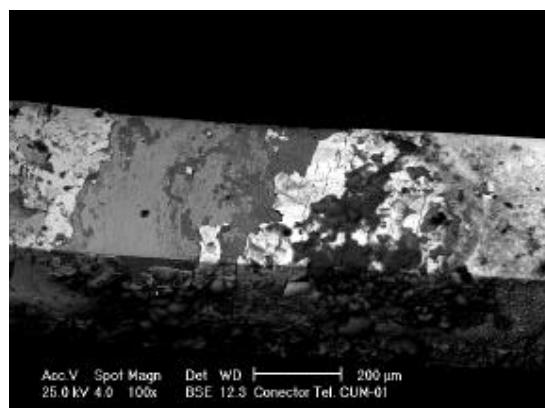
Figura 24. A la vez de desprenderse la película de oro se forman depósitos complejos en los cuales se evidencia

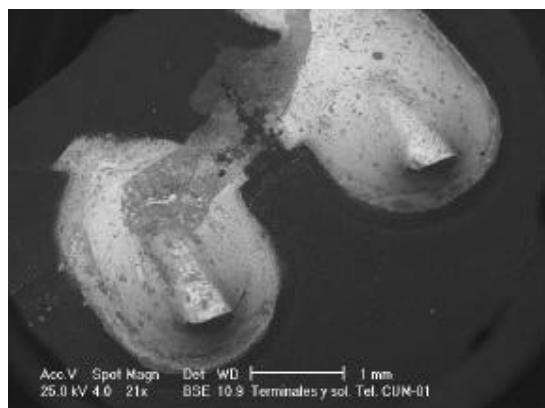
Figura 25. Región correspondiente a la unión de los conectores de las resistencias a las pistas de la tarjeta. Se trata de una soldadura SnPb, resulta evidente la presencia de residuos del fundente
