Revista de la Asociación Latinoamericana de Control de Calidad, Patología y  
Recuperación de la Construcción, vol. 1, núm. 1, enero-abril, 2011, pp. 31-40

## Corrosión en presas de ferrocemento

P. Montes-García<sup>1</sup>, V. Jimenez-Quero<sup>1,2</sup>, T. Caballero-Aquino<sup>1</sup>, A. Fernández-González<sup>1</sup>

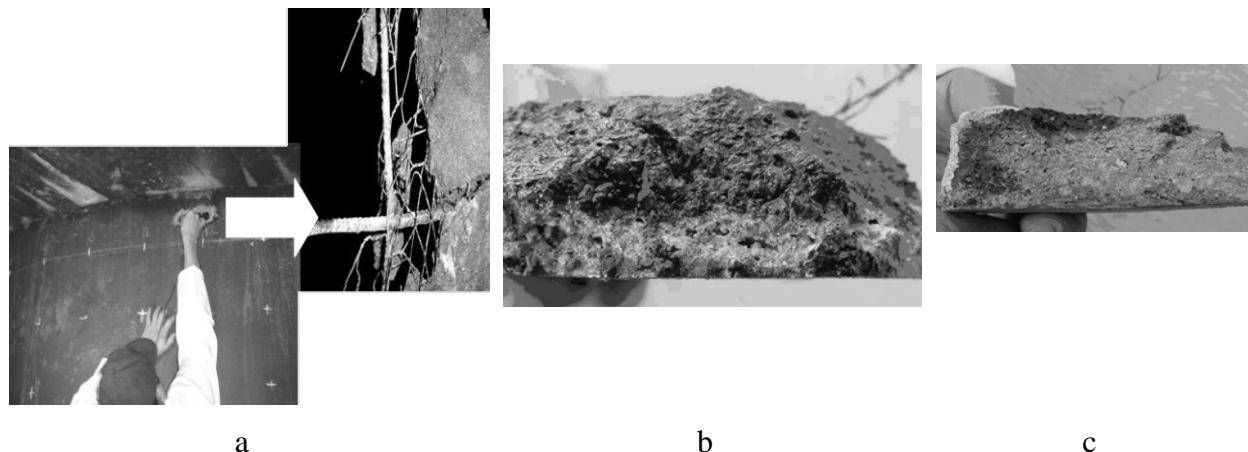
Micropresas A y B. En ambos cascarones se aprecian superficialmente manchas oscuras ocasionadas principalmente por la cristalización de sales y por sólidos suspendidos en el agua, ya que la estructura en estudio sirve para el almacenamiento del líquido de pozo sin tratar. No se apreció agrietamiento que siguiera un patrón específico causado por corrosión o acciones mecánicas. Lo anterior se corroboró al analizar detalladamente la porción extraída de uno de los cascarones. A esta porción se le realizó la prueba de carbonatación, Figura 4a, 4b, y 4c.

Es importante mencionar que la relación agua cemento, para la elaboración de mortero utilizada en las estructuras, según planos constructivos fue de 0.6, además que el proceso constructivo fue artesanal, es decir el espesor de los elementos se logró por capas y no fueron colados monolíticamente. Lo anterior son factores que muy probablemente favorecieron la carbonatación.

Figura 4.- a) Manchas de herrumbre y corrosión en acero de refuerzo de micropresa A. b) Carbonatción por defectos constructivos. c) Carbonatción por mala calidad del mortero.

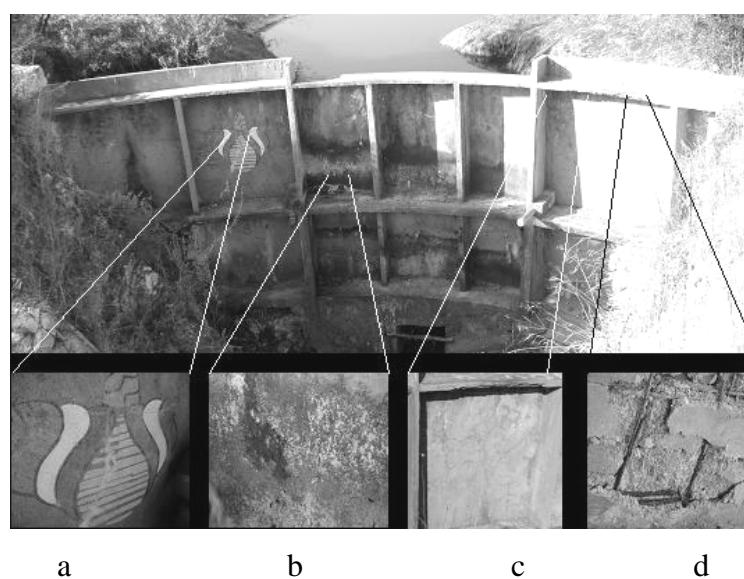
Micropresa C. Esta estructura presenta evidencia clara de corrosión. Durante la inspección se observaron diferentes patrones de agrietamientos sobre la superficie de los tableros, presencia de

manchas de herrumbre, desprendimiento de recubrimiento y delaminaciones, Figura 5. En algunas zonas del vertedor, existe corrosión activa lo cual ha causado la delaminación del concreto con pérdida casi total del refuerzo.

Figura 5.- Evidencia de deterioro por corrosión. a).- grietas, b).- manchas de herrumbre c).- desprendimiento de recubrimiento y d).- delaminación y acero corroído.

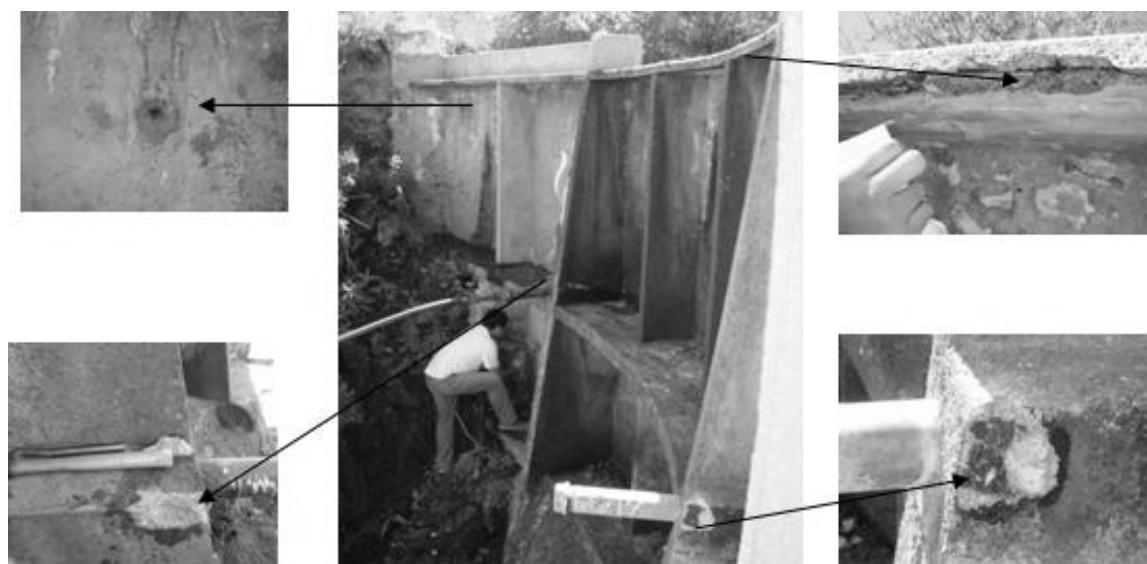
La prueba de carbonatación reveló que en la mayoría de tableros se presenta un frente de carbonatación de 5 mm en promedio, lo que representan un 25% del espesor del recubrimiento. (Figura 6).

Figura 6.- Prueba de carbonatación en diferentes puntos de la micropresa C

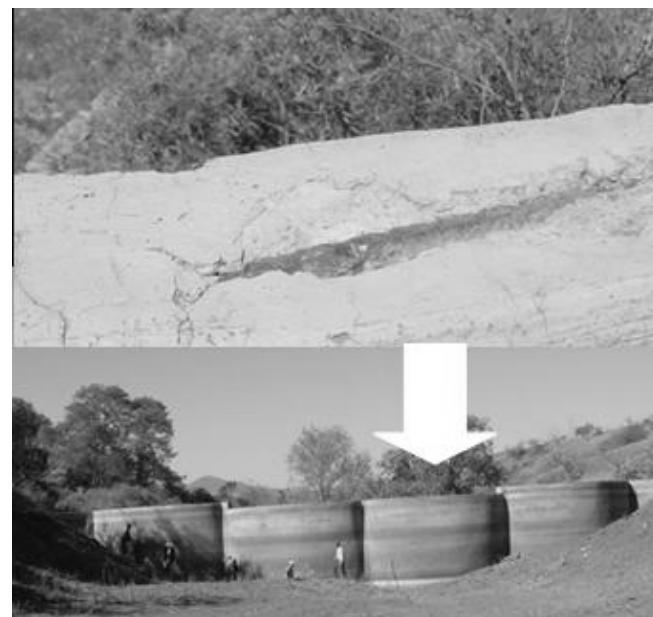
**Micropresa D.** Los cuatro arcos que forman esta estructura no presentan daños severos, sólo uno de ellos, en la parte superior, ha sufrido el desprendimiento del recubrimiento de mortero dejando al descubierto parte del acero de refuerzo como se aprecia en la Figura 7.

Figura 7.- Desprendimiento del mortero de recubrimiento en la parte superior del arco.

La pérdida de recubrimiento en la zona del vertedor de la micropresa D, se debió al pequeño espesor de recubrimiento utilizado, la abrasión ocasionada por el movimiento del agua al momento de rebasar la capacidad del vaso de almacenamiento (en época de lluvia el agua y las partículas suspendidas en ella provocan la abrasión en el vertedor), los cambios volumétricos debidos a gradientes de temperatura y los ciclos de mojado y secado durante el periodo de lluvias.

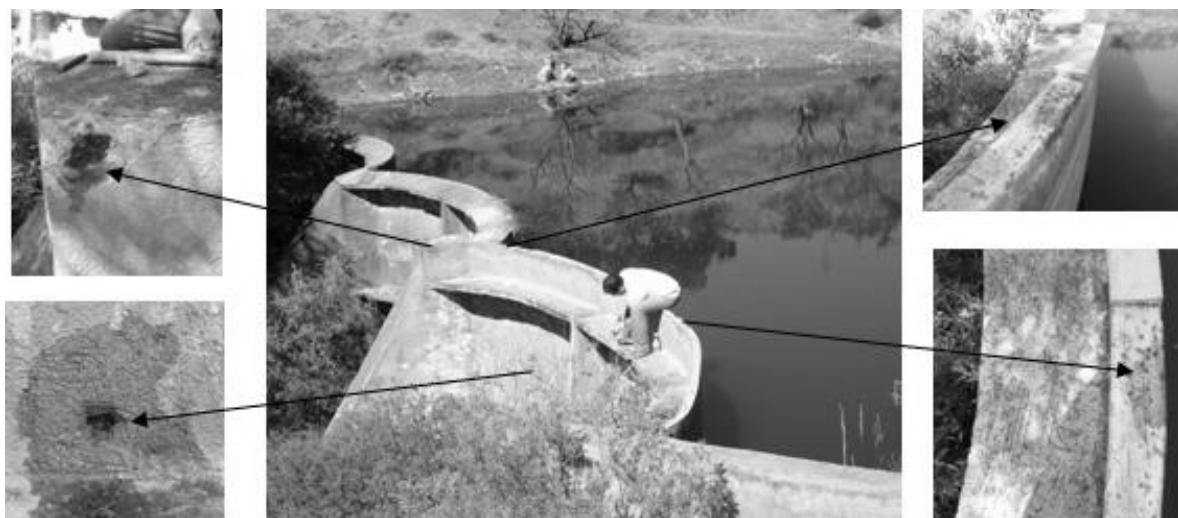
La prueba de carbonatación permitió comprobar que la carbonatación en los arcos de la micropresa es menor (4 mm) a la que se presenta en los contrafuertes (7 mm). Figura 8.

Figura 8. Prueba de carbonatación en diferentes puntos de la micropresa D

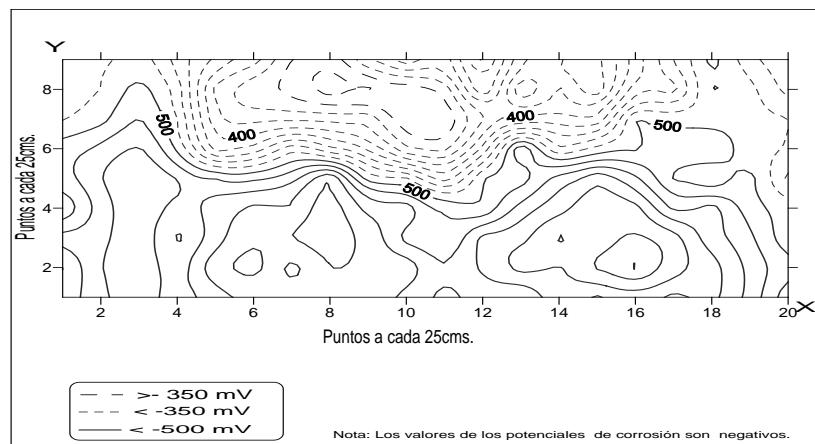
Micropresa A. Al graficar los valores de las lecturas hechas a esta estructura se aprecia que en la parte inferior se presentan potenciales de corrosión mas negativos que -500 mV y en la parte superior potenciales menos negativos que -500mV y más negativos que -350 mV, figura 9. Con base en lo anterior se puede indicar que existe un riesgo, de alto a severo, de que la armadura se esté corroyendo.

Figura 9.- Mapeo de potenciales de la micropresa A

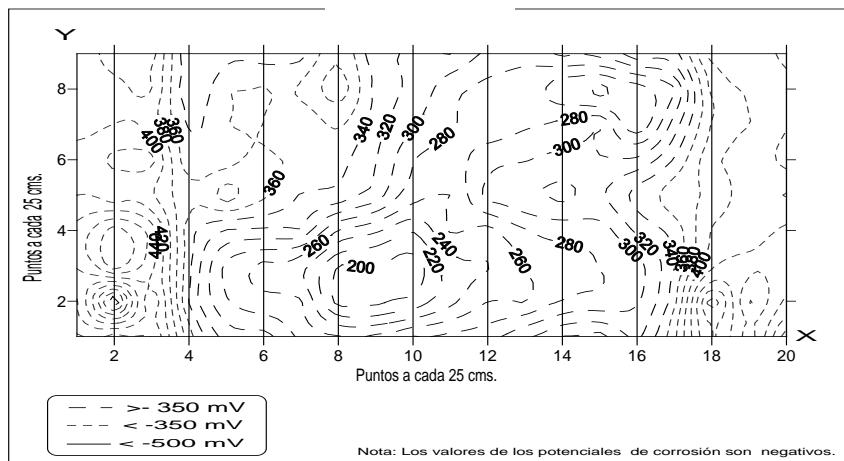
**Micropresa B.** En esta estructura, las isolíneas revelan que en el extremo izquierdo y derecho se presentan potenciales de corrosión muy negativos con valores que van desde -350 mV hasta -500 mV, los que indican corrosión severa. En la parte superior derecha del mismo, se presentaron potenciales más negativos que -350 mV pero menos negativos que -500 mV, valores que se encuentran en un rango de alta probabilidad de corrosión a corrosión severa (Figura 10).

Figura 10.- Mapeo de potenciales de la micropresa B

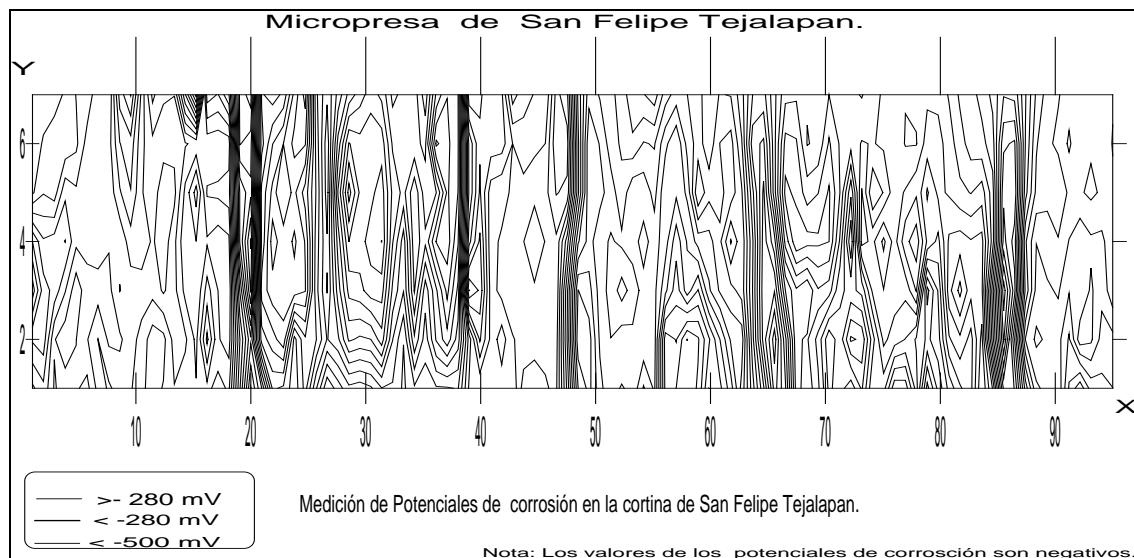
**Micropresa C.** Para realizar las lecturas de potenciales de corrosión en esta estructura, ésta se dividió en tableros y para cada uno de ellos se realizó el mapeo de potenciales; en algunos se refleja baja actividad corrosiva, teniendo potenciales que van desde los -8 mV y en las zonas con potenciales más altos se registraron hasta los -500 mV. En la Figura 11 se presenta el mapeo de la estructura completa. En la parte inferior izquierda del tablero se observan potenciales de corrosión más negativos que -350 mV y en el resto del muro existen potenciales menos negativos que -350 mV pero más negativos que -200 mV lo cual sugiere que la probabilidad de corrosión es de intermedia a severa.

Figura 11.- Mapeo de potenciales de la micropresa B
