Evaluación y criterios de rehabilitación de la estructura de concreto reforzado de una  
refinería en un medio marino-costero

## Evaluación y criterios de rehabilitación de la estructura de concreto reforzado de una refinería en un medio marino-costero

V. Millano<sup>1</sup>, O. Troconis de Rincón<sup>1</sup>, M. Sánchez<sup>1</sup>, M. Fernández<sup>1</sup>, R. Fernández<sup>1</sup>, W. Campos<sup>1</sup>, S. Delgado<sup>1</sup>, J. Guanipa<sup>1</sup> y J. Delgado<sup>1</sup>

<sup>1</sup>Centro de Estudios de Corrosión. Facultad de Ingeniería. Universidad del Zulia., Ciudad Universitaria, Maracaibo, Venezuela.

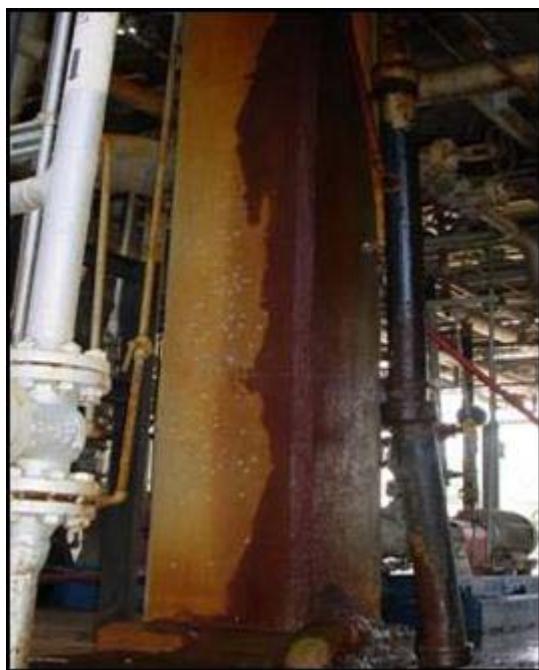
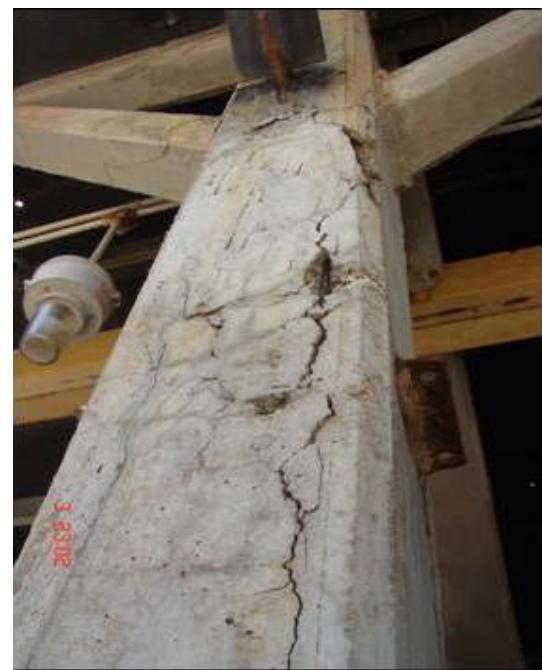
Es importante destacar que la mayoría de los daños se evidenció preferentemente en las zonas y caras con mayor exposición a los efluentes utilizados en el proceso (agua salobre con altas concentraciones de iones cloruros ( $> 30.000$  ppm), debido a fugas en las tuberías, inadecuados diseños de canalización de efluentes y limpieza de equipos; situaciones éstas que se han incrementado en el tiempo. Estas irregularidades han generado delaminación del concreto, principalmente en aquellas zonas donde el cloruro ha alcanzado la concentración que inicia y desencadena los problemas de corrosión del acero en concreto ( $> 4000$  ppm) (Troconis et al, 1997; DURACON, 2006; DURACON, 2007).

Figura 3. Levantamiento fotográfico de algunas columnas del eje B del primer y segundo nivel. (a) Cara Oeste y Sur con manchas de óxido, humedad y totalmente fofas. (b) Cara Norte de una columna del eje B del segundo nivel con grietas de gran espesor.

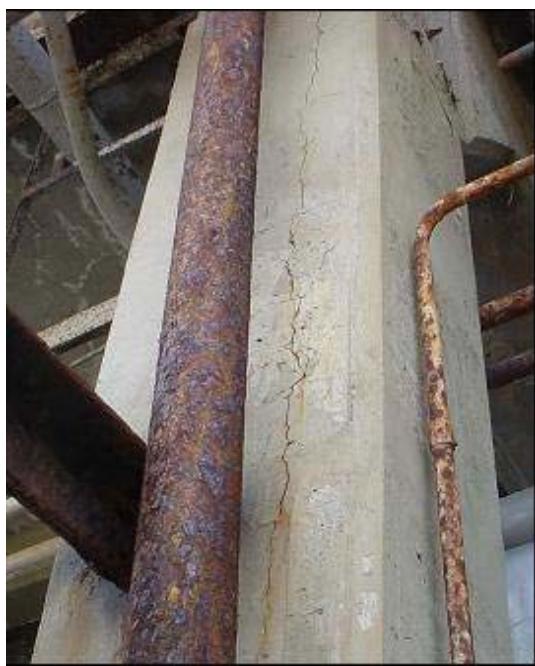
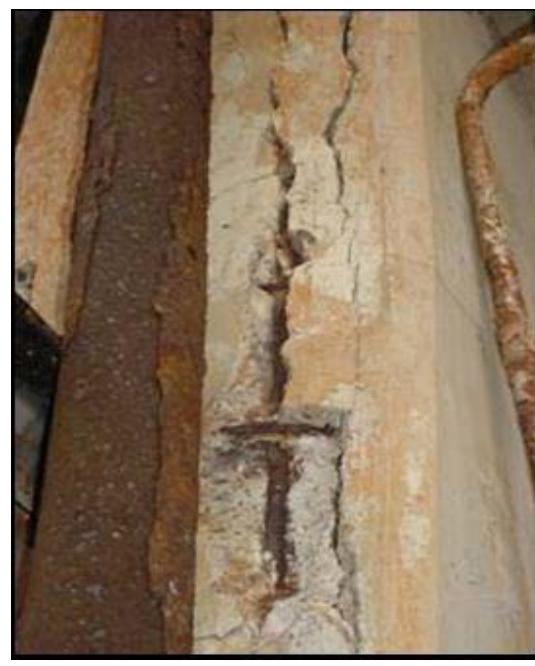
Figura 4. Levantamiento fotográfico de la Cara Este en la columna 1AC2. (a) Inspección 2002. (b) Inspección 2007, evidenciando el incremento de este daño con el tiempo de exposición

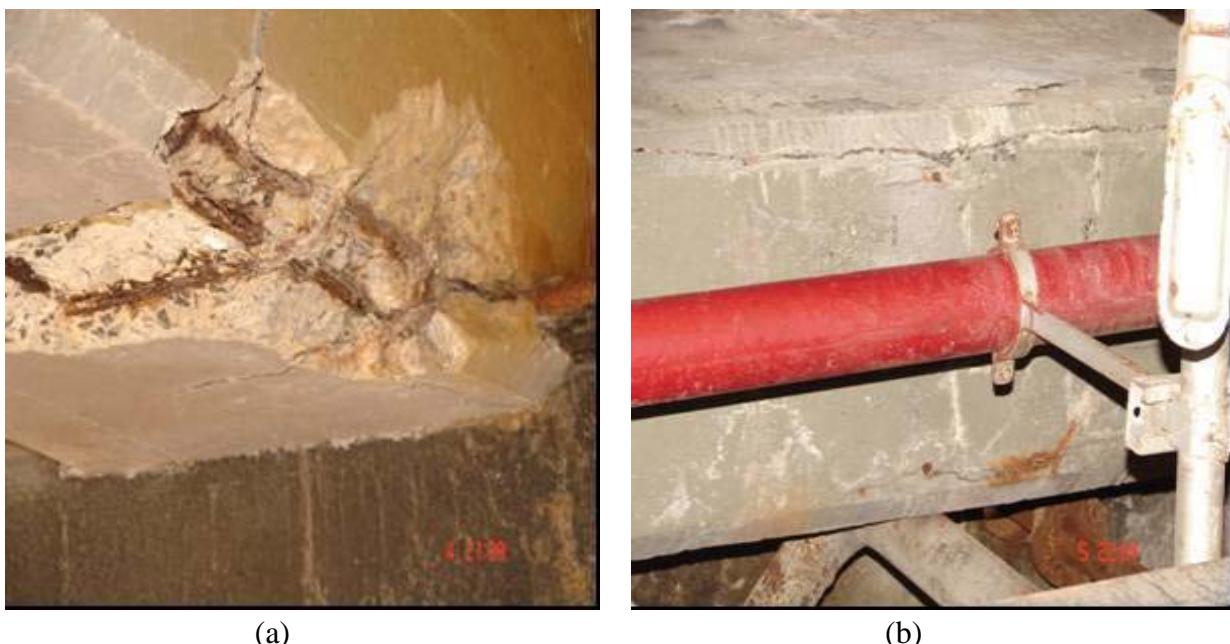
Del levantamiento fotográfico y de daños para las vigas principales, (Figura 5), se evidencia la necesidad de remover por completo el concreto de, al menos, dos vigas principales; ya que las zonas que recientemente fueron reparadas potenciaron la corrosión de las zonas adyacentes (Figura 6), presentando estas últimas áreas fofas, manchas de humedad, manchas de óxido, lixiviación, grietas de gran espesor y en algunos casos hasta delaminación del concreto con acero expuesto. El resto de las vigas principales mostró daños de leves a moderados, necesitando reparaciones parciales según el tipo de daño y extensión del mismo.

Figura 5. Levantamiento fotográfico de la Cara Sur de dos vigas principales con evidente daños por corrosión. a) Concreto delaminado y acero expuesto, b) Concreto agrietado y manchas por lixiviación

En relación a las vigas principales, en las cuales se apoyan las vigas antes referidas, deberán ser reparadas en los segmentos en los cuales el estudio de corrosión indique contaminación con cloruros, eliminando por completo el concreto contaminado y sustituyendo el acero deteriorado por barras sanas de las mismas dimensiones existentes, así como los estribos correspondientes, de acuerdo al procedimiento indicado anteriormente. Para esto se debe previamente apuntalar las vigas secundarias que soportan directamente los intercambiadores.

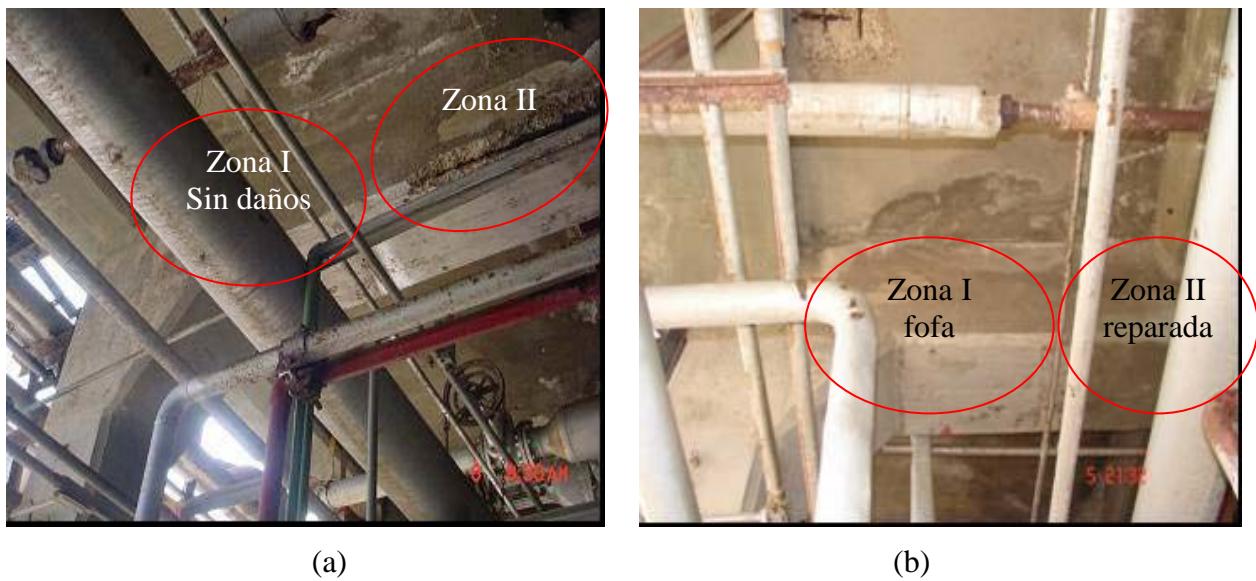
Es importante mencionar que las vigas secundarias, orientadas de norte a sur, presentan un deterioro generalizado mayor al mostrado por las vigas principales, con daños localizados significativos como se observa en la Figura 7. Esto amerita la total sustitución del concreto en todos estos elementos, lo cual ya se había indicado en la oportunidad de la primera inspección (Sánchez et al, 2007), pero no se realizó, sino que se ejecutaron reparaciones localizadas. Esto potenció la corrosión del acero en la zona no reparada, dada la formación de celdas galvánicas.

Figura 6. Levantamiento fotográfico de la Cara Norte-inferior de una viga principal del primer nivel durante ambas inspecciones a) Inspección 2002, con delaminación y acero expuesto b) Inspección 2007, donde se muestra la viga ya reparada pero con área fofa y fisuras por los errados procedimientos de reparación.

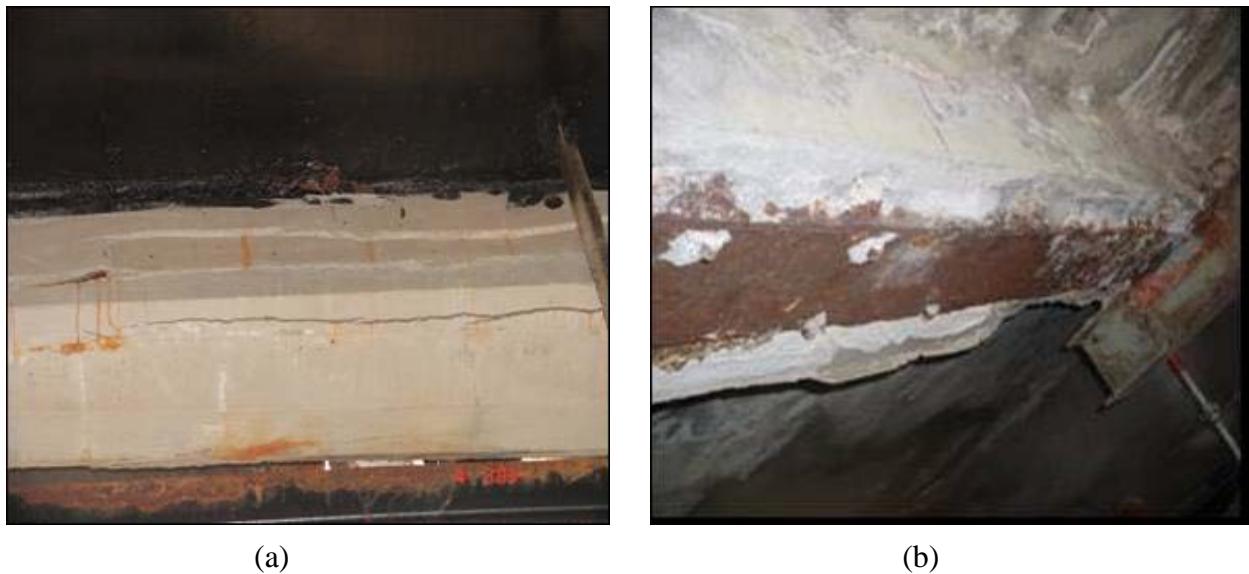
Figura 7. Levantamiento fotográfico de algunas vigas secundarias con los daños típicos encontrados. a) agrietamiento, b) delaminación con acero expuesto y concreto restante lixiviado y con depósitos de sal

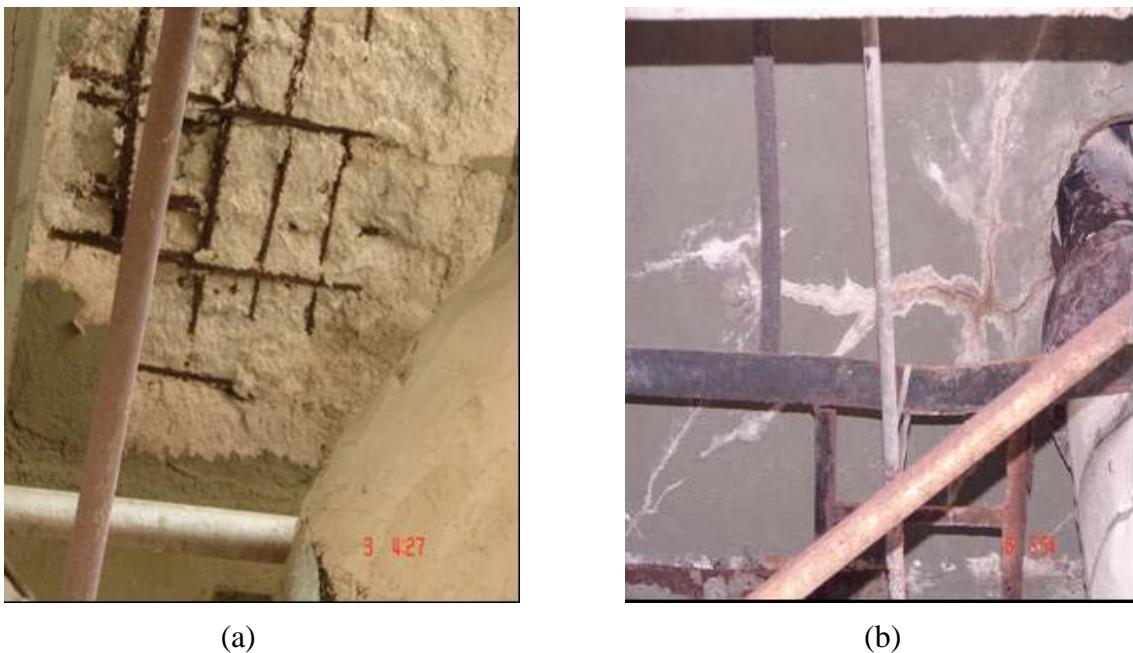
Con respecto a la losa, esta ha mostrado también un incremento importante en su deterioro, desde la primera inspección en el 2002; lo cual, eventualmente, puede comprometer la capacidad portante de la misma. La Figura 8 muestra los daños típicos encontrados en toda la extensión de la losa, representando un 70% de la misma; lo cual ameritó, por motivos de seguridad, la colocación de mallas de acero en su zona inferior y el apuntalamiento de algunas zonas. Esta situación ameritó una evaluación estructural que determinó la finalización de la vida residual de este elemento, comprometiéndola estructuralmente. De aquí que se conciba la sustitución completa de la losa que divide los dos primeros niveles.

Figura 8. Levantamiento fotográfico de la losa a) Delaminación del concreto con acero expuesto, con corrosión severa. b) Agrietamiento de la losa con manchas por lixiviación y percolación del concreto.

Losa de piso. En relación a la losa de piso se recomienda desarrollar una ingeniería básica y de detalle para la sustitución total de la misma, dado el avanzado estado de deterioro por efecto de la corrosión severa de la armadura, debido a que el concreto de la placa está totalmente contaminado con cloruros. Para ello, en primer lugar se debe realizar el levantamiento preciso para determinar las verdaderas longitudes de vigas principales y vigas secundarias; seguido de la ubicación de los puntos/zonas en los cuales ocurren los derrames de agua salada que intervienen en el proceso. Adicionalmente se debe desarrollar un proyecto de drenaje de aguas saladas y aguas de lluvias, en el cual se definen las posiciones de los puntos de drenaje, los diámetros de las tuberías, su recorrido hasta los sitios de disposición final, las pendientes de la losa de piso, con sectores definidos y desniveles que garanticen el rápido escurrimiento de las aguas.

El grado de deterioro que presenta la losa de concreto sugiere que ésta debe de apuntalarse de inmediato a distancias no mayores de 1 m de separación entre puentes y debe permanecer así hasta la total sustitución de esta. La demolición de la losa de concreto debe realizarse una vez hayan sido reparadas las vigas del segundo nivel y las columnas del primer nivel, para que de esta manera la losa de concreto no permita la caída de escombros en los equipos de la planta baja.

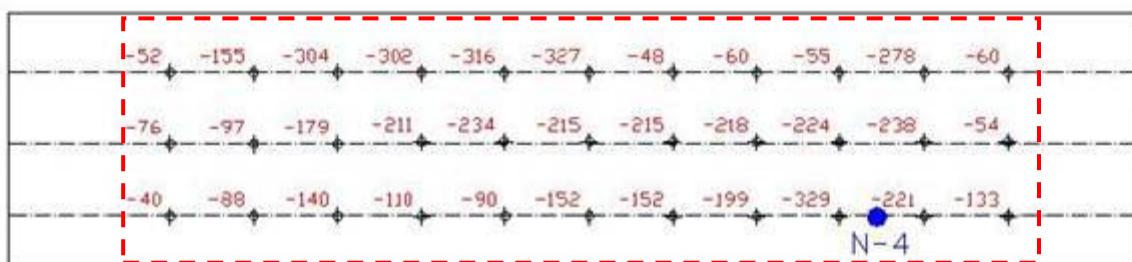
En la Figura 9 se muestra uno de los resultados típicos para una de las vigas parcialmente reparada, donde la evaluación se efectuó sobre la zona reparada; alcanzándose potenciales de hasta -329 mV vs Cu/CuSO<sub>4</sub>, lo que indica una alta potencialidad de corrosión del refuerzo (más

negativo que  $-250$  mV vs. Cu/CuSO<sub>4</sub>), independiente de la cercanía a la zona no reparada. Esto sugiere que la reparación no fue de la calidad requerida para este ambiente de exposición. Adicionalmente, como se muestra en el levantamiento de daños (Figura 10), ya se presentan fisuras, tanto en zonas reparadas como en aquellas que no lo fueron.

Figura 9. Potenciales de corrosión medidos en la zona reparada de una viga secundaria del primer nivel, parcialmente reparada, en la zona demarcada.

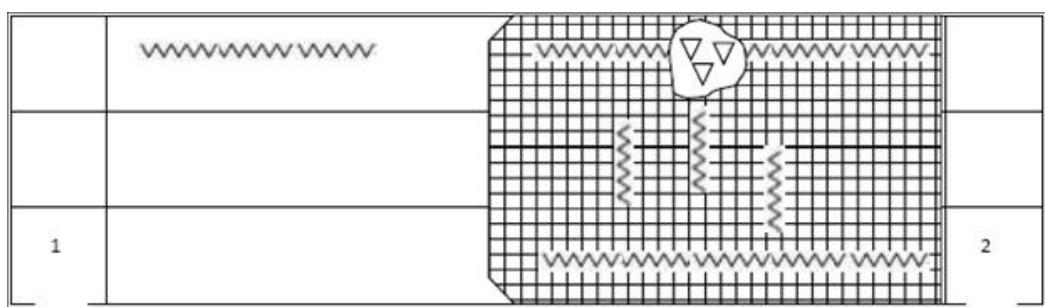
Figura 10. Levantamiento de daños de la viga secundaria parcialmente reparada (

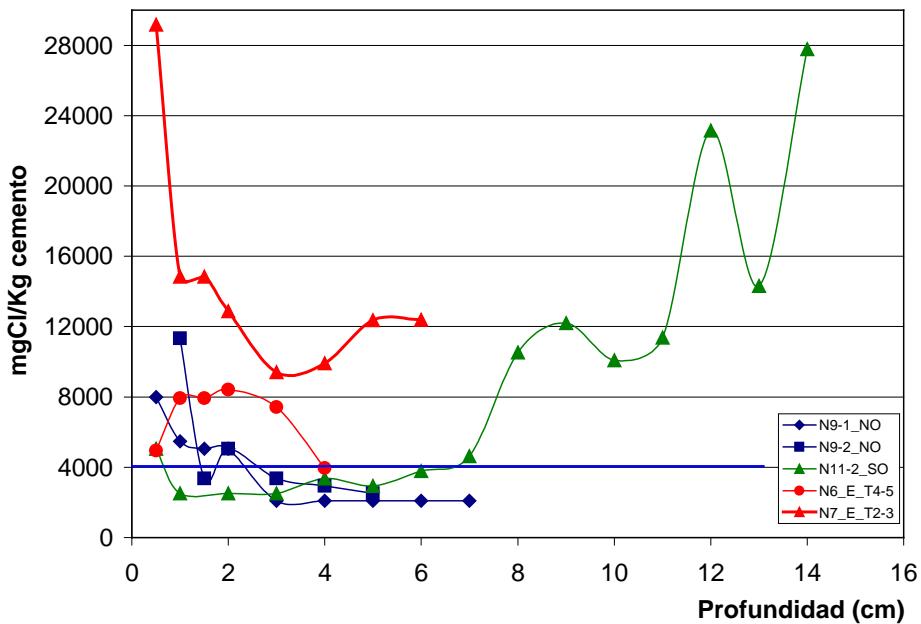
Los resultados de perfiles de concentración de cloruros (Figura 11), muestran una considerable contaminación por este agresivo, particularmente para los núcleos N7 (zona de estancamiento de agua) y N11 (zona con stalactitas y depósitos de sal en su lado techo) de la losa, correspondientes a los sitios seleccionados como los de mayor riesgo por corrosión en base al levantamiento de daños; alcanzándose, en algunas zonas, valores equivalentes a la concentración del agua salobre que maneja el proceso (>25.000 ppm). En todos los perfiles evaluados se muestran niveles superiores al límite de riesgo para corrosión del acero (>4.000 ppm), a nivel de la armadura ( $\approx$  2 cm), en correspondencia con los resultados electroquímicos y el levantamiento de daños.

Figura 11. Perfil de concentración de iones cloruros solubles en muestra de concreto correspondiente a los testigos extraídos en la Losa, desde el nivel 2 (piso).

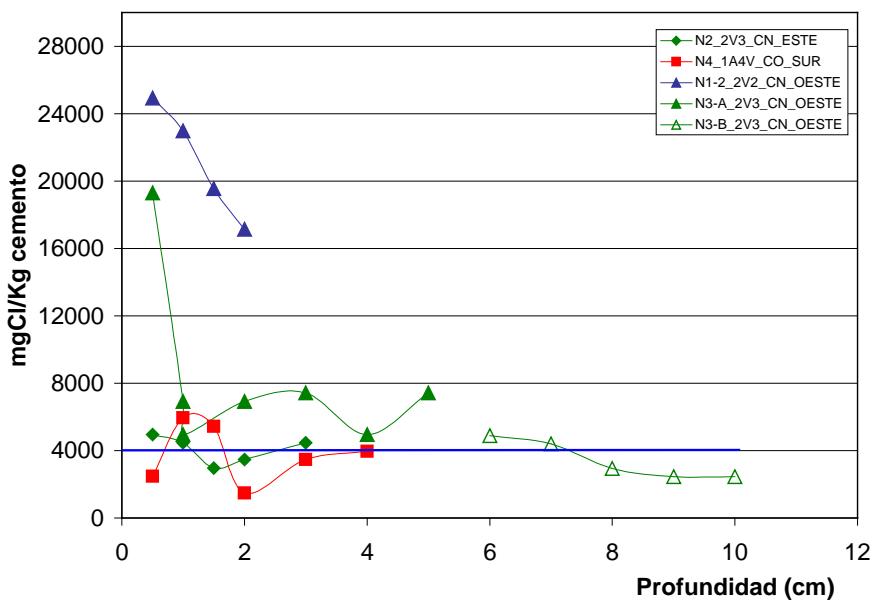
La Figura 12 muestra el contenido de iones cloruro encontrado en diferentes vigas. Para el caso del Núcleo N3, este se dividió en dos partes debido a que presentó una zona reparada (N3A) y otra no (N3B). En general las vigas muestran un alto contenido de cloruros, particularmente en las zonas no reparadas (N1); mientras que en el resto de los testigos (N2, N3A y N4), tomados en zonas reparadas, aún cuando el contenido de cloruros no es tan alto ya se encuentra en el orden de los 4.000 ppm a profundidades de 4 cm, a pocos años ( $< 4$ ) de su reparación. Esto puede deberse no solo a la contaminación externa, sino a la difusión de iones cloruro desde las zonas no reparadas, lo cual se facilita por la alta humedad imperante en la zona (riego constante de agua y ambiente marino tropical).

Figura 12. Perfil de concentración de iones cloruro solubles en muestra de concreto correspondiente a los testigos extraídos en Vigas
