Informe pericial de un caso de choque de embarcación contra un muelle en Paraguay

## Informe pericial de un caso de choque de embarcación contra un muelle en Paraguay

Un muelle que facilita la descarga de GLP (gas licuado de petróleo) en la ciudad de San Antonio, Paraguay, fue impactado por una barcaza en proceso de maniobras. Se produjo la fractura del elemento impactado (un pilar) y aparecen otros síntomas, como fisuras y deformaciones, en otros elementos contiguos. La propietaria del muelle reclama a la aseguradora un siniestro total, amparada en los síntomas que se observan en toda la estructura del muelle. La pericia realizada por la liquidadora de siniestros requirió la participación de un profesional de la ingeniería con conocimientos de materiales, estructuras y patología de las construcciones. El objetivo del informe es determinar el alcance real del choque, con sus probables efectos sobre el resto de la estructura, acotando las consecuencias del siniestro y por ende, la responsabilidad de la aseguradora. El estudio incluye el diagnóstico y la recomendación de acciones necesarias para la reparación, refuerzo y mantenimiento de la estructura. El diagnóstico determina, en

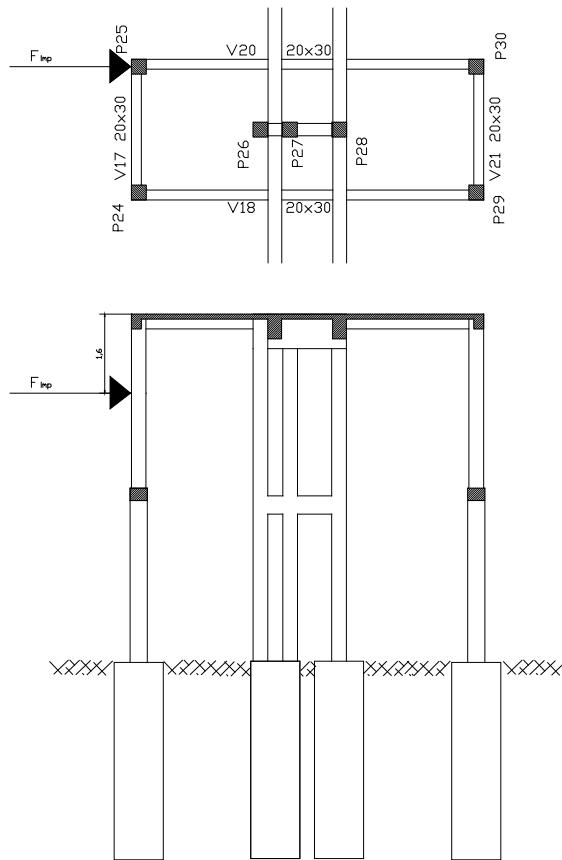
Figura 1. Punto de impacto

De acuerdo a informaciones suministradas por funcionarios que presenciaron el siniestro, el impacto fue ocasionado por un error de maniobra de un tren con once barcazas vacías acopladas entre sí que venían subiendo desde aguas abajo. El impacto se produjo en el pilar 25 ubicado en la planta de encofrado indicada en la figura 1.

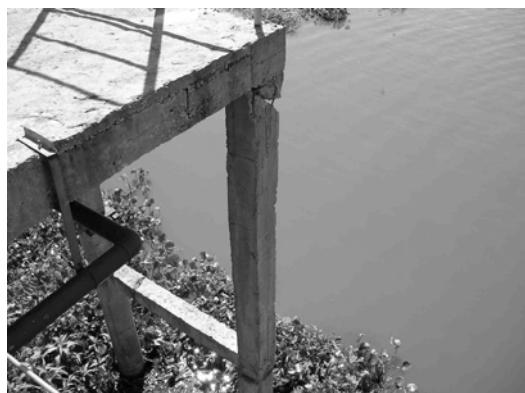
Figura 2. Pilar 25 impactado

- a) Respecto a los daños observados en el pilar nº 25 se puede diagnosticar con base en los valores de los esfuerzos cortantes y flectores originados por el impacto que los daños son irreparables y es muy probable que la sección inferior del pilar en la unión con el apoyo sobre la fundación bajo el agua esté dañada teniendo en cuenta las dimensiones del pilar.

- Debido a los daños irreparables se recomienda demoler totalmente el pilar nº 25 hasta el empotramiento en el fondo y reconstruirlo asegurando la unión con la ristra horizontal y con la losa de la plataforma 2 dejando libre la armadura de los elementos existentes mediante demolición de los mismos hasta los límites del encofrado del nuevo pilar. Se deberán usar adhesivos epoxi (que cumplan el requisito de adherencia de la Norma ASTM C-881) para garantizar la unión entre el hormigón nuevo y el existente.

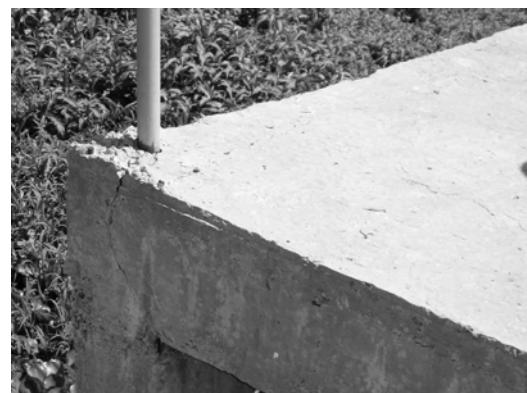
Figura 3. Viga 20 fisurada

- b) Respecto a los daños observados en la vigas 20, 18 y 1k , se puede diagnosticar con base en los esfuerzos de flexión y a la configuración de las fisuras que los daños fueron originados por el impacto y son reparables.

- b) Los daños en el nudo de la viga nº 20 con el pilar nº30 se pueden reparar mediante inyección de resina epoxi de alta fluidez (que cumple con la Norma ASTM C-881; Tipo I - Grado 1 – Clase B+C) en la fisura con la finalidad de restituir el monolitismo al nudo teniendo en cuenta que la deformación de la armadura superior en ese punto no afecta la seguridad estructural.

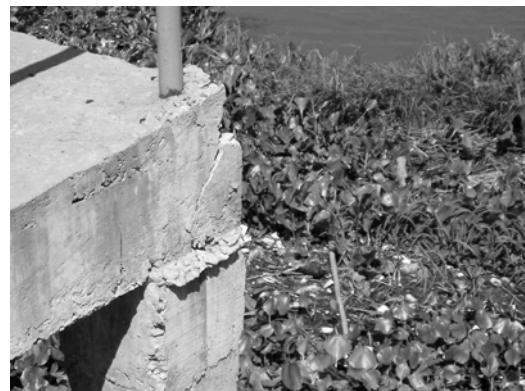
Figura 4. Viga 18 fisurada

- c) Los daños en el nudo de la viga nº 18 con el pilar nº29 y en la viga nº 1k se pueden reparar mediante inyección de resina epoxi en la fisura con la finalidad de restituir el monolitismo al nudo teniendo en cuenta que la deformación de la armadura superior en ese punto no afecta la seguridad estructural.

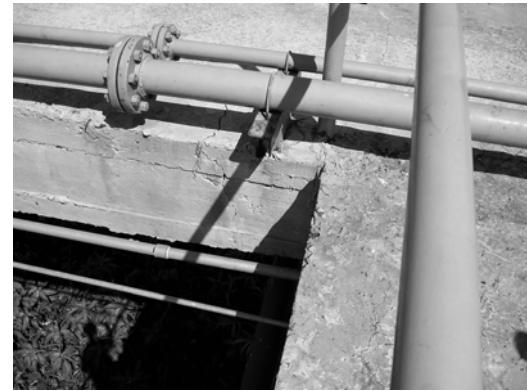
Figura 5. Viga 1k fisura transversal

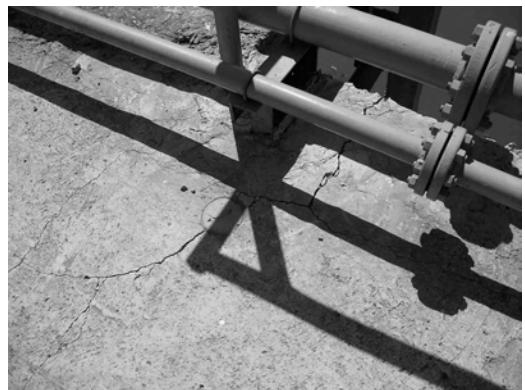
Figura 6. Losa 16 fisura diagonal

- c) Respecto a los daños observados en la losa L16 considerando que el ensayo de carbonatación en el testigo nº 1 extraído sobre la fisura demuestra que la fisura era preexistente es probable que haya sido causada por retracción hidráulica del hormigón teniendo en cuenta que se encuentra en las proximidades de la unión con la estructura de la plataforma 2. Con el impacto esta fisura pudo propagarse a consecuencia de las tensiones cortantes por torsión transmitidas por la viga 1K aumentando su abertura. Este daño es reparable.

- d) Los daños observados en la losa L16 y L18 se pueden reparar mediante inyección de resina epoxi.
- e) Las deformaciones en la pasarela y los pilares de apoyo nº 18,19, 20, 21, 22, 23, 31, 32, 33 y 34 son irreversibles. Teniendo en cuenta que no se sabe si la fundación es estable bajo las condiciones actuales se recomienda el refuerzo de los vanos con nuevos pilares fundados en tubulones intermedios que lleguen a una profundidad mínima de 4 metros. Las uniones con las pasarelas se deberá hacer hormigonando las nuevas vigas riostras con las vigas existentes de la pasarela, previo picado localizado del hormigón de las mismas, y utilizando adhesivo epóxico para unir hormigón nuevo con el viejo.

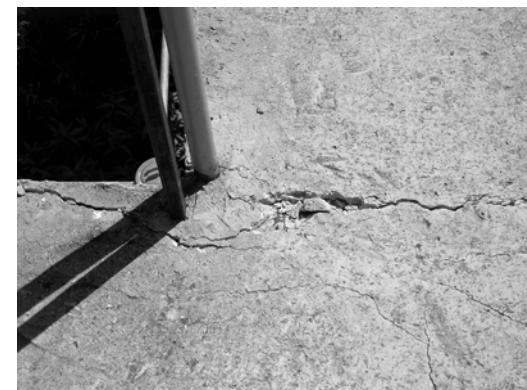
Figura 7. Losa 18 fisura transversal

- e) Respecto a los daños observados en la losa nº 18 en la unión con la viga nº 27 en el nudo nº 83 se puede diagnosticar en base a los esfuerzos obtenidos y a la configuración de la fisura que pudo haber sido causada por las tensiones de tracción causada por el impacto. Este daño es reparable.

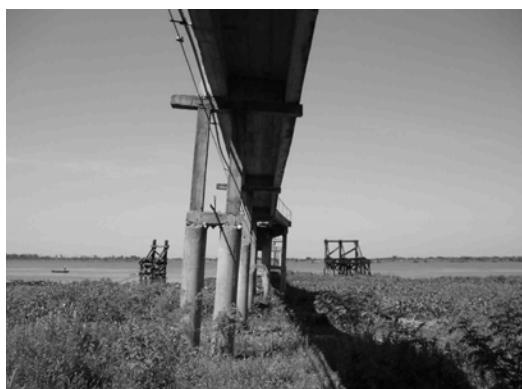
PILARES 18,19,20, 21,22,23, 31, 32, 33 y 34	Se observa el desaplomo de los pilares con un desvío variando de 5 a 10 cm en la parte superior respecto a la base y un desnivel de 5 a 9 cm en la sección transversal de la pasarela	
LOSAS 1, 2, 3, 4, 5, 6, 7,11,12,13, 14,15, 16, 17, 18, 19 y 20	Fisuras erráticas en la superficie de la losa con aberturas de 0,5 a 2 mm y fisuras paralelas a las uniones con vigas de borde.	9
LOSAS 9, 10	Fisuras diagonales de 1 a 2 mm en cambio de dirección de losas partiendo de encuentro con pilar de borde.

Figura 8. Pilares con desaplomo

- g) Respecto a las deformaciones en la plomada vertical y al desnivel en la sección transversal de la pasarela observadas en la línea de los pilares nº 18, 19, 20, 21, 22, 23, 31, 32, 33 y 34, se puede diagnosticar en base a los esfuerzos transmitidos a la fundación que las deformaciones observadas pudieron ser causadas parcialmente por el impacto teniendo en cuenta que las tensiones de compresión transmitidas por el impacto a los pilares de aguas abajo aumentaron en más del 100% en comparación a la carga de servicio. Por otro lado, no existe documentación que compruebe que durante la etapa constructiva de las fundaciones se haya llegado a los estratos más duros de suelo razón por la que se pone en duda la capacidad portante real a las cargas de compresión vertical de los tubulones. Estos efectos se pueden visualizar en la figura 13, pues la deformada causada por la fuerza del choque manifiesta que la colisión ha sido responsable de varios de los síntomas patológicos.

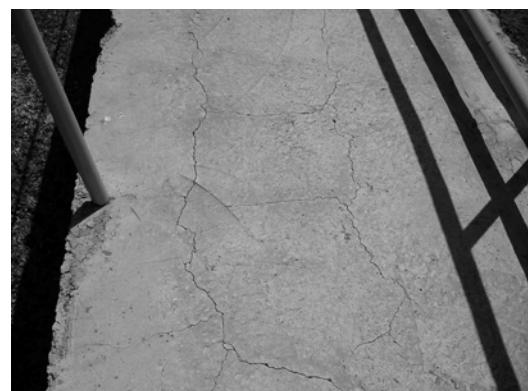
Figura 9. Fisuras en losa

i) Respecto a las fisuras observadas en la superficie de las losas nº1 al 20 de la pasarela, se puede diagnosticar en base a los testigos nº 2 y 3 que se deben a la retracción hidráulica del hormigón teniendo en cuenta que las fisuras atraviesan toda la sección, y empiezan en la superficie de la losa y se cierran hacia la cara inferior. En la superficie de la losa existe la mayor pérdida de humedad por evaporación que pudo ser causada entre otros factores por el mal curado. Esa pérdida de humedad produce un cambio de volumen de la masa del hormigón que genera tensiones en todas las direcciones dando una configuración errática a las fisuras de este tipo (Retracción plástica). Las fisuras del estado endurecido causadas por retracción hidráulica tienen patrones más regulares de perpendicularidad a las dimensiones mayores. La baja calidad del hormigón demostrada por los ensayos de compresión y absorción de los testigos refuerza esta hipótesis (relación a/c elevada).

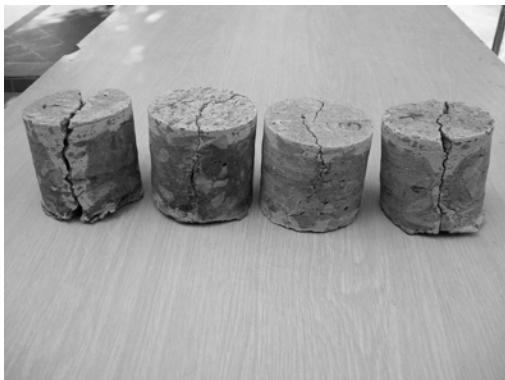
A efectos de tratar de diagnosticar la causa de las fisuras observadas en las losas, se sacaron cuatro testigos sobre fisuras y los otros tres antes citados de lugares no fisurados para determinar luego la profundidad de carbonatación en los recubrimientos y a los costados de las fisuras (en los testigos fisurados) por medio de aspersión con solución de fenolftaleína (Figuras 11 y 12).

Figura 11. Testigos fisurados

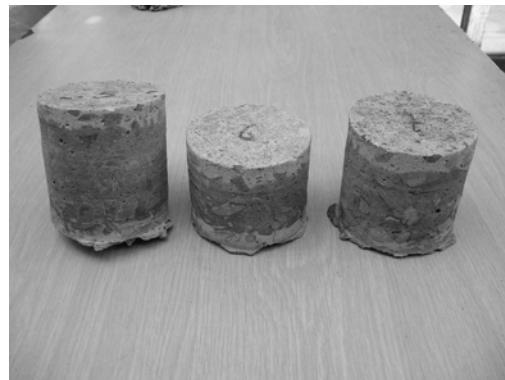
Figura 12. Testigos no fisurados

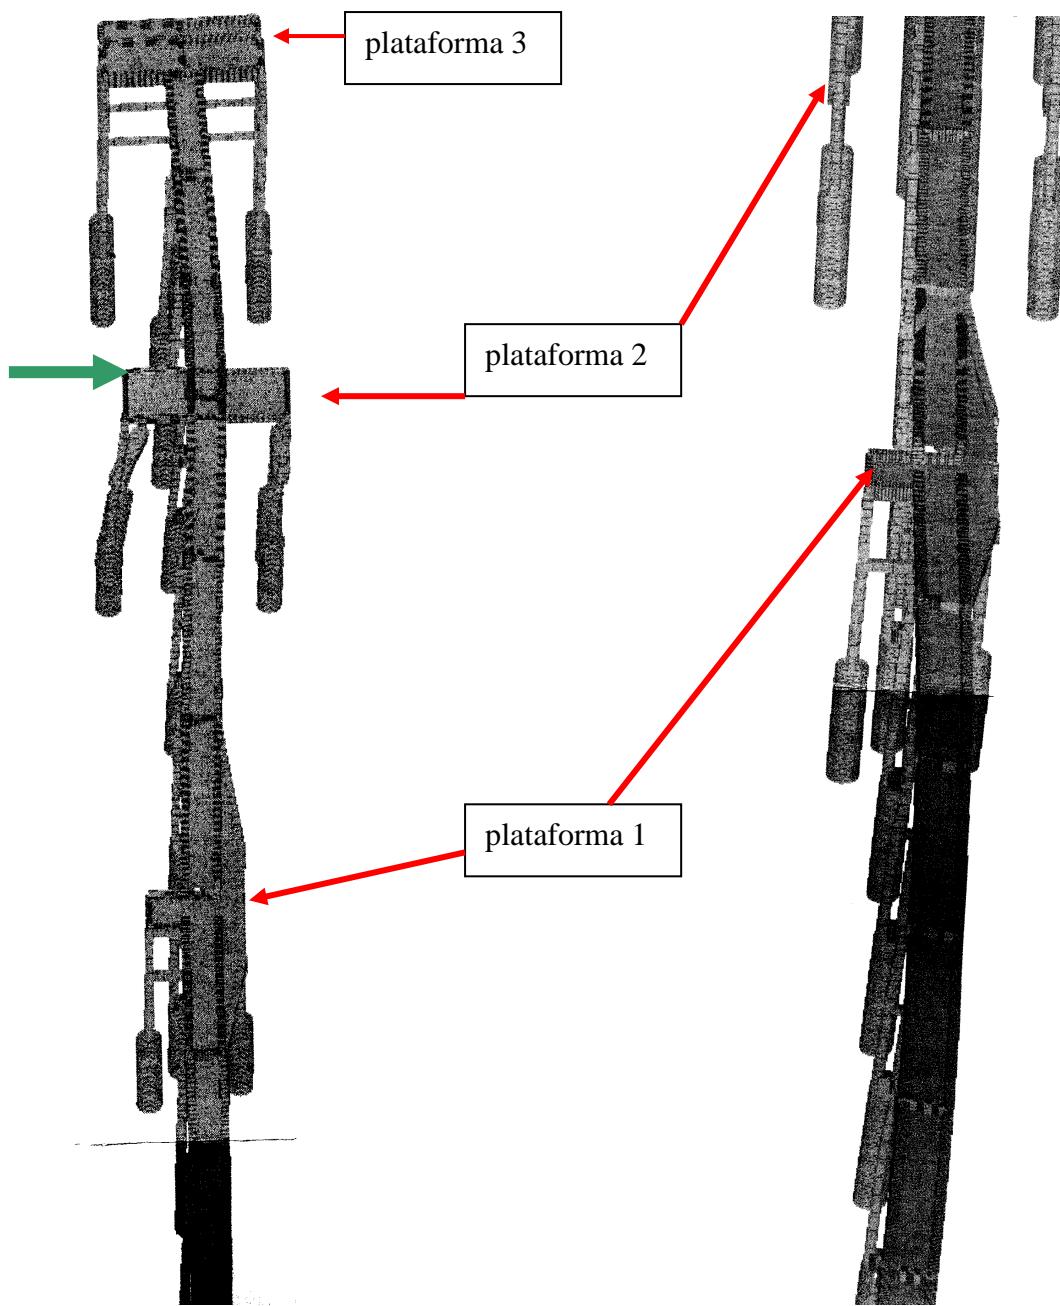
Figura 13. Deformada por choque

Figura 14. Deformada por peso propio
